Ancienne décharge de la Pila

Crues de la Sarine - 2023

Note concernant les effets des crues sur le site

Givisiez, le 15 janvier 2024 / FCH000429.03

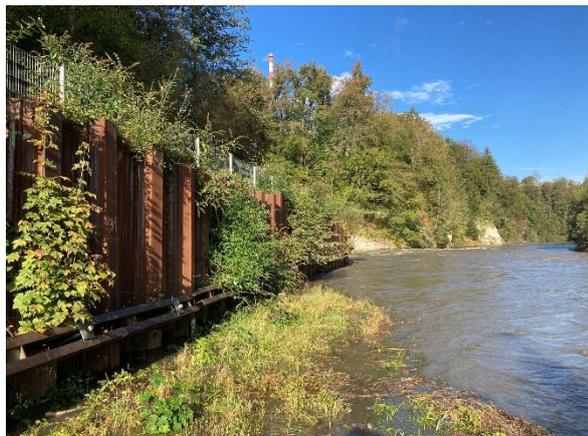
03.10 - Crue

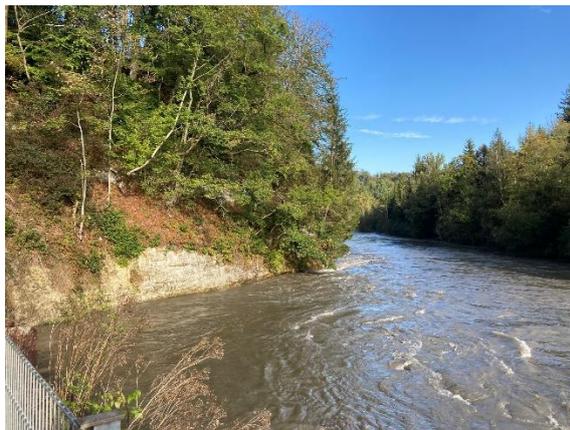
03.10 - Crue

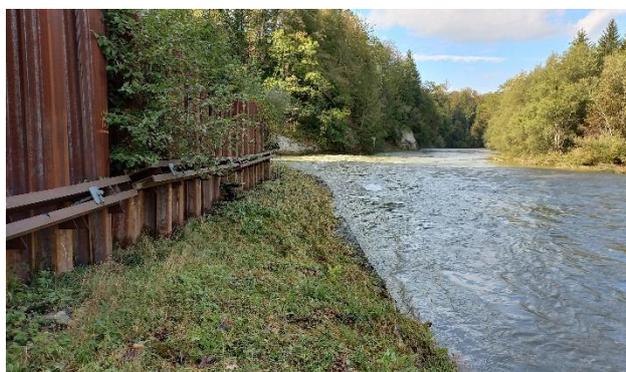
03.10 - Décrue

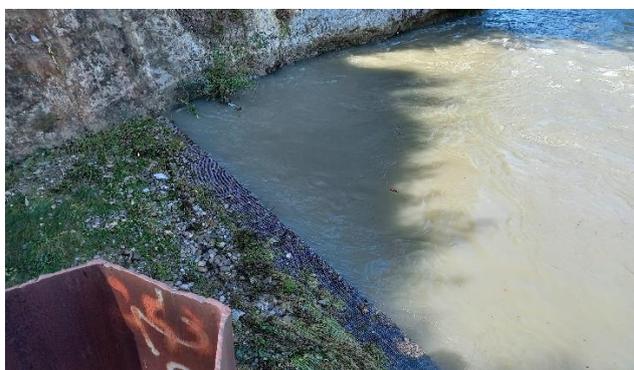
03.10 - Décrue

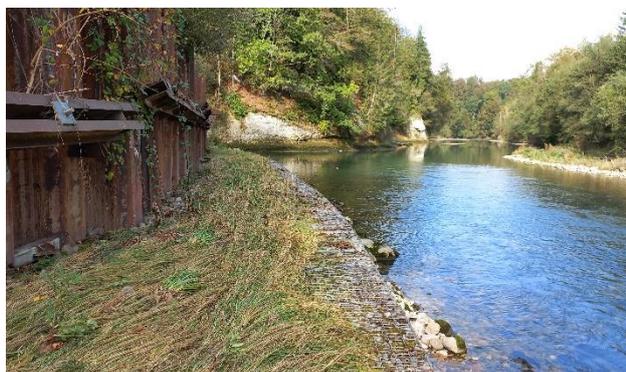
05.10 – Après crue

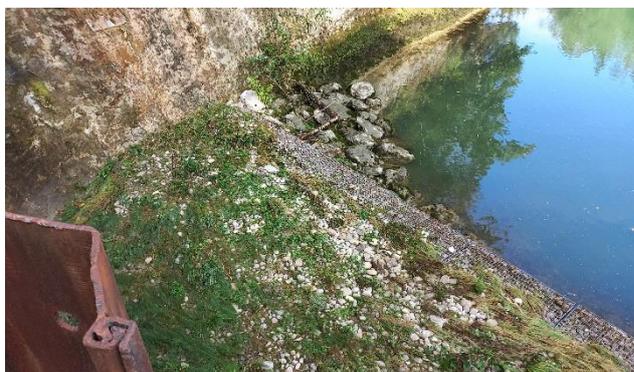
05.10 – Après crue

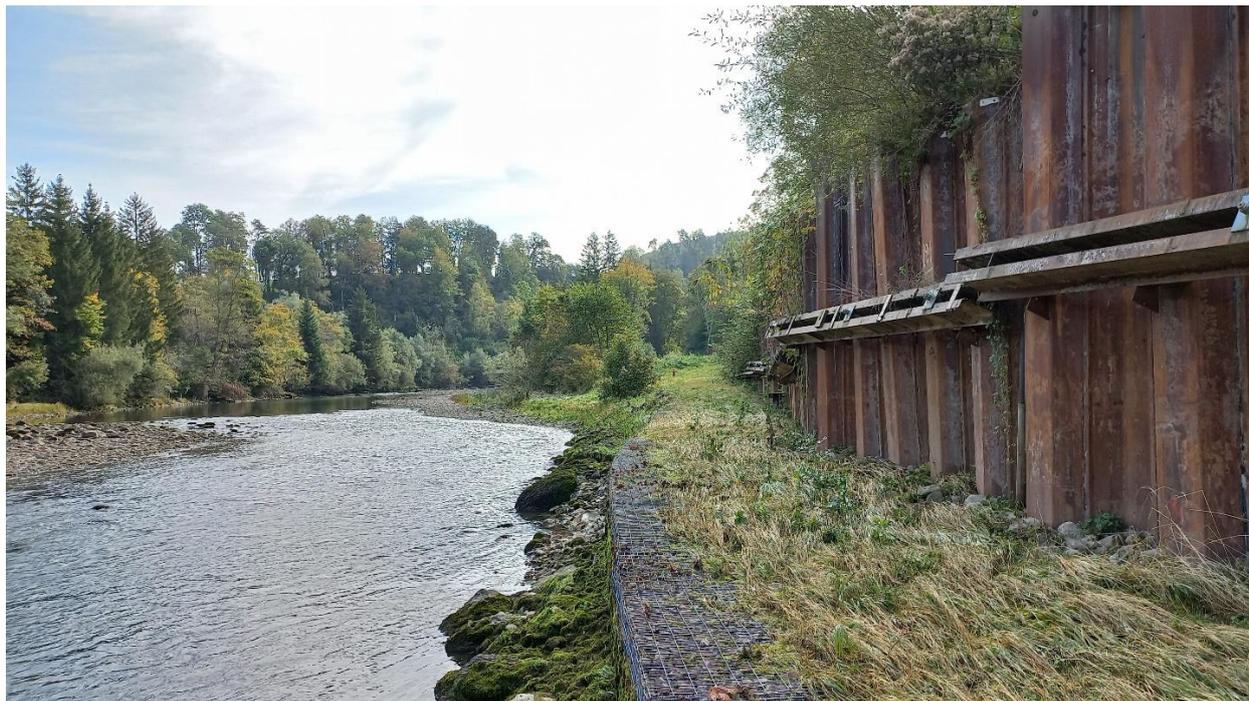
05.10 – Après crue

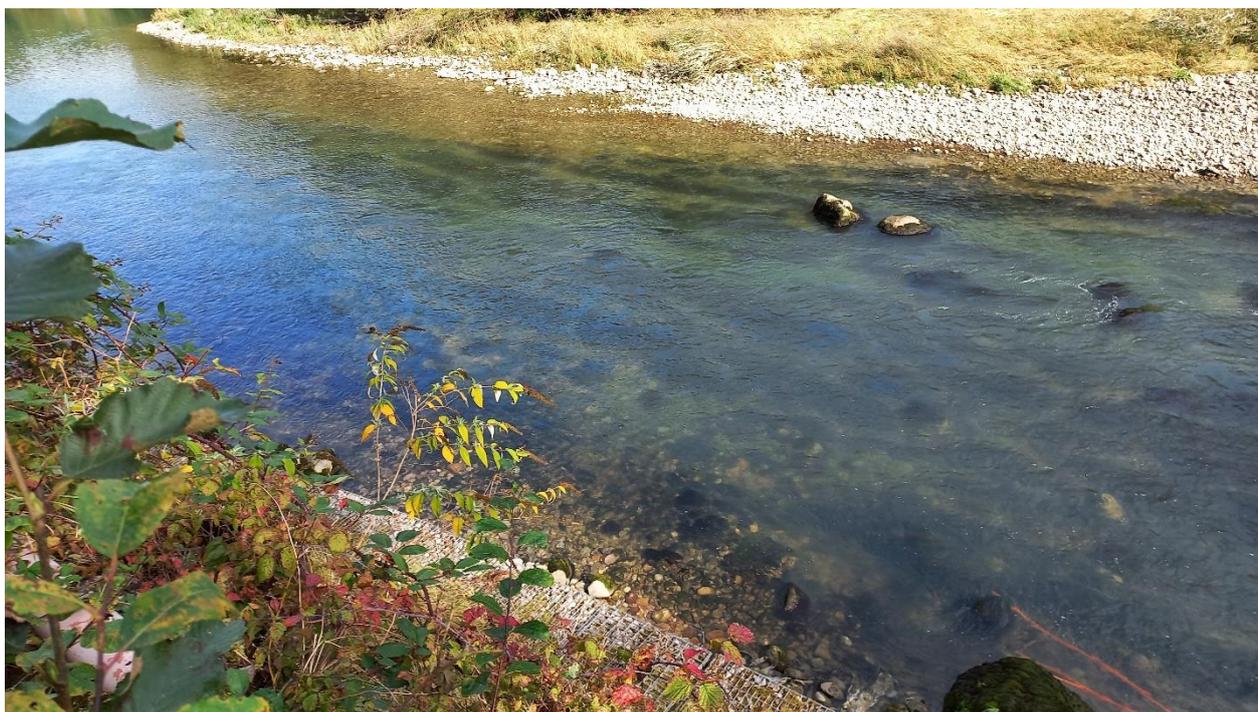
05.10 – Après crue

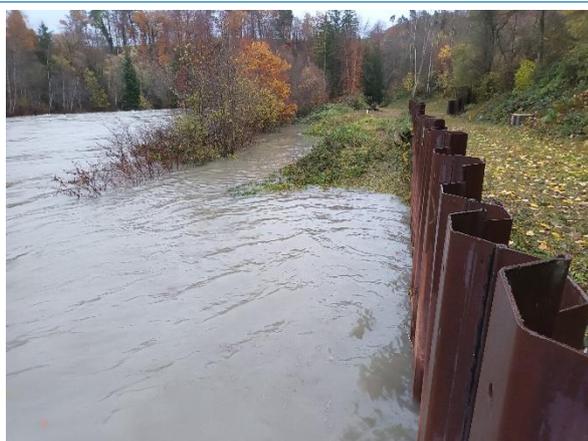
15.11 - Crue

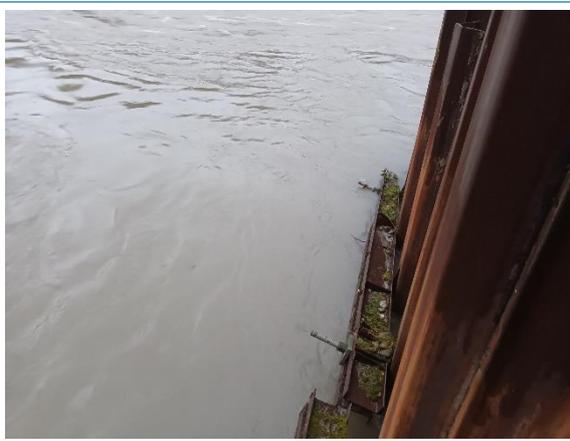
15.11 - Crue

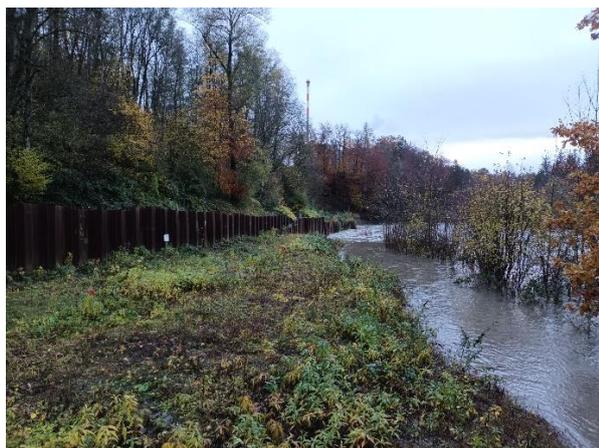
15.11 – Crue

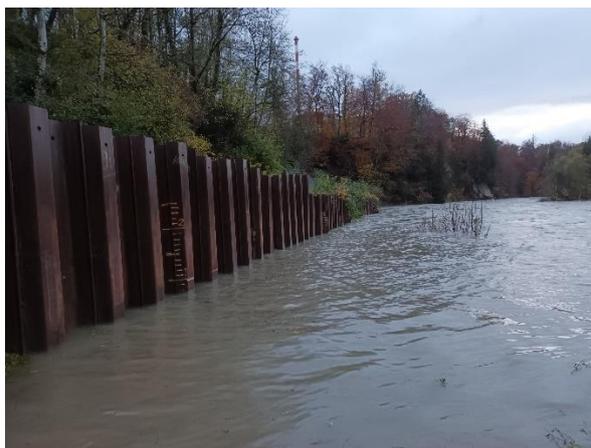
15.11 – Crue

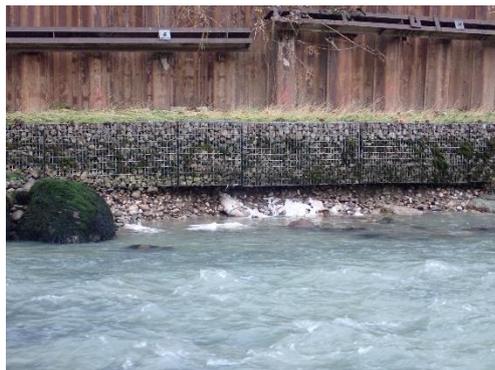
25.11 – Après crue

Il a été constaté après la décrue que l'érosion durant cette crue avait déchaussé certains gabions de la berge situés devant les palplanches (configuration des gabions similaires à la coupe type ci-dessus). Cette berge n'a pas de fonction pour la stabilité de la paroi de palplanches, mais est utile principalement pour des questions d'accès et d'entretien de la paroi.

Des travaux de remise en état de cette berge, dans le but limiter l'effet domino dans ce secteur de berge et de pérenniser l'accès extérieur à la paroi, seront réalisés au début 2024. La réalisation de ces travaux est prévue en condition de basses eaux de la Sarine. Un arrêt temporaire du turbinage à l'usine d'Hauterive devra être planifié en collaboration avec Groupe e durant une période hydrologique favorable (peu de précipitations, pas de fonte des neiges).

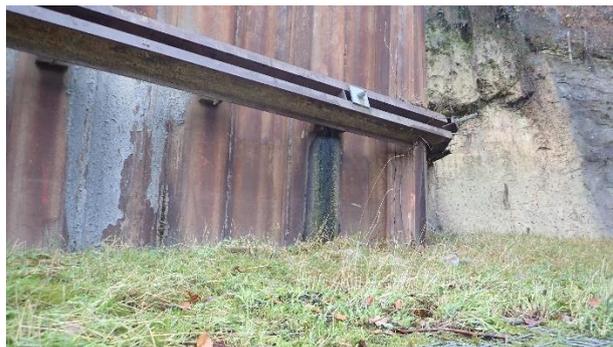
25.11 – Après crue

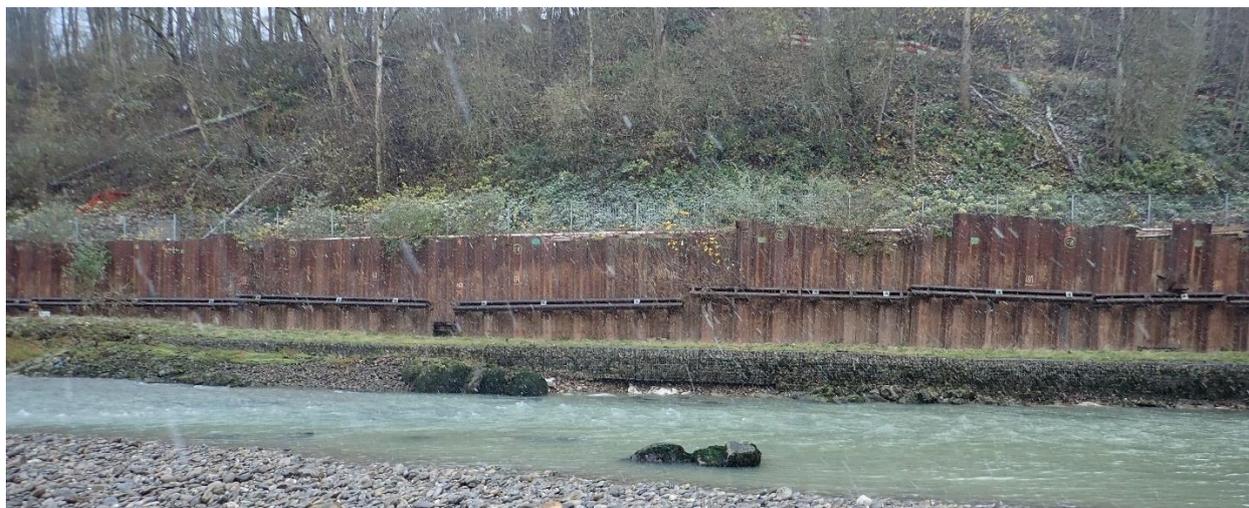
25.11 – Après crue

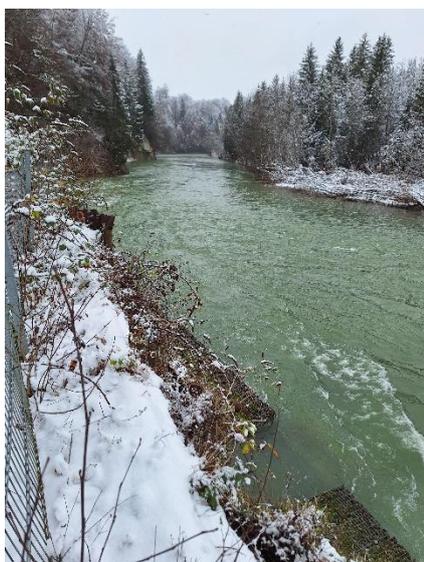
05.12 – Après crue

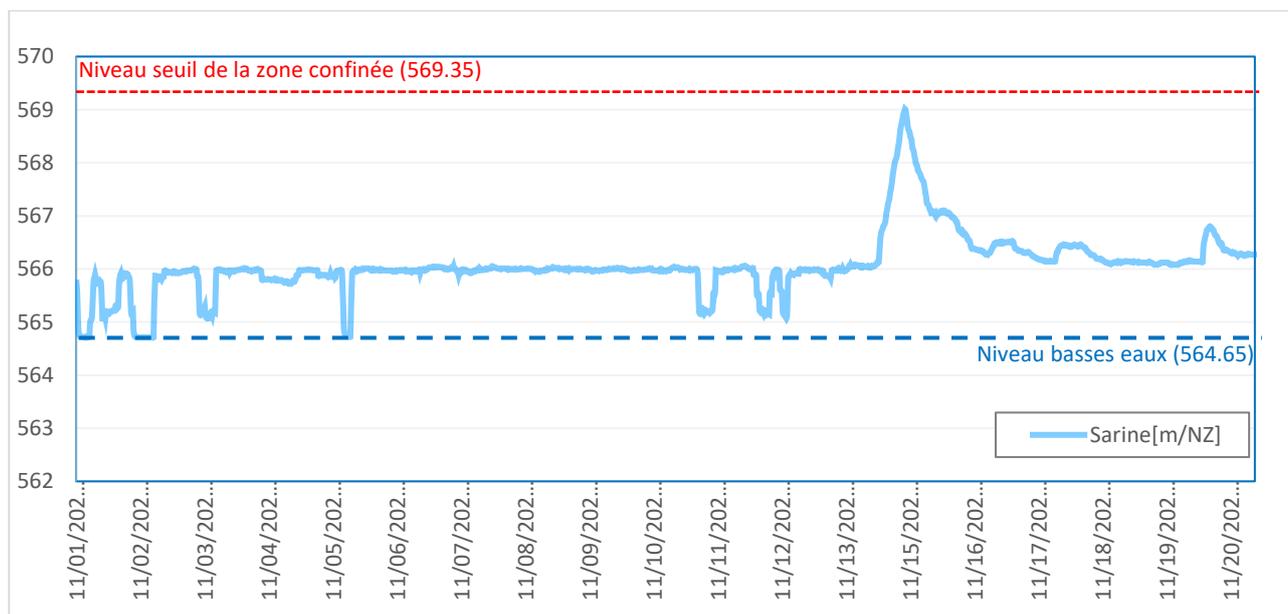
Les données de la sonde de niveau installée dans la Sarine au droit de la Pila montrent que le niveau maximal atteint par la crue a été d'environ 569m durant quelques dizaines de minutes au plus, autour de 3h la nuit du 15.11. Notons également que cette sonde, située en rive gauche au niveau du puits de pompage PP3, n'a pas bougé durant la crue.

Sur la base de ces données représentées sur les figures suivantes, corroborées par les observations de terrain du 15 novembre, on voit que la Sarine n'a pas « débordé » dans l'enceinte du confinement partiel de la décharge.

Figure 1: Niveau de la Sarine en novembre 2023 – sonde Sarine à la Pila

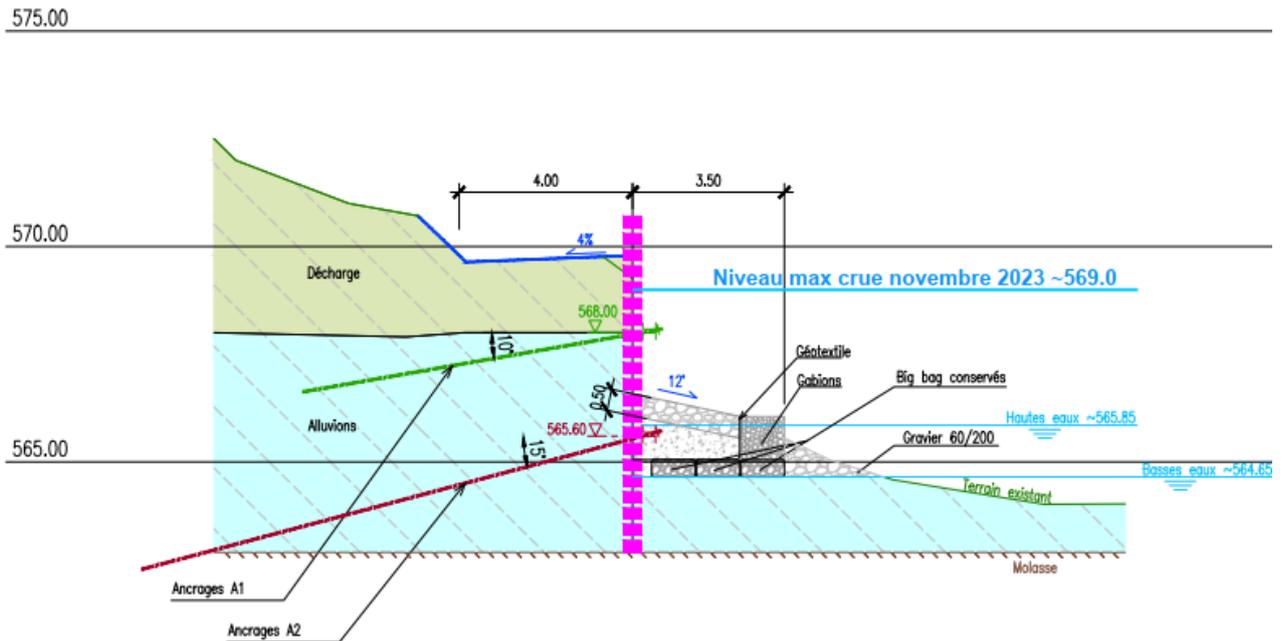
COUPE SECTEUR C

Figure 2: Extrait du plan de reconstitution de la berge du 06.02.2014, avec niveau de la Sarine atteint lors de la crue de novembre 2023

La rivière n'a donc pas atteint et érodé les matériaux solides pollués du corps de la décharge durant cette crue et seule la berge artificielle non polluée a été impactée.

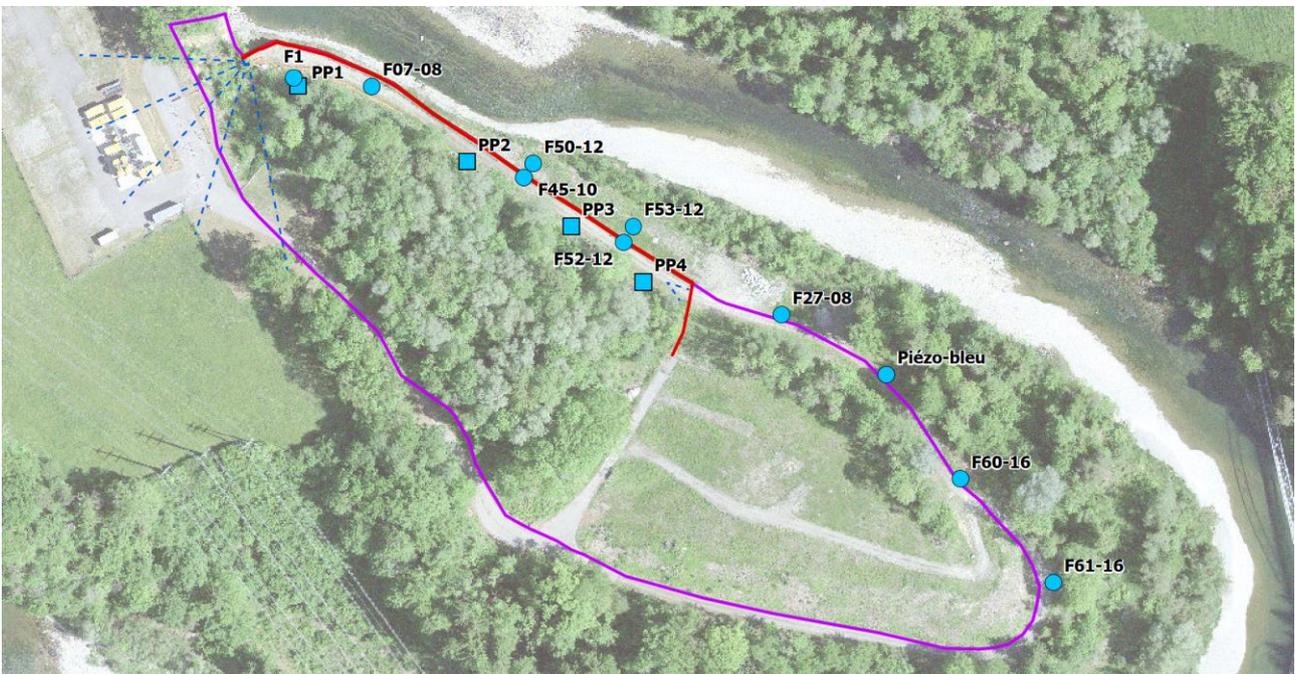
Figure 3 : Points de prélèvement (piézomètres, puits de pompage) ; La Pila : périmètre violet ; confinement – palanches en rouge

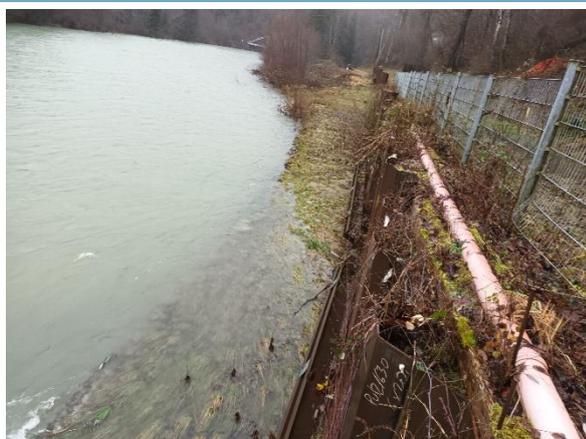
13.12 - Crue

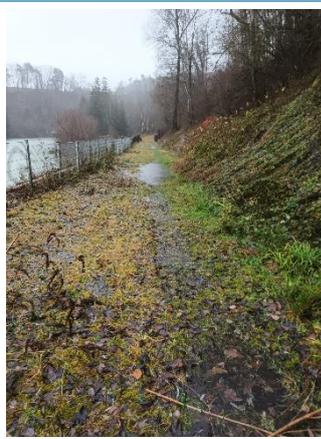
13.12 - Crue

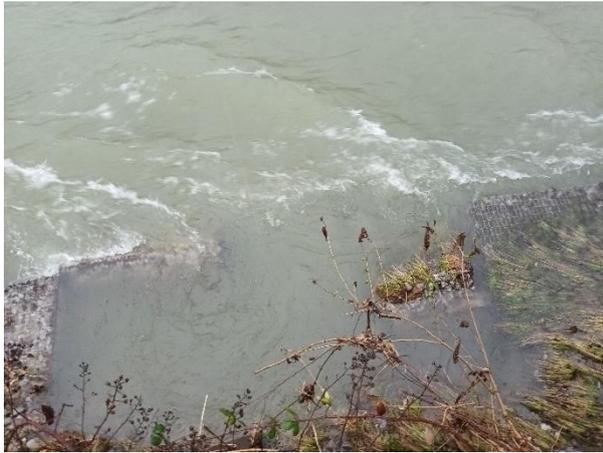
13.12 – Crue

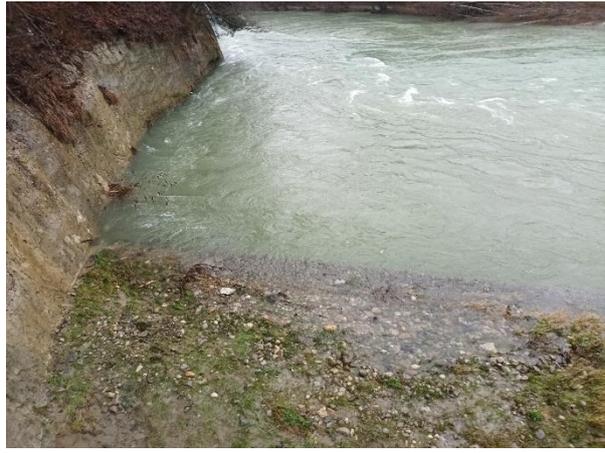
13.12 – Crue

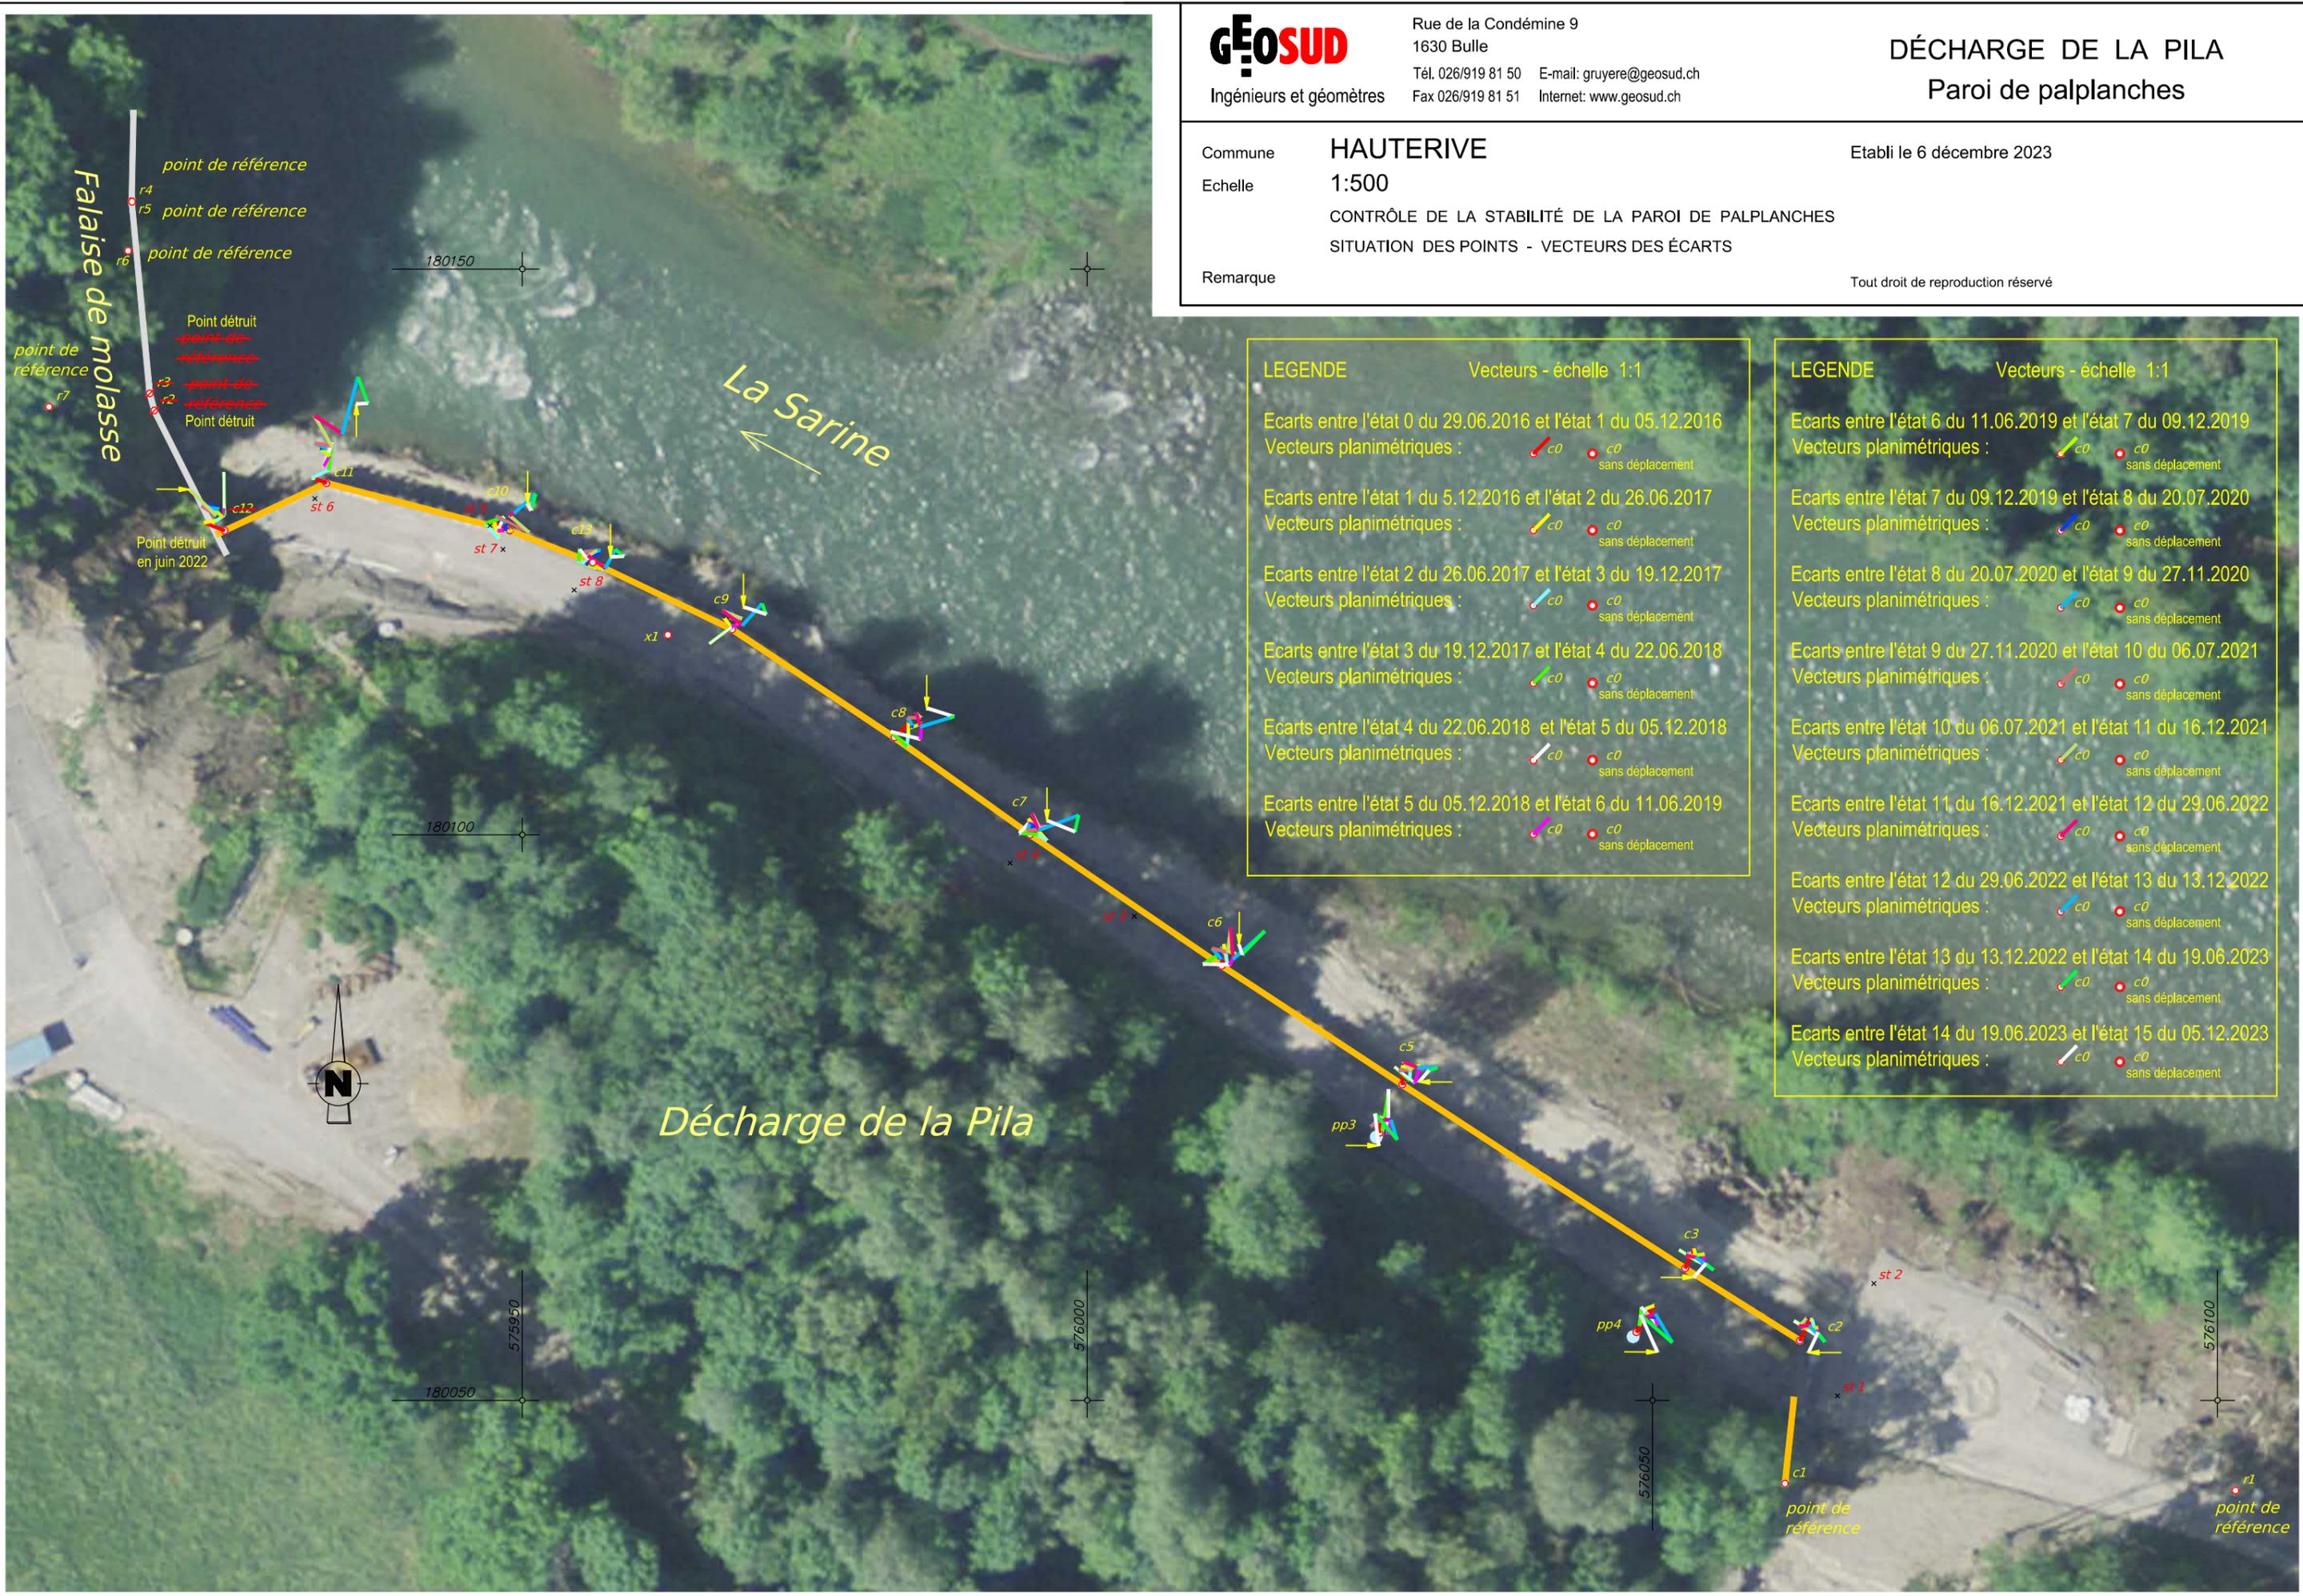
SITUATION DES POINTS - VECTEURS DES ÉCARTS

Compte tenu des écarts mesurés et de leur direction, nous constatons qu'aucun mouvement significatif n'est mis en évidence et que la paroi de palplanches est stable.

Les écarts calculés par rapport à l'état précédent varient de 1.3 mm pour le point (c10) à 5.3 mm pour le point (c7).

Les écarts altimétriques constatés sont faibles. Nous pouvons à nouveau assurer qu'il n'y a aucun tassement de la paroi de palplanches.

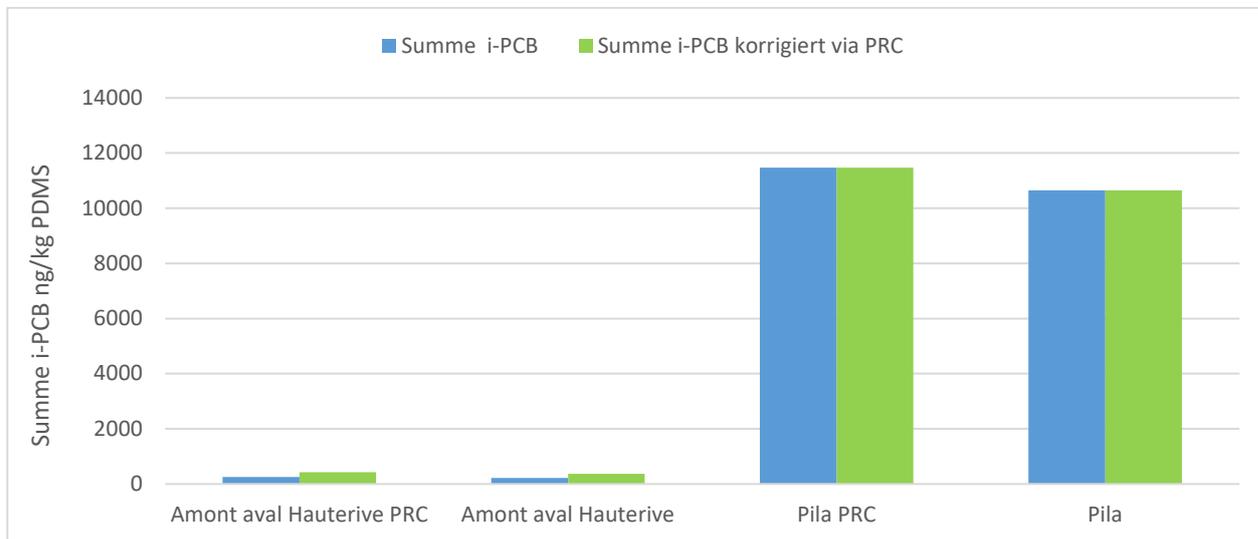
Abbildung 2: Summe der i-PCB in den PDMS Passivsammlern, exponiert in der Saane vom 5. bis 25. November 2023. Die Konzentrationen sind in ng/kg PDMS angegeben.

Der Summenwert der 6 i-PCB (PRC korrigiert) liegt bei **Amont-aval Hauterive** mit durchschnittlich **400 ng/kg PDMS** wiederum im Bereich von früheren Messkampagnen. Ein deutlicher Anstieg des i-PCB Summenwertes auf **11'000 ng/kg PDMS** ist beim Probenahmestandort **Pila** zu erkennen.
