# Erfahrungsbericht Felssturz im Galterntal

—  
25. April 2016

Service des forêts et de la faune SFF  
Amt für Wald, Wild und Fischerei WaldA

April 2017

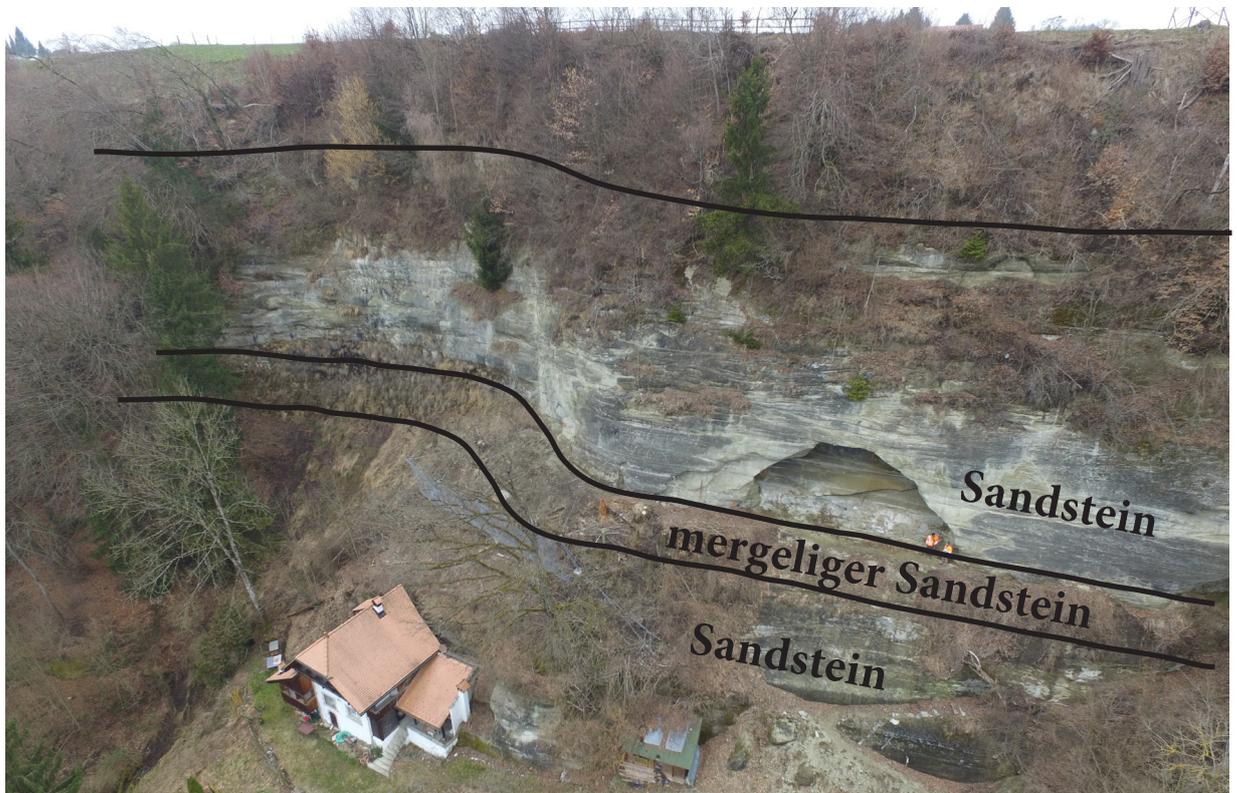
**Abbildung 2**

Situation vor dem Absturz im Jahr 2016 anschliessend ein Bild aus dem Jahr 2012 (Abb. 3). Schön erkennbar sind die geologischen Besonderheiten, der brückenbogenartige Überhang, die linienförmige, horizontale Struktur unter dem Bogen (Vergleich mit Abb. 7). Sichtbar ist zudem das Schutznetz (1 000 kJ), konzipiert für das Szenario eines kleineren Teilabbruchs oberhalb des Hauses.

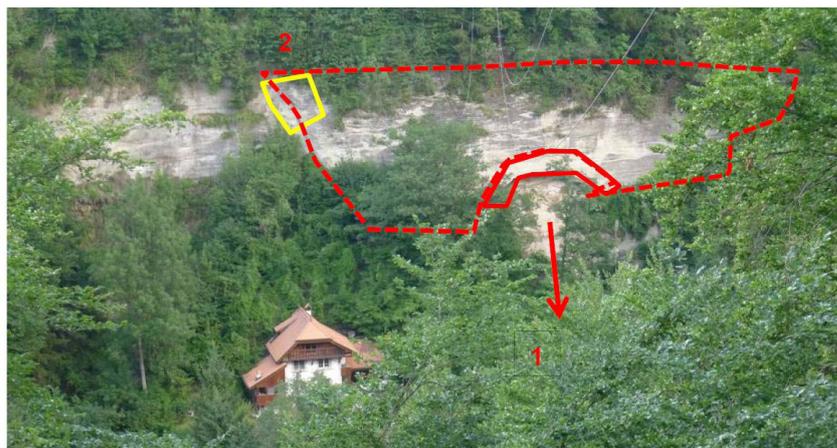
#### Abbildung 3

Gefahrensituation nach dem Ereignis von 2012. „Sicht vom Gegenhang auf den Ausbruch (1), das Wohnhaus und die darüber befindliche Kluft (2), die aus der Wand ausbeisst. Die rote Linie markiert die ungefähre Abgrenzung des Szenarios 1, Ausbruch von weiteren 100 m<sup>3</sup>. Die rot gestrichelte Linie umrandet die Ausmasse der gesamten, durch die TalklÜftung abgetrennten Felschale (Szenario 3 hier unten)“ (Geotest AG).

Die nach diesem Ereignis von 2012 erstellte geologische Expertise erkannte die rückwärtige, vertikale Kluft und zog mit abnehmender Eintretenswahrscheinlichkeit drei Szenarien in Betracht:

- Szenario 1 sehr wahrscheinlich: Weiterer Abbruch eines Felspaketes aus dem Gewölbe;
- Szenario 2 wahrscheinlich: Abbruch von Einzelblöcken und Sandsteinschwarten aus der Felswand über dem Wohnhaus;
- Szenario 3 denkbar: Absturz der gesamten, durch die TalklÜftung hinterschnittenen Felspartie, falls die seitliche Abstützung weniger solide wäre als angenommen.

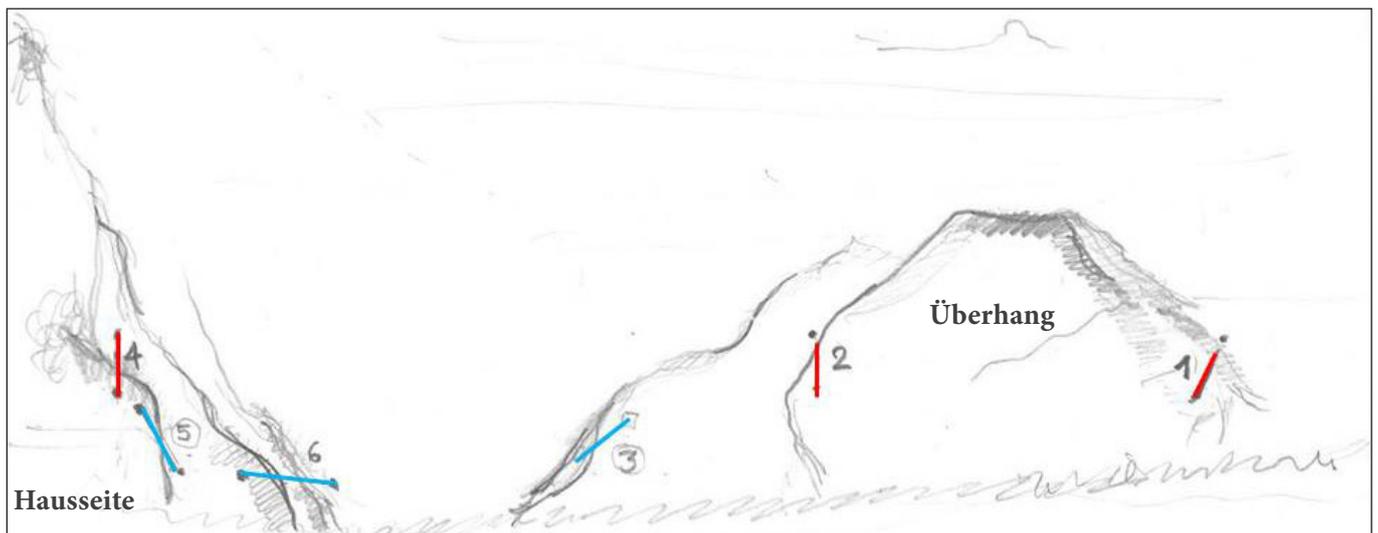
Abbildung 4

Anordnung der TJM 1 – 6. Die Anordnung der Instrumente werden auf Platz im Einvernehmen verschiedener beteiligter Spezialisten festgelegt. Eine spätere Anpassung der Anordnung aufgrund vorliegender Messresultate kann zweckmässig sein. Achtung: Die TJM können auf zwei unterschiedliche Arten am Fels angebracht werden, was zu einem gegensätzlichen Signal +/- führt. Diese Beobachtung ist sehr wichtig für die Interpretation der Daten (Zeichnung V. Baumann).

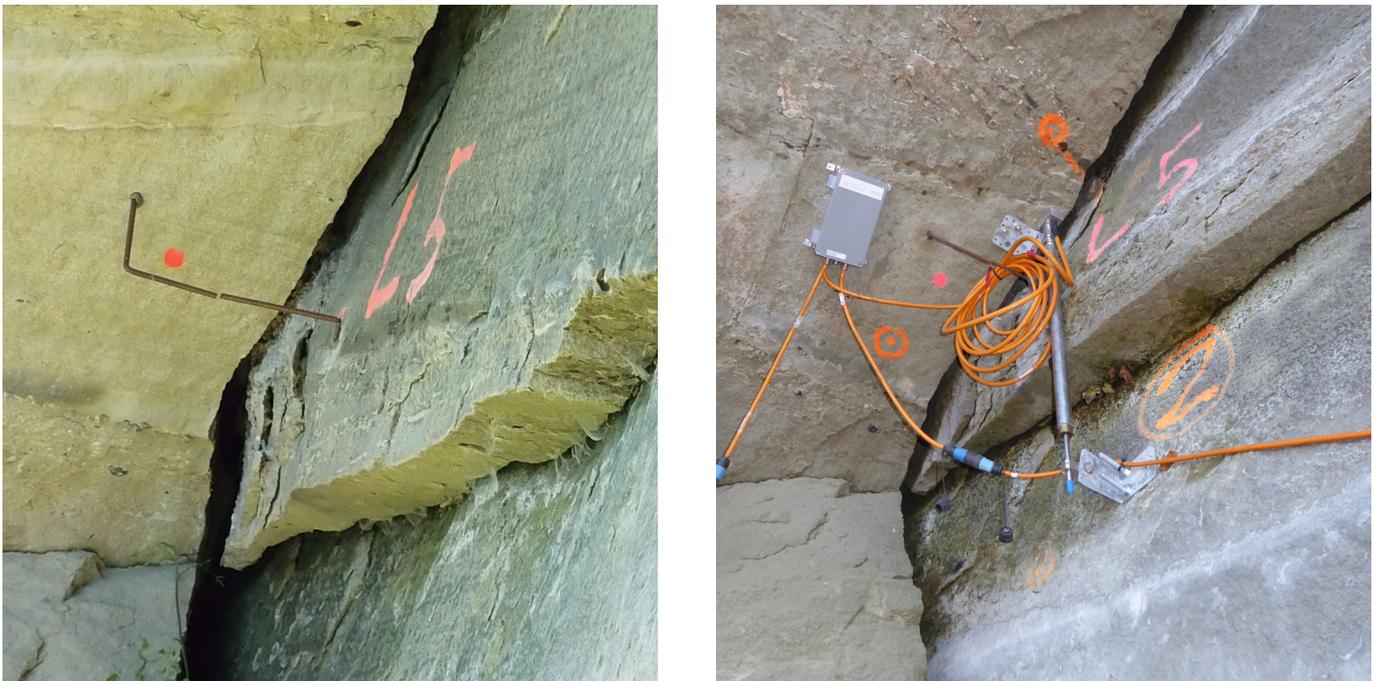
**Abbildung 5**

Links das manuelle Messsystem von 2012 (Distanzmessung beim eingebohrten Eisenstab) und dem automatischen Messsystem von 2015 (Extensometer TJM 2).

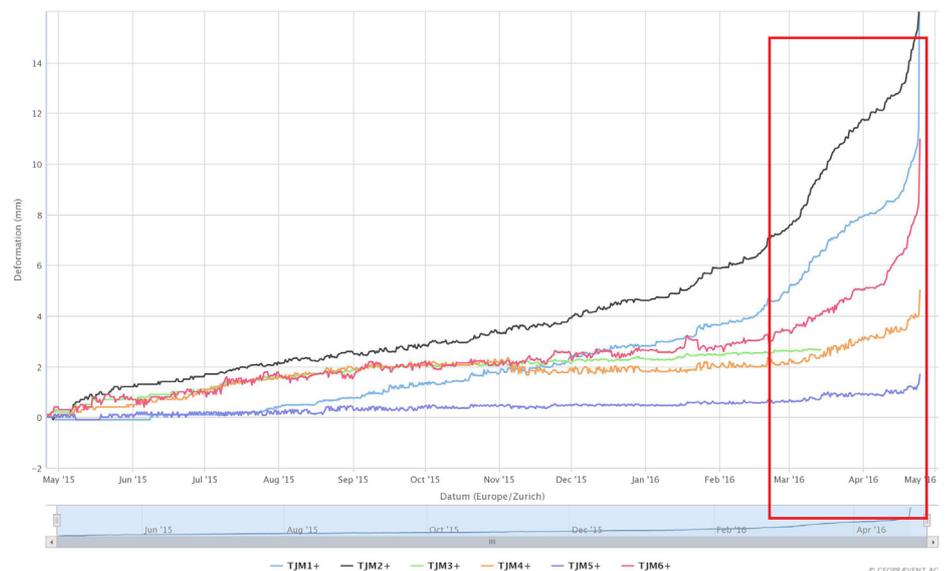
## Abbildung 6

Das TJM 5 (dunkelblau, unterste Kurve) wurde nach 2 Monaten umgestellt und neu so montiert, dass anstelle einer allfälligen horizontalen Seitwärtsbewegung eine vertikale Verschiebung des Felspakets direkt in seinem westlichen Fussbereich gemessen wurde. Wie die Entwicklung zeigte, lieferte diese Messung mit den sehr kleinen, aber schliesslich signifikanten Bewegungen den entscheidenden Hinweis dafür, dass entsprechend dem Szenario 3 der Analyse 2012 tatsächlich ein Grundbruch und ein Gesamtabsturz des Felspakets in Vorbereitung waren. Im Gegensatz zu den andern Messpunkten erfolgte hier die Beschleunigung von einer sehr langsamen, linearen und kaum signifikanten zu einer sprunghaften Bewegung innerhalb des letzten Tages vor dem Absturz. Die kumulierte Bewegung über das ganze Jahr betrug nur gerade 1 mm.

Kumulierte Bewegungen der 6 Messpunkte über ein Jahr, rot eingerahmt die kritische Schlussphase, die nur in dieser Gesamtübersicht sehr gut erkennbar ist. Die gemessenen Gesamtbewegungen der einzelnen Messstellen lagen zwischen 1 mm für den kleinsten Wert (TJM 5) und 15 mm beim grössten Wert (TJM 2).

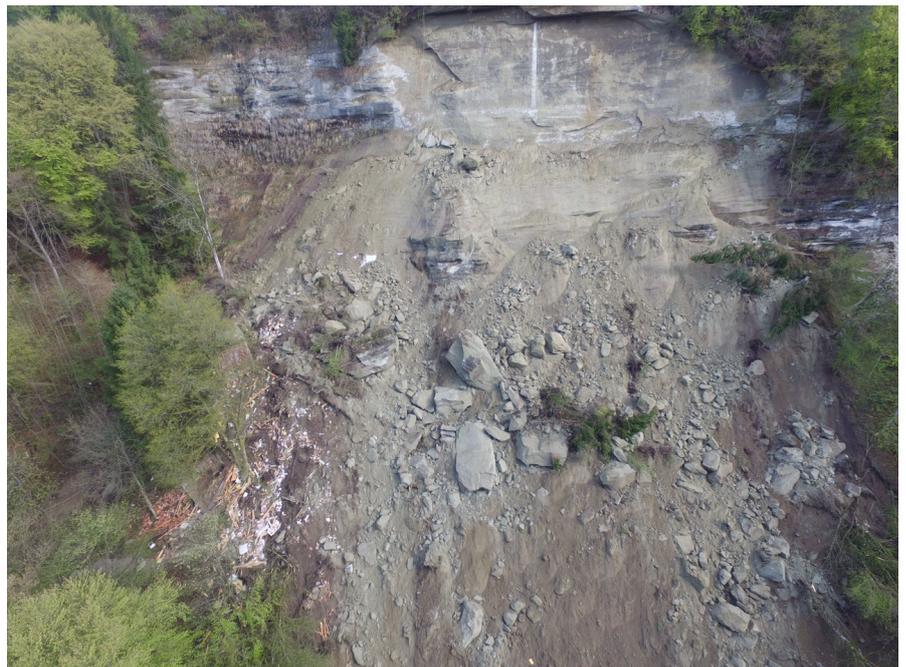
**Abbildung 7**

Situation nach dem Abbruch. Vom Wohnhaus sind nur wenige Reste der weissen Fundamentmauern zu erkennen. Ersichtlich ist auch die horizontale Struktur, in Abb. 3 unterhalb des Überhangs gelegen.

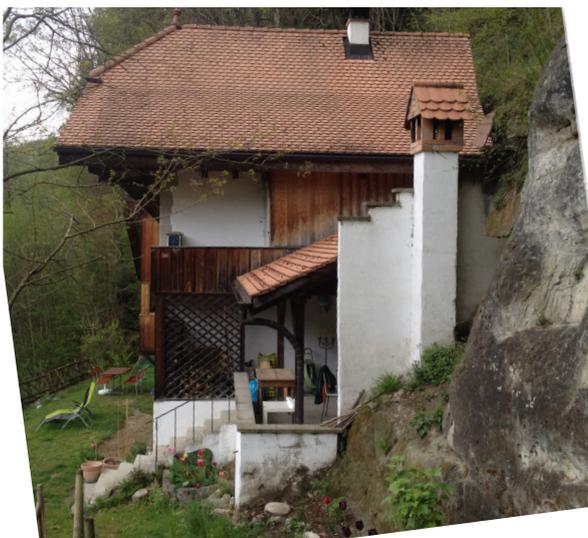
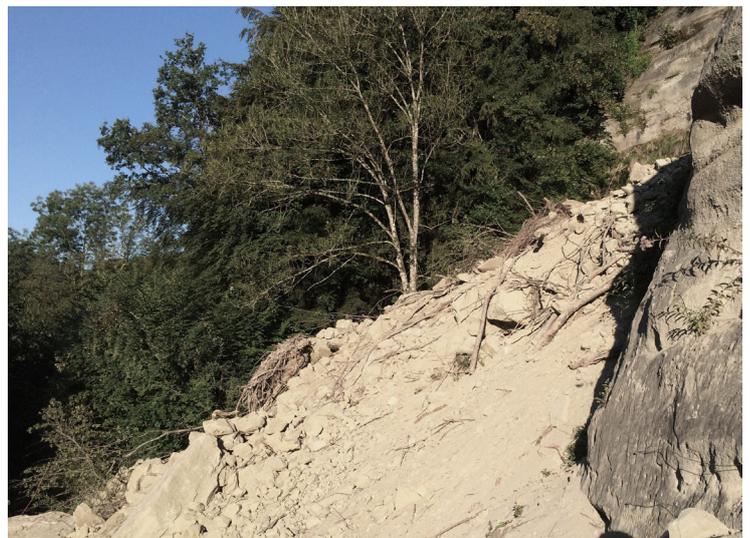
**Abbildung 8**

Wohnhaus vorher – nachher, im Vordergrund rechts die intakt gebliebene Felsrippe.

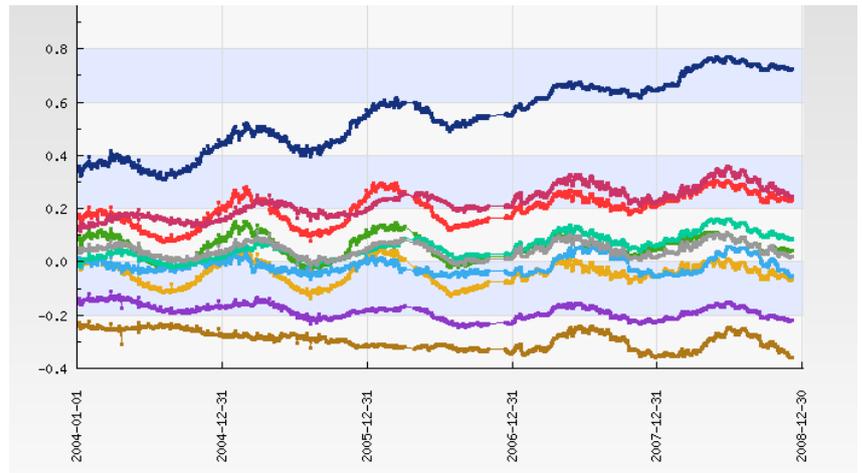
### Abbildung 9

Ausschnitt einer Messkampagne in der Altstadt von Freiburg (7 Jahre) mit 5 Extensometern mit einer Länge von 2 bis 33 m (horizontale Bohrungen). Die hier erkennbare Tendenz von ca. 0.1 mm/Jahr der Messtiefe 33 m konnte leider nie erklärt werden. Es handelt sich vermutlich um eine scheinbare Entwicklung, verursacht durch das Messsystem selber.

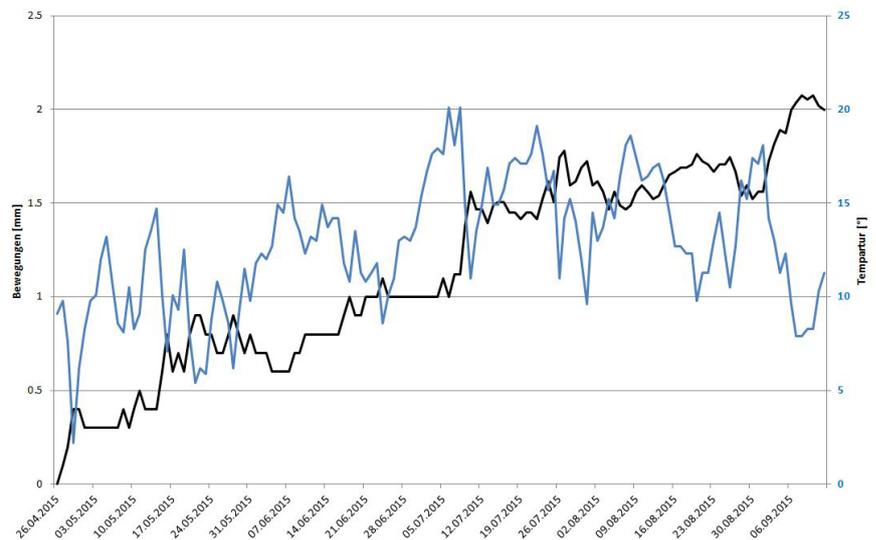
### Abbildung 10

Auszug aus Daten des Felssturzbereichs „Rotary“ (Periode 26.4.2015 – 11.9.2015), Vergleich der Bewegungen des TJM 6 (schwarze Linie) mit Temperatur (blaue Linie). Rasche und starke Temperaturrückgänge scheinen Felsbewegungen auszulösen.

Nicht nur Frost- und Tauzyklen im Winter und im Frühjahr, sondern auch ganz allgemeine, starke Temperaturänderungen scheinen Felsbewegung auszulösen. Beobachtet wurden wiederholt kleine Bewegungsschübe, welche praktisch zeitgleich mit wetterbedingten Temperaturstürzen (Kaltwetterfronten im Sommer, z.B.  $-10$  °C) eintraten. Wasser und Niederschlag scheinen im vorliegenden Fall keine Rolle gespielt zu haben.
