Retour d'expérience Effondrement de falaise dans la vallée du Gottéron

—
25 avril 2016

ETAT DE FRIBOURG
STAAT FREIBURG

Service des forêts et de la faune SFF
Amt für Wald, Wild und Fischerei WaldA

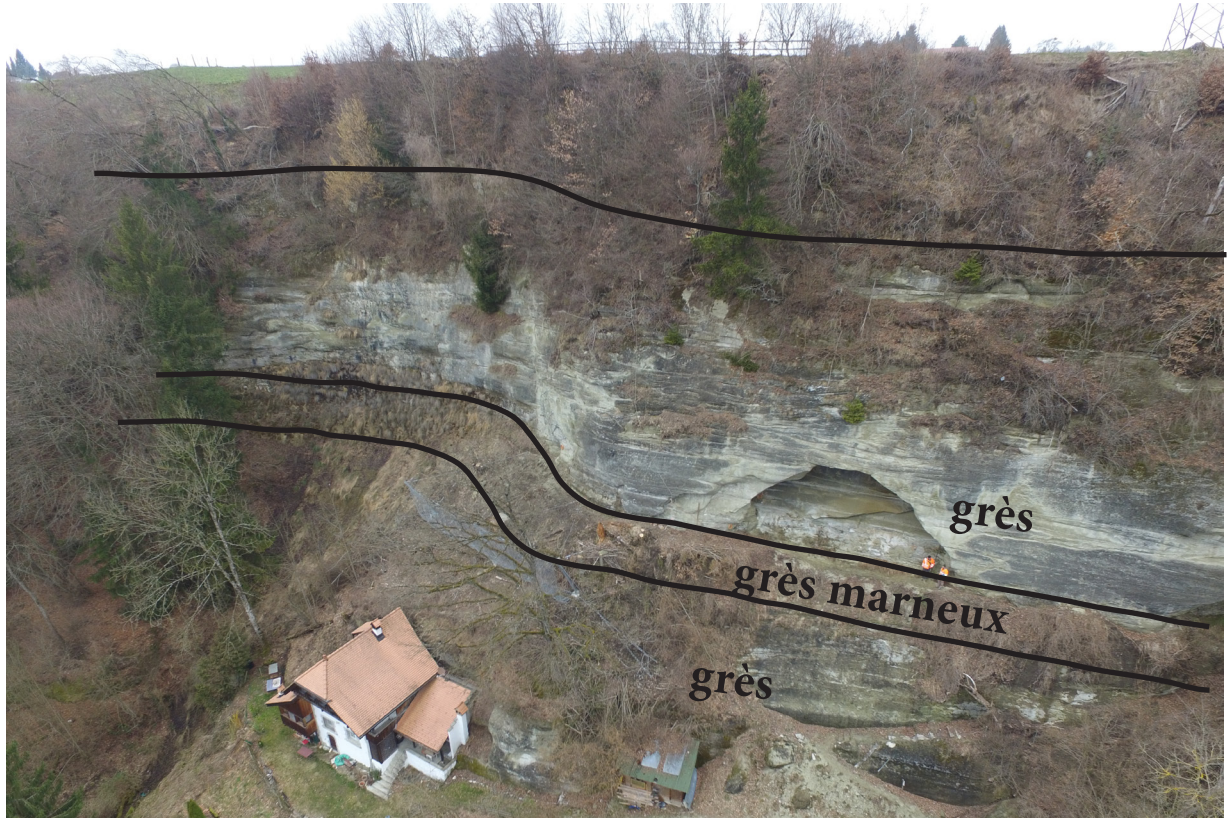
Figure 2

Situation avant l'effondrement de 2016 et après celui de 2012 (cf. figure 3). Les différents horizons géologiques sont facilement identifiables ainsi que la voûte qui crée un surplomb (la ligne horizontale sous la voûte est identifiable sur la figure 7 après l'effondrement). Le filet par pierres de 1000 kJ conçu pour un scénario d'une rupture partielle en amont de l'habitation est aussi visible.

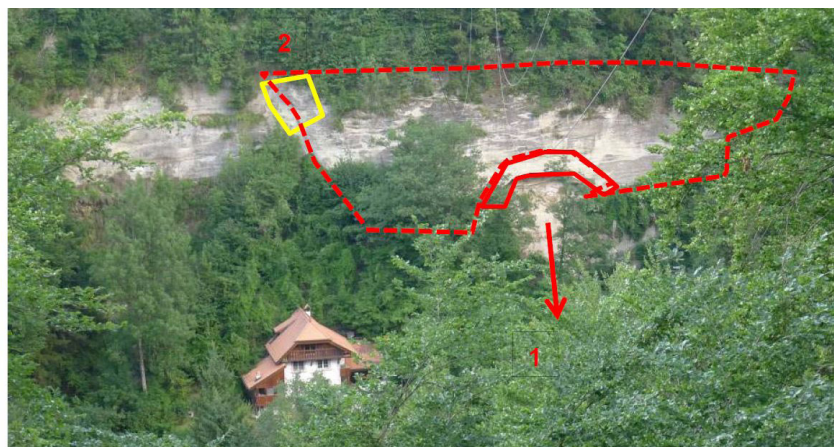
Figure 3

Situation de danger après l'événement de 2012. « Vue depuis le versant opposé sur la zone de l'événement (1), sur la maison et sur la fissure arrière persistante identifiée (2). Le trait rouge délimite le secteur potentiellement touché par le scénario 1 ci-dessous avec un effondrement d'environ 100 m³ supplémentaires. Le trait-tiré rouge délimite le périmètre de falaise qui pourrait potentiellement s'effondrer totalement (scénario 3 ci-dessous) ». (Geotest AG)

Suite au premier événement en 2012, une expertise géologique a été mandatée et a mis en lumière une fissure arrière persistante (cf. figure 3). A ce stade, trois scénarios ont été établis avec une probabilité d'occurrence décroissante :

- scénario 1 très probable : nouvel effondrement mineur dans la partie en surplomb ;
- scénario 2 probable : effondrement partiel de la falaise, notamment au-dessus de la maison ;
- scénario 3 possible : effondrement de la totalité de la falaise (suivant la fissure arrière persistante), dans le cas où la partie de la falaise au-dessus de la maison aurait une susceptibilité à la rupture plus importante qu'attendue.

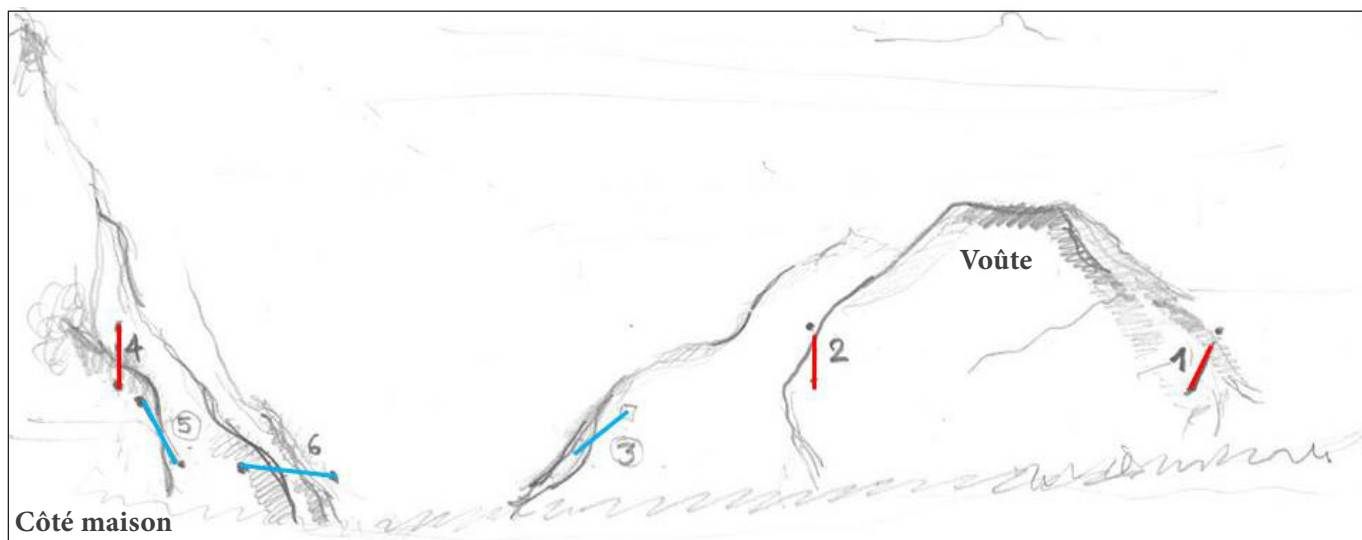
Figure 4

Afin de bien mesurer les mouvements potentiels des différentes parties de la falaise, six extensomètres (TJM) ont été installés (cf. figure 4). Deux Datalogger transmettaient les résultats des extensomètres ainsi que la température toutes les 15 minutes à la firme mandatée. Ces résultats étaient ensuite traités et mis à jour toutes les heures sur une plateforme internet accessible seulement aux personnes autorisées (cf. figure 6). Ces intervalles peuvent être modifiés selon les besoins. Les batteries des Datalogger ont une durée de vie d'environ une année sans entretien particulier.

Répartition des TJM 1 à 6. Les emplacements des TJM ont été décidés suite à une entente sur place entre spécialistes. Un changement de l'emplacement peut être une option ultérieure en fonction des résultats observés. Attention : les deux variantes de fixer les TJM sur la roche ont un impact sur le signal +/- de l'instrument. Cette particularité doit être prise en compte lors de l'interprétation des données (dessin V. Baumann).

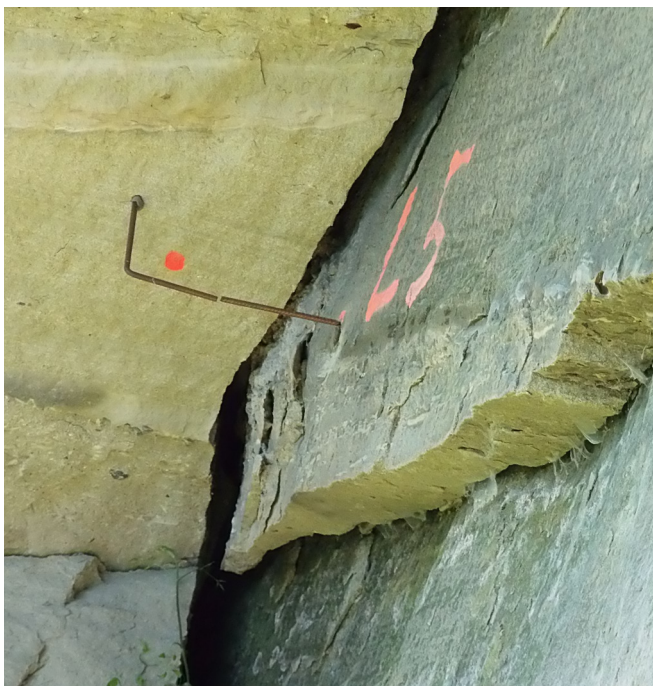
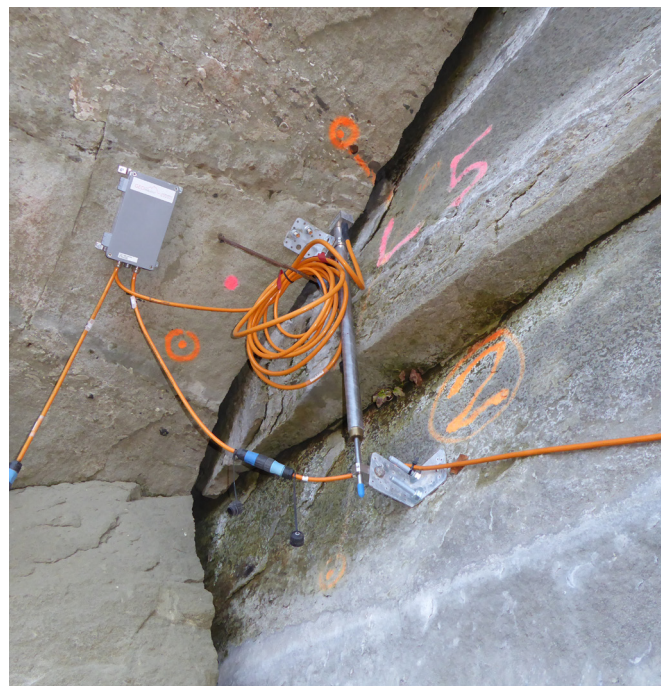
Figure 5

En conséquence de cette première analyse, une surveillance manuelle (mesure des déplacements entre des fers ancrés dans la roche à l'aide d'un double-mètre, cf. figure 5) a été mise en place dès l'automne 2012 dont le suivi était assuré par le conseiller local en matière de dangers naturels. Les mesures étaient relevées tous les 3 mois environ et après deux ans, des valeurs de déplacements de l'ordre du mm ont été observées (jusqu'à 5 mm entre l'automne 2014 et le printemps 2015).

Système de mesure manuel installé en 2012 à gauche (mesure des déplacements entre deux bars de fer ancrées dans la roche) et le système automatique à droite installé en 2015 (ici l'extensomètre TJM 2).

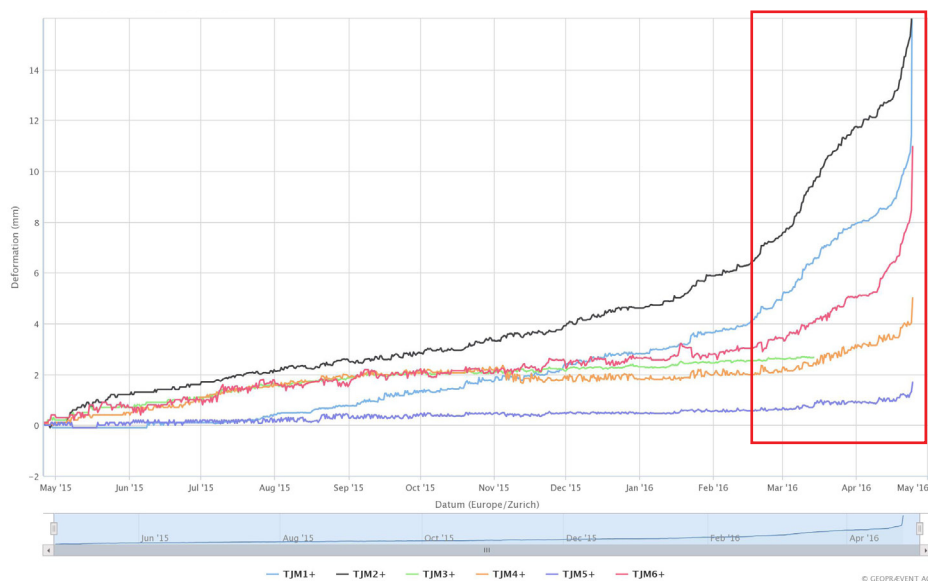
Figure 6

Déplacements cumulés des 6 points de mesures sur une année. Le rectangle rouge montre la phase d'évolution critique. Les déplacements totaux mesurés varient entre 1mm (TJM 5) et 15 mm (TJM 2).

Une accélération des mouvements a été observée à partir de janvier 2016. Cette évolution a été surveillée de manière accrue dès le mois de mars 2016. A la mi-mars, une fermeture officielle du sentier pédestre au fond de la vallée ainsi qu'une interdiction d'habiter la maison concernée ont été prononcées par la Préfecture. Un ralentissement non attendu des mouvements est survenu entre le 20 mars et le 10 avril. Cette accalmie temporaire a remis en doute le scénario d'une évolution rapide sans retour et d'un effondrement à court terme.

A la mi-avril, les mouvements se sont à nouveau accélérés. A ce stade, les tentatives d'extrapolation indiquaient un probable effondrement durant le mois de mai (soit 4 à 5 semaines plus tard).

Dimanche 25 avril vers 22 h 00, soit 2 à 3 heures avant l'effondrement, les valeurs mesurées et les alertes automatiques montraient que l'événement était imminent.

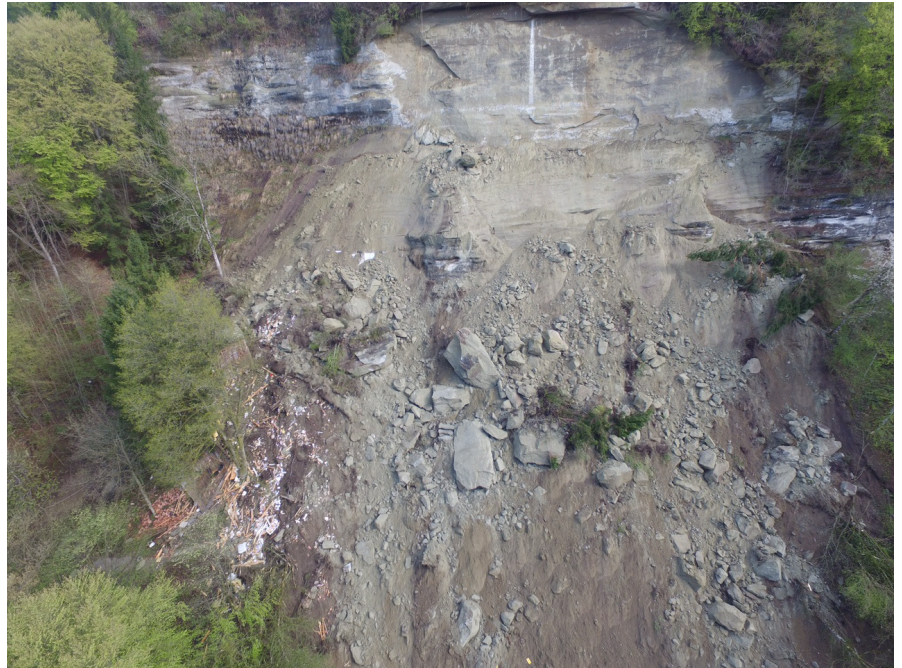
Figure 7

Situation après l'effondrement. Il ne reste plus grand-chose de la maison mis à part une partie des fondations encore visibles (en blanc). Dans la falaise restante, on peut reconnaître la structure horizontale qui se trouvait en dessous de la voûte (cf. figure 3).

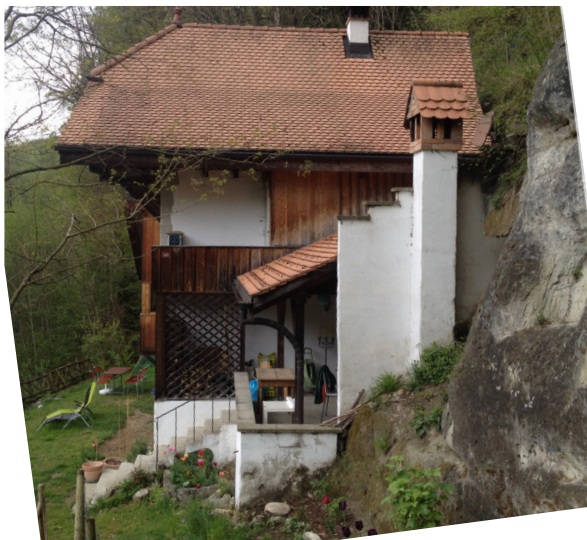
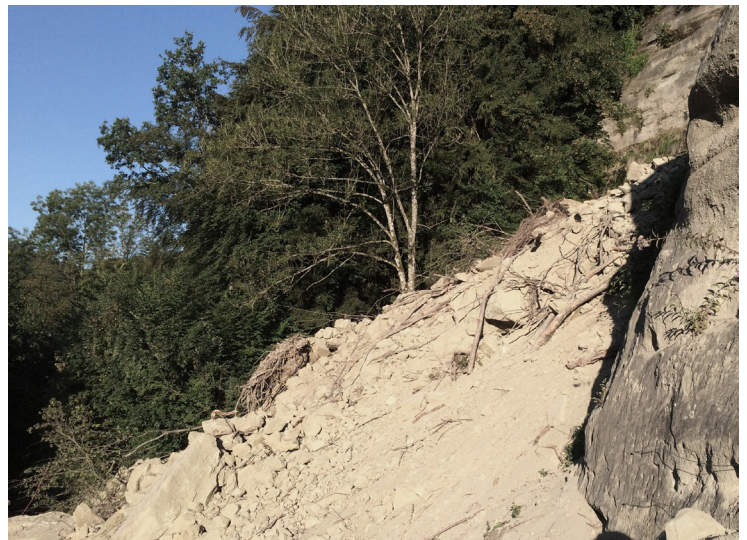
Figure 8

Maison avant et après l'effondrement.

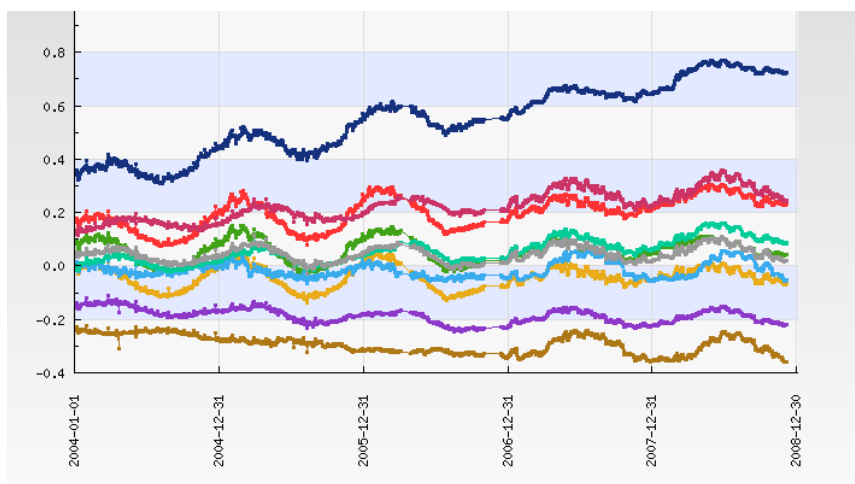
Figure 9

Extrait de la campagne de mesures en vieille ville de Fribourg (7 ans) à l'aide de 5 extensomètres d'une longueur allant de 2 à 33 mètres (forage horizontal intra-molassique). La tendance visible d'un déplacement de 0.1 mm par année pour l'extensomètre à 33 mètres (ligne bleue) n'a malheureusement jamais pu être expliquée. Il s'agit probablement d'une évolution apparente due au système de mesures lui-même.

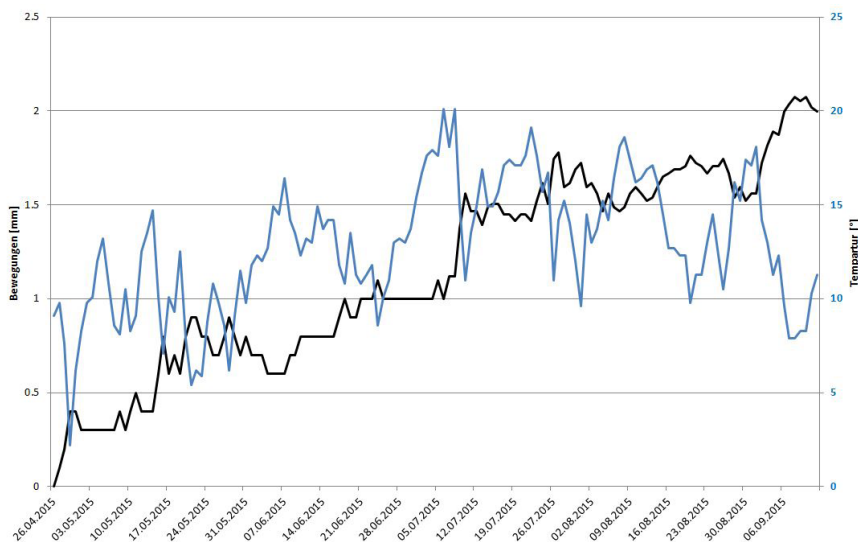
Figure 10

Extrait des mesures acquises sur le site de l'effondrement dans la Vallée du Gottéron. Comparaison entre les mouvements du TJM 6 (en noir) et les variations de températures (en bleu). Des variations rapides et importantes de températures semblent induire des déplacements de la molasse.

De telles déformations peuvent être induites non seulement par le gel-dégel, mais aussi par de fortes variations de températures. Dans ce cas de figure, une augmentation des déplacements a été observée à maintes reprises lors de chutes de températures en plein été par exemple. En fonction de l'absence de résurgence d'eau significative sur le site du Rotary, l'eau et les précipitations ne semblent pas avoir joué de rôle prépondérant en tant que facteur déclenchant.
