Monitoring de la Basse Sarine

Campagne 2013

Diagnostic et propositions de mesures de gestion

Service de l'environnement SEn
Amt für Umwelt AfU

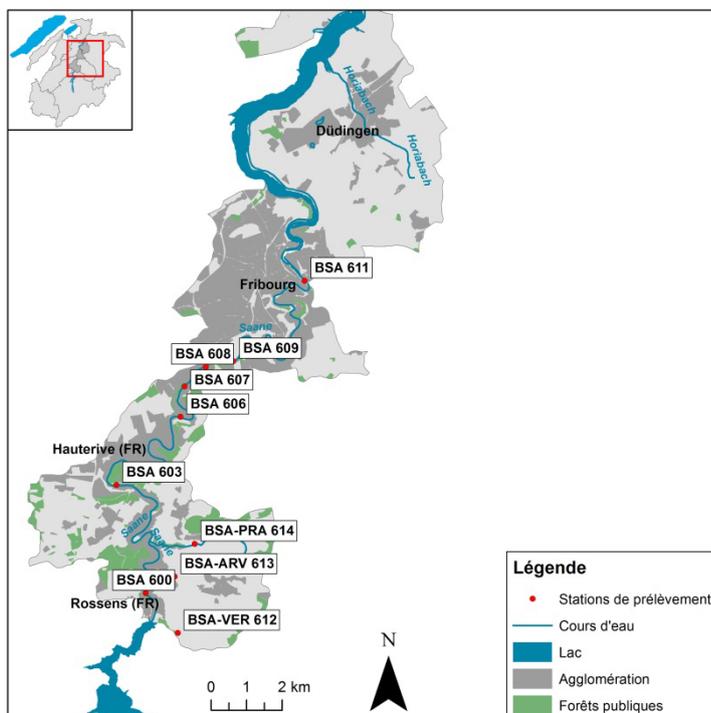
Typologie du cours d'eau / des cours d'eau et localisation des stations dans le bassin versant

Réseau hydrographique

Basse Sarine
 r. de La Verasse
 r. des Arvagnys
 r. de Prassasson (Chambéroz en 2008)
 r. d'Arconciel
 Gérine
 Glâne
 Gotteron

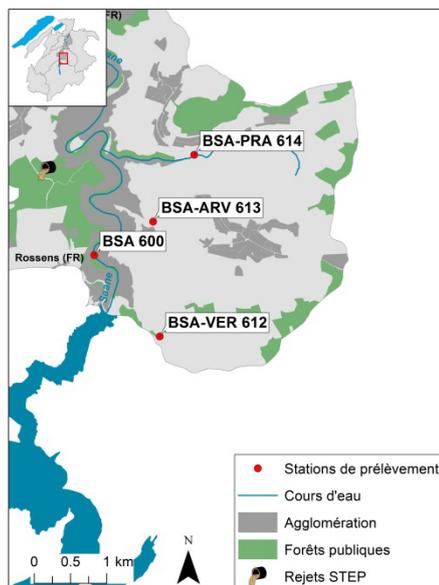
Station BSA-VER 612

BV	20-270	Rivière	Ruisseau de la Verasse
GEWISS	-	Station	Le Ferpicle
Coord.	575779 / 173800	Commune	Treyvaux / Pont-la-Ville

Ecomorphologie-R	-	naturel / semi-naturel	
Caractéristique			
Substrat dominant	sables, sablons	gravillons	
Substrats / Colmatage	-	légèrement colmatés	
Présence d'algues	filamenteuses	-	
Végétation riveraine	2 rives	2 rives	
Morphologie / Aménagement	rivière naturelle	rivière naturelle	
Influence amont	-	-

- > Biologie : les objectifs de qualité sont atteints (bonne qualité). La note reste stable entre 2008 et 2013.
- > Diatomées : les objectifs de qualité ne sont pas atteints en avril pour la saprobie (qualité moyenne).

- > Physico-chimie : les objectifs de qualité ne sont pas atteints pour les nitrites, les orthophosphates et le phosphore total (mauvaise qualité). Une dégradation est observée entre 2008 et 2013 pour ces 3 paramètres, les autres paramètres restant relativement constants.

- > L'absence du groupe indicateur le plus sensible (GI 9), ainsi que les légers déficits de l'aspect général (taches de sulfure de fer, colmatage), indiquent une atteinte modérée au milieu, malgré les notes satisfaisantes des IBCH et le bon état écomorphologique. Les résultats des indices diatomiques sont bons, avec toutefois la détection d'une charge organique un peu trop élevée en avril. La quantité très importante de phosphore et de nitrites suggèrent une pollution diffuse d'origine agricole, et/ou des rejets d'eaux usées (ou plutôt de fosses septiques, car aucun indice d'eaux usées n'a été observé).

Synergie avec la revitalisation	-
Hydroélectricité / captage	-
Dotation	-
Gestion du marnage	-
Assainissement / PGEE	-
STEP - ouvrages	-
Rejet EU	Recherche d'éventuels mauvais raccordements et contrôle des installations d'assainissement individuelles
Autres	Nettoyage de la décharge sauvage en RG
Agriculture	Contrôle et information aux agriculteurs
Bande tampon	-
Pollution	-

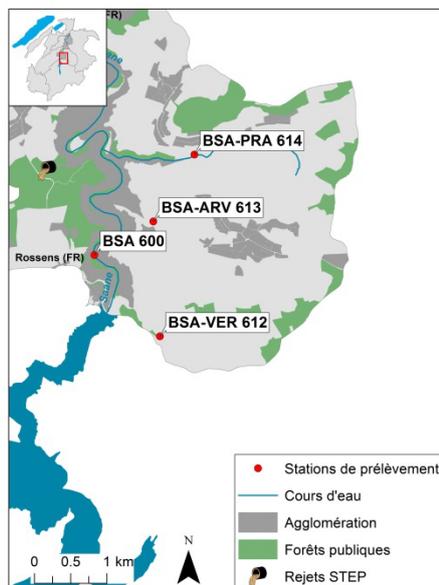
Station BSA 600

BV	20-270	Rivière	Basse Sarine
GEWISS	227	Station	Le Craux
Coord.	574875 / 174939	Commune	Rossens / Treyvaux

Campagnes	Précédente	2013	
	17.11.2008	27.03.2013	24.09.2013
Ecomorphologie-R	-	naturel / semi-naturel	
Caractéristique			
Substrat dominant	cailloux, galets	cailloux, galets	
Substrats / Colmatage	-	colmaté	
Présence d'algues	filamenteuses	beaucoup de filamenteuses	quelques filamenteuses
Végétation riveraine	2 rives (falaise RG)	2 rives (falaise RG)	
Morphologie / Aménagement	rivière naturelle	rivière naturelle	
Influence amont	débit résiduel	débit résiduel

Atteintes écomorphologiques	-
Revitalisation	-
Hydroélectricité	
Prise d'eau / barrage	Barrage de Rossens (Lac de la Gruyère) directement en amont Tronçon à débit résiduel. Débit dotation 2.5 m ³ /s, 3.5 m ³ /s en été
Restitution / Marnage	-
Captages autres	-
Assainissement eaux usées	-
STEP	-
Ouvrages DO, BEP	-
Rejet eaux usées	-
Données PGEE	Rejet industriel
Autres déchets	-
Agriculture	-
Bande tampon	-
Pollution	-

- > Biologie : les objectifs de qualité sont atteints (bonne qualité). La note s'améliore entre 2008 et 2013.
- > L'absence des 2 groupes indicateurs les plus sensibles (GI 8 à 9), ainsi que les déficits de l'aspect général (organismes hétérotrophes et flocons de mousse suspects en mars 2013, taches de sulfure de fer), indiquent une atteinte au milieu, malgré un bon état écomorphologique. Ces atteintes sont à mettre en relation avec l'apport du Ruisseau de la Verasse, dont les eaux sont très chargées en nitrites et en phosphore, avec la réduction du débit liée au barrage de Rossens (tronçon à débit résiduel), et avec le manque de dynamique naturelle. Des rejets industriels sont aussi susceptibles d'atteindre cette station de la Sarine.

Synergie avec la revitalisation	Selon la planification cantonale « Renaturation Sarine », création de crues morphogènes
Hydroélectricité / captage	-
Dotation	-
Gestion du marnage	Mesures visant à limiter les effets du marnage
Assainissement / PGEE	Contrôle des rejets industriels
STEP - ouvrages	-
Rejet EU	-
Autres	-
Agriculture	-
Bande tampon	-
Pollution	-

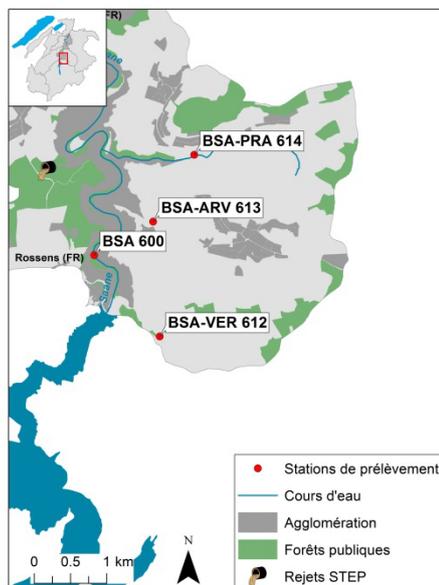
Station BSA-ARV 613

BV	20-270	Rivière	Ruisseau des Arvagnys
GEWISS	-	Station	Le Moulin
Coord.	575688 / 175407	Commune	Treyvaux

Ecomorphologie-R	-	très atteint	
Caractéristique			
Substrat dominant	cailloux, galets	sables, sablons	
Substrats / Colmatage	-	colmaté (lié au seuil) et ensablé	
Présence d'algues	filamenteuses	filamenteuses	
Végétation riveraine	2 rives	2 rives, clairsemées	
Morphologie / Aménagement	rivière naturelle	berges et lit en grande partie aménagés	
Influence amont	-	-

Atteintes écomorphologiques	Lit en grande partie stabilisé par des troncs, des seuils artificiels en bois et des plantations de bosquets de saules
Revitalisation	-
Hydroélectricité	-
Prise d'eau / barrage	-
Restitution / Marnage	-
Captages autres	-
Assainissement eaux usées	-
STEP	-
Ouvrages DO, BEP	-
Rejet eaux usées	-
Données PGEE	-
Autres déchets	-
Agriculture	-
Bande tampon	-
Pollution	-

- > Biologie : les objectifs de qualité ne sont pas atteints (qualité moyenne). La note diminue légèrement entre 2008 et 2013.
- > Physico-chimie : les objectifs de qualité ne sont pas atteints pour les orthophosphates (qualité médiocre) et le phosphore total (qualité moyenne). Une dégradation est observée entre 2008 et 2013 pour ces 2 paramètres, alors qu'une amélioration est observée pour le DOC, les autres paramètres restant relativement constants.

- > L'état écomorphologique médiocre, la qualité biologique moyenne ainsi que les légers déficits de l'aspect général (colmatage en avril), indiquent une forte atteinte au milieu. La quantité relativement importante de phosphore suggère une pollution diffuse d'origine agricole, plutôt qu'un apport d'eaux usées.

Synergie avec la revitalisation	-
Hydroélectricité / captage	-
Dotation	-
Gestion du marnage	-
Assainissement / PGEE	-
STEP - ouvrages	-
Rejet EU	Recherche d'éventuels mauvais raccordements
Autres	-
Agriculture	Contrôle et information aux agriculteurs
Bande tampon	-
Pollution	-

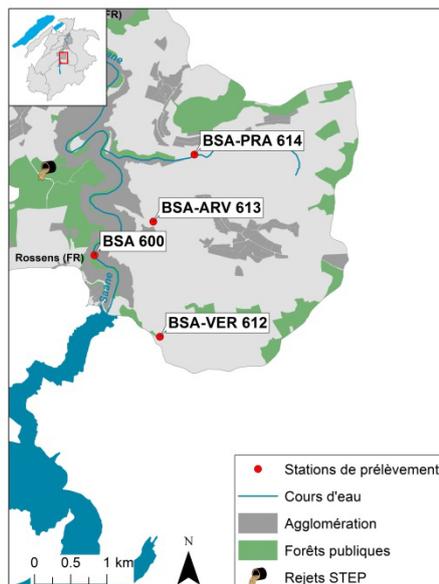
Station BSA-PRA 614 (BSA-CHA 614 en 2008)

BV	20-270	Rivière	Ruisseau de Prassasson (R. de Chambéroz en 2008)
GEWISS	1579	Station	Prassasson
Coord.	576256 / 176328	Commune	Treyvaux / Arconciel

Ecomorphologie-R	-	peu atteint
Caractéristique		
Substrat dominant	cailloux, galets / graviers	
Substrats / Colmatage	-	
Présence d'algues	-	
Végétation riveraine	1 rive	
Morphologie / Aménagement	rivière naturelle	
Influence amont	-

- > Biologie : IBCH non évalué en 2013. En 2008 les objectifs de qualité n'étaient pas atteints (qualité médiocre).
- > Diatomées : les objectifs de qualité ne sont pas atteints en avril (qualité moyenne pour le DI-CH et la trophie, qualité médiocre pour la saprobie), ainsi qu'en septembre pour la saprobie (qualité moyenne).

- > Physico-chimie : les objectifs de qualité ne sont pas atteints pour les nitrates (qualité moyenne), les orthophosphates (mauvaise qualité) et le phosphore total (qualité médiocre). Une dégradation est observée entre 2008 et 2013 pour les nitrites, les nitrates, les orthophosphates et le phosphore total, les autres paramètres restant relativement constants.

- > Les indices diatomiques moyens à médiocres en avril indiquent une qualité moyenne des eaux ainsi qu'une charge excessive en engrais et en matières organiques à cette période. La quantité importante de phosphore et la présence de nitrates indique une pollution chronique des eaux, qui s'explique principalement par une pollution diffuse d'origine agricole, voire par des rejets d'eaux usées (probablement fosses septiques) et/ou industriels.

Synergie avec la revitalisation	-
Hydroélectricité / captage	-
Dotation	-
Gestion du marnage	-
Assainissement / PGEE	Contrôle des rejets industriels
STEP - ouvrages	-
Rejet EU	Assainissement d'un quartier en 2014 Recherche d'éventuels mauvais raccordements et contrôle des installations d'assainissement individuelles
Autres	-
Agriculture	Contrôle et information aux agriculteurs
Bande tampon	-
Pollution	-

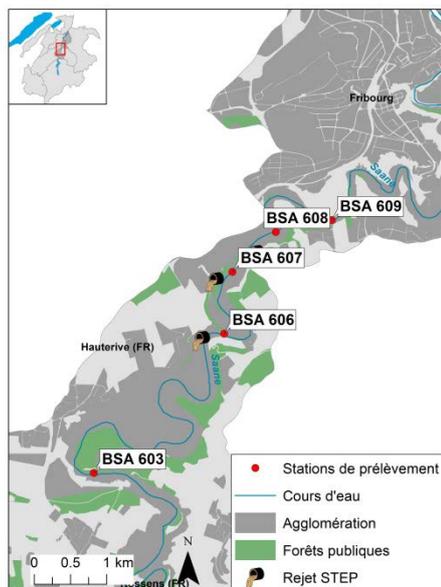
Station BSA 603

BV	20-270	Rivière	Basse Sarine
GEWISS	227	Station	La Tuffière
Coord.	574054 / 178006	Commune	Arconciel / Corpataux-Magnedens

Campagnes	Précédente	2013	
	18.11.2008	27.03.2013	24.09.2013
Ecomorphologie-R	-	naturel / semi-naturel	
Caractéristique			
Substrat dominant	cailloux, galets	cailloux, galets	
Substrats / Colmatage	-	colmaté (beaucoup de tuf)	
Présence d'algues	filamenteuses	quelques filamenteuses	
Végétation riveraine	2 rives	2 rives	
Morphologie / Aménagement	rivière naturelle	rivière naturelle	
Influence amont	STEP Corpataux (1'425 EHbio) débit résiduel	STEP Corpataux (1'425 EHbio) débit résiduel

Atteintes écomorphologiques	-
Revitalisation	-
Hydroélectricité	
Prise d'eau / barrage	Barrage de Rossens (Lac de la Gruyère) en amont, tronçon à débit résiduel
Restitution / Marnage	
Captages autres	Prélèvement ponctuel à l'amont de la station
Assainissement eaux usées	-
STEP	Flocons de mousse en septembre 2013
Ouvrages DO, BEP	-
Rejet eaux usées	-
Données PGEE	Rejet industriel
Autres déchets	Quelques bouteilles en PET en septembre 2013
Agriculture	-
Bande tampon	-
Pollution	Pollution aux hydrocarbures le 04.03.2013

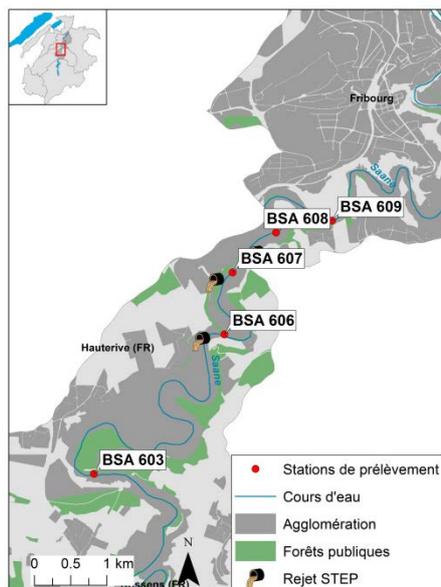
Station BSA 606

BV	20-270	Rivière	Basse Sarine
GEWISS	227	Station	Aval STEP Posieux
Coord.	575854 / 179942	Commune	Hauterive / Arconciel

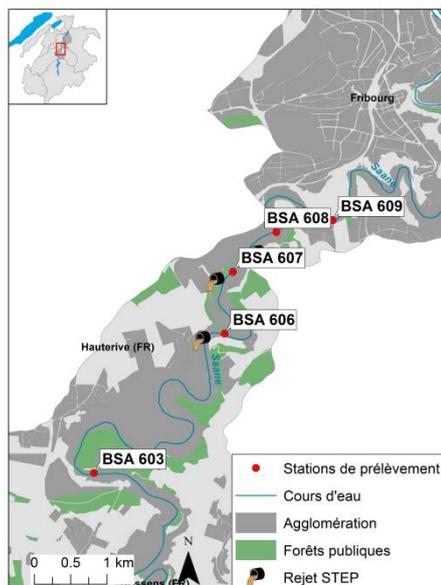
Station BSA 607

BV	20-270	Rivière	Basse Sarine
GEWISS	227	Station	Amont Gérine
Coord.	575972 / 180805	Commune	Marly / Hauterive

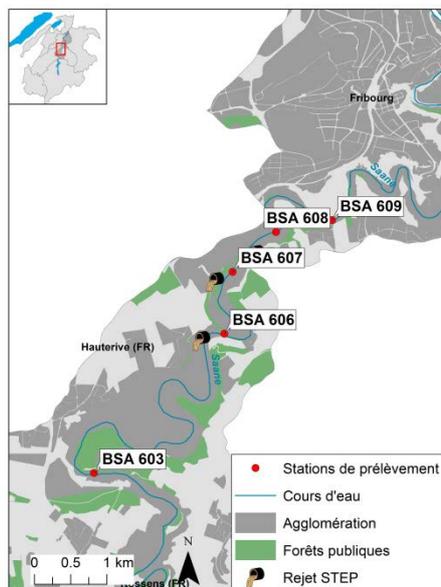
Station BSA 608

BV	20-270	Rivière	Basse Sarine
GEWISS	227	Station	Aval STEP
Coord.	576296 / 181198	Commune	Marly

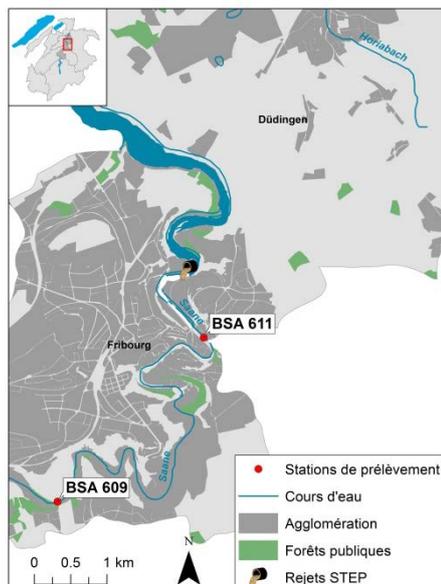
Station BSA 609

BV	20-290	Rivière	Basse Sarine
GEWISS	227	Station	Planafaye
Coord.	577343 / 181525	Commune	Villars-sur-Glâne / Marly

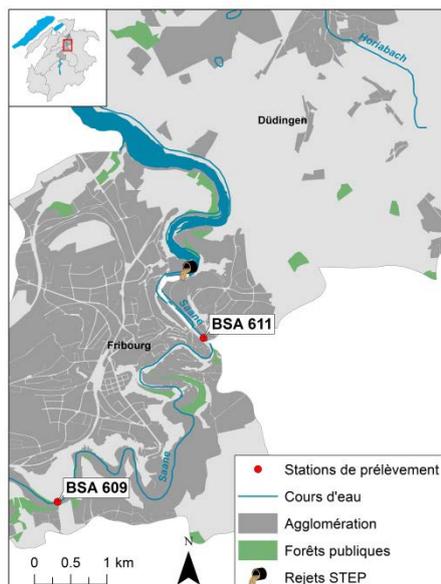
Station BSA 611

BV	20-290	Rivière	Basse Sarine
GEWISS	227	Station	Les Neigles
Coord.	579240 / 183920	Commune	Fribourg

- > Bien que les résultats IBCH et des indices diatomiques en septembre soient bons, la station subit des atteintes (état écomorphologique médiocre, indices diatomiques globalement moyens en avril, absence des taxons IBCH les plus sensibles en septembre, éclusées). En avril, les indices diatomiques révèlent une charge organique trop élevée, corroborée par la prolifération d'*Hydrurus* qui sont à mettre en relation avec l'environnement urbain direct (ville de Fribourg), notamment le DO du quartier de la Motta (assaini en 2015).
