Monitoring de la Basse Sarine

Campagne 2019

Diagnostic et propositions de mesures de gestion

Service de l'environnement SEn
Amt für Umwelt AfU

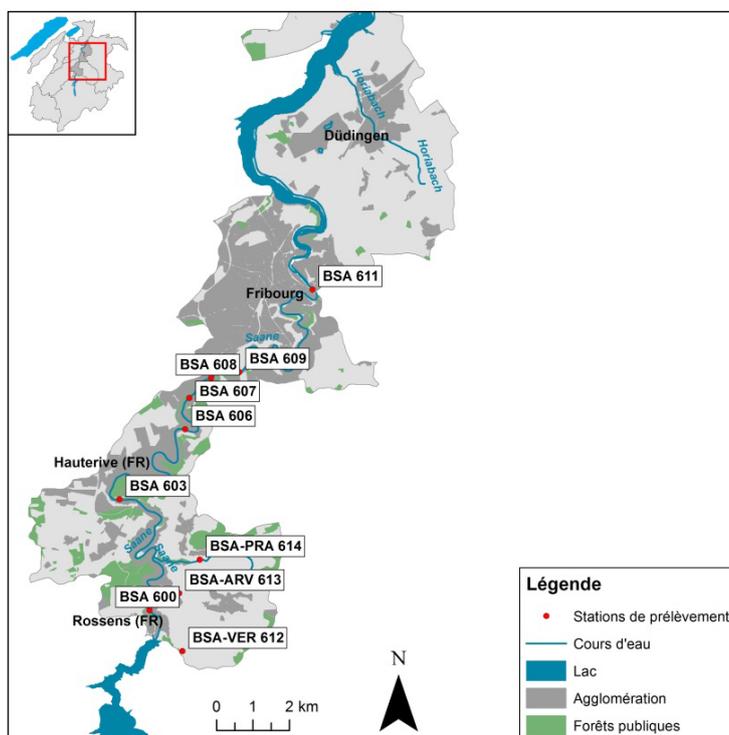
Typologie du / des cours d'eau et localisation des stations dans le bassin versant

Réseau hydrographique	Basse Sarine r. de la Verasse r. des Arvagnys r. de Prassasson (Chambéroz en 2008) r. d'Arconciel
Régime(s) hydrologique(s)	Très fortement influencé par l'hydroélectricité
Régime d'écoulement (régime IBCH-Q)	17 8
Ecomorphologie	39% naturel/semi naturel 18% peu atteint 5% très atteint 1% non naturel/artificiel 36% mis sous terre < 1% non classé.
	La totalité des mises sous terre concerne des affluents, principalement en tête de bassin directement en aval du Barrage de Rossens, ainsi que plus en aval de la zone étudiée, au niveau du lac de Schiffenen.
	Les autres tronçons dégradés (très atteint à artificiel) concernent la Basse Sarine elle-même au niveau de la ville de Fribourg, ainsi que certains affluents.

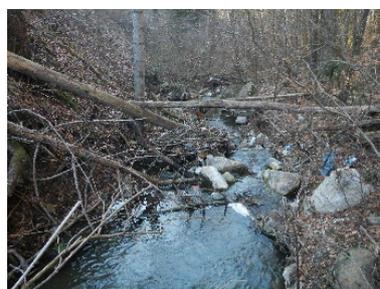
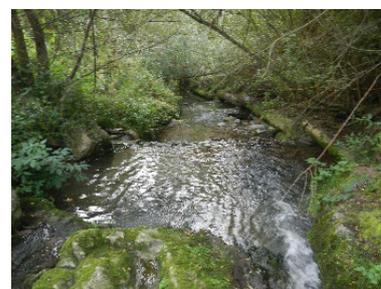
Station BSA-VER 612

Atteintes écomorphologiques	-
Revitalisation	-
Hydroélectricité	-
Prise d'eau / barrage	-
Restitution / Marnage	-
Captages autres	-
Assainissement eaux usées	-
STEP	-
Ouvrages DO, BEP	-
Rejet eaux usées	-
Données PGEE	-
Autres déchets	Nombreux déchets (sac à ordures, emballages, grosse décharge sauvage). Décharge sauvage déjà présente en 2013 encore pire en 2019, berge érodée, beaucoup de déchets dans le cours d'eau
Agriculture	-
Bande tampon	-
Pollution	-
Phénomènes naturels	-
Evènement hydrologique	-
Contexte naturel	-
Néobiontes	-

- > L'absence du groupe indicateur le plus sensible (GI 9), ainsi que les légers déficits de l'aspect général, indiquent une atteinte modérée au milieu, malgré les notes satisfaisantes des IBCH et le bon état écomorphologique. Les résultats des indices diatomiques sont bons, avec toutefois la détection d'une charge organique un peu trop élevée en automne. La quantité très importante de phosphore suggère une pollution diffuse d'origine agricole, et/ou des rejets d'eaux usées (ou plutôt de fosses septiques, car aucun indice d'eaux usées n'a été observé).

Synergie avec la revitalisation	-
Hydroélectricité / captage	-
Dotation	-
Gestion du marnage	-
Assainissement / PGEE	-
STEP - ouvrages	-
Rejet EU	Recherche d'éventuels mauvais raccordements et contrôle des installations d'assainissement individuelles
Autres	Nettoyage de la décharge sauvage en RG prévu en 2023. Nettoyage du cours d'eau effectué en 2022
Agriculture	Application des bonnes pratiques agricoles
Bande tampon	-
Pollution	-

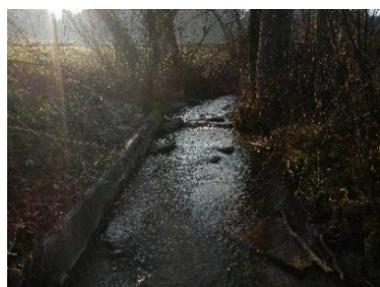
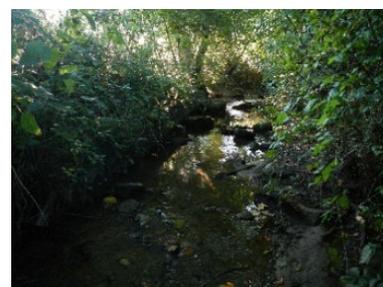
Station BSA 600

Atteintes écomorphologiques	-
Revitalisation	-
Hydroélectricité	-
Prise d'eau / barrage	Barrage de Rossens (Lac de la Gruyère) directement en amont Tronçon à débit résiduel. Débit dotation 2.5 m ³ /s, 3.5 m ³ /s en été
Restitution / Marnage	-
Captages autres	-
Assainissement eaux usées	-
STEP	-
Ouvrages DO, BEP	-
Rejet eaux usées	-
Données PGEE	Rejet industriel
Autres déchets	-
Agriculture	-
Bande tampon	-
Pollution	Pollution chronique en amont, origine inconnue
Phénomènes naturels	-
Evènement hydrologique	-
Contexte naturel	-
Néobiontes	-

- > L'absence des 2 groupes indicateurs les plus sensibles (GI 8 à 9), l'indice SPEAR moyen ainsi que les déficits de l'aspect général (taches de sulfure de fer, colmatage et turbidité) indiquent une atteinte au milieu, malgré un bon état écomorphologique. Ces atteintes sont à mettre en relation avec l'apport du ruisseau de la Verasse, comme observé dans la station (BSA-VER 612), dont les eaux sont très chargées en nutriments (notamment en orthophosphates et en phosphore), avec la réduction du débit liée au barrage de Rossens (tronçon à débit résiduel), et avec le manque de dynamique naturelle. Des rejets industriels sont aussi susceptibles d'atteindre cette station de la Sarine.

Synergie avec la revitalisation	Selon la planification cantonale « Renaturation Sarine », création de crues morphogènes
Hydroélectricité / captage	-
Dotation	Contrôle de la dotation
Gestion du marnage	-
Assainissement / PGEE	Contrôle des rejets industriels
STEP - ouvrages	-
Rejet EU	-
Autres	Approfondir les investigations pour trouver l'origine de la pollution
Agriculture	-
Bande tampon	-
Pollution	-

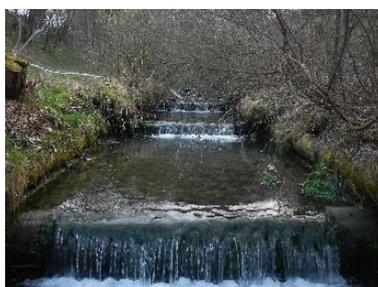
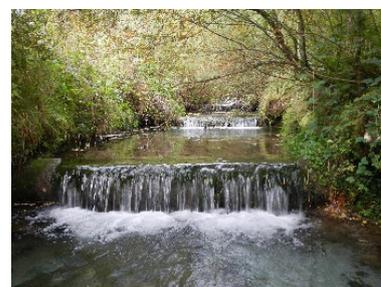
Station BSA-ARV 613

Atteintes écomorphologiques	Lit en grande partie stabilisé par des troncs, des seuils artificiels en bois et des plantations de bosquets de saules
Revitalisation	-
Hydroélectricité	
Prise d'eau / barrage	-
Restitution / Marnage	-
Captages autres	-
Assainissement eaux usées	-
STEP	-
Ouvrages DO, BEP	-
Rejet eaux usées	-
Données PGEE	-
Autres déchets	-
Agriculture	-
Bande tampon	-
Pollution	-
Phénomènes naturels	-
Evènement hydrologique	-
Contexte naturel	-
Néobiontes	-

- > Nutriments : les objectifs de qualité ne sont pas atteints pour les orthophosphates ainsi que le phosphore total (qualité moyenne). Ils sont atteints pour les autres paramètres (qualité bonne à très bonne). Par rapport à 2013, on observe une légère dégradation des TOC et DOC (qualité très bonne à bonne) et une amélioration au niveau des orthophosphates (qualité mauvaise à médiocre).

- > Micropolluants : Les objectifs de qualités ne sont pas atteints pour les pesticides ainsi que pour le percentil 90 total (qualité moyenne). Ils sont atteints pour tous les métaux lourds ainsi que pour les médicaments. Les exigences selon l'Annexe 2 de l'OEaux sont respectées pour la plupart des mois, sauf en mars, mai et septembre. Le pic en mars est extrêmement élevé (valeur donnée par un herbicide le 2,4-D utilisé dans les cultures des céréales).

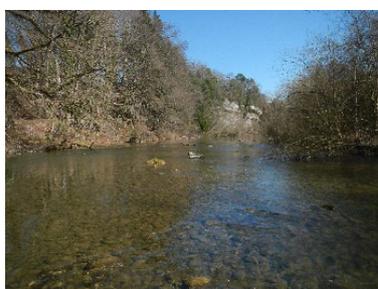
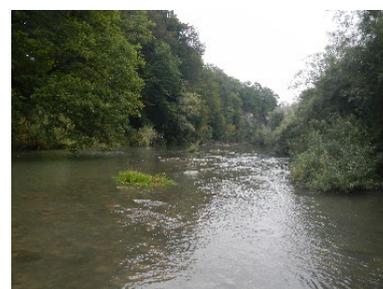
Station BSA 603

Campagnes	2013		2019	
	27.03.2013	24.09.2013	20.03.2019	18.09.2019
Ecomorphologie-R	naturel / semi-naturel		naturel / semi-naturel	
Caractéristique	-		-	
Substrat dominant	cailloux, galets		cailloux, galets	
Substrats / Colmatage	colmaté (beaucoup de tuf)		colmaté (manque de dynamique et tuf)	
Algues filamenteuses	quelques filamenteuses		beaucoup de filamenteuses	
Végétation riveraine	2 rives		2 rives	
Morphologie / Aménagement	rivière naturelle		rivière naturelle	
Influence amont	STEP Corpataux (1'425 EHbio) débit résiduel		STEP Corpataux désaffectée (STAP) eaux traitées à la STEP d'Autigny débit résiduel

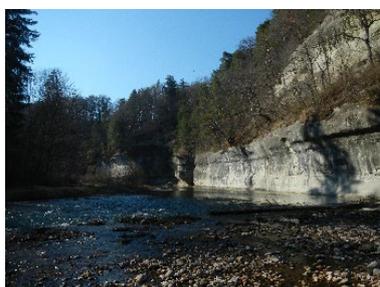
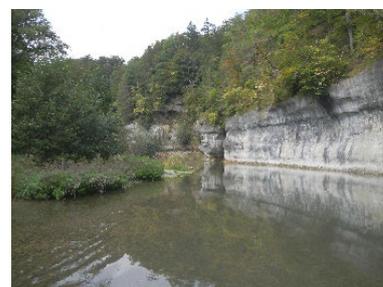
Station BSA 606

Campagnes	2013		2019	
	27.03.2013	24.09.2013	20.03.2019	18.09.2019
Ecomorphologie-R	naturel / semi-naturel		naturel / semi-naturel	
Caractéristique	-		-	
Substrat dominant	cailloux, galets		cailloux, galets	
Substrats / Colmatage	-		un peu colmaté (manque de dynamique)	
Algues filamenteuses	beaucoup de filamenteuses		beaucoup de filamenteuses	
Végétation riveraine	2 rives		2 rives	
Morphologie / Aménagement	rivière naturelle		rivière naturelle	
Influence amont	STEP Posieux (4'860 EHbio) débit résiduel		STEP Posieux (4'860 EHbio) débit résiduel

- > SPEAR : les objectifs de qualité ne sont pas atteints (qualité moyenne). On remarque une dégradation par rapport à 2013 (qualité bonne).
- > Diatomées : Les objectifs de qualité sont atteints pour tous les paramètres en 2019 (bonne à très bonne qualité). On note cependant une légère dégradation à l'automne 2019 par rapport à l'automne 2013 où la trophie et la saprobie passent à une bonne qualité (très bonne en automne 2013).

- > Micropolluants : les objectifs de qualité sont atteints pour tous les paramètres. Très bonne qualité pour tous les métaux lourds. Très bonne qualité également pour les pesticides et bonne qualité pour les médicaments et le percentile 90 total. Les exigences de l'Annexe 2 de l'OEaux sont respectées sauf pour le mois de septembre.

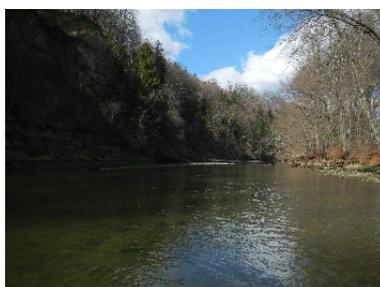
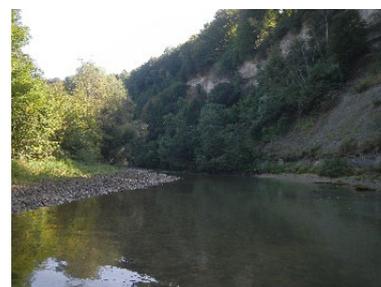
Station BSA 609

Campagnes	2013		2019	
	27.03.2013	24.09.2013	19.03.2019	16.09.2019
Ecomorphologie-R	naturel / semi-naturel		naturel / semi-naturel	
Caractéristique	-		-	
Substrat dominant	limons, vases		cailloux, galets	
Substrats / Colmatage	très colmaté (limons)		-	
Algues filamenteuses	filamenteuses		filamenteuses	
Végétation riveraine	2 rives (falaise RD)		2 rives (falaise RD)	
Morphologie / Aménagement	rivière naturelle		rivière naturelle	
Influence amont	STEP Villars-sur-Glâne (Glâne, 47'500 EHbio) débit soumis aux éclusées		STEP Villars-sur-Glâne (Glâne, 47'500 EHbio) débit soumis aux éclusées

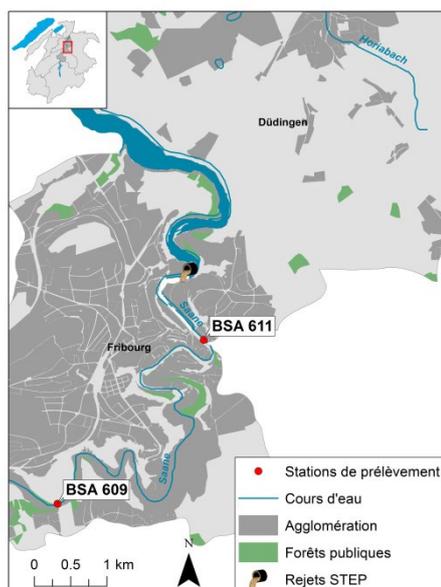
Station BSA 611

BV	20-290
GEWISS	227
Coord.	2579240 / 1183920

Rivière	Basse Sarine
Station	Les Neigles
Commune	Fribourg

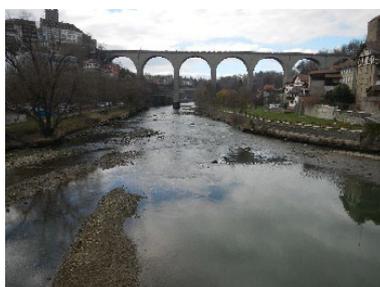
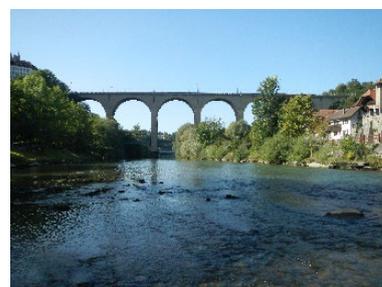
Campagnes	2013		2019	
	21.03.2013	26.09.2013	19.03.2019	16.09.2019
Ecomorphologie-R	très atteint		très atteint	
Caractéristique	-		-	
Substrat dominant	cailloux, galets		cailloux, galets	
Substrats / Colmatage	-		-	
Algues filamenteuses	beaucoup de filamenteuses, dont prolifération d' <i>Hydrurus</i>	filamenteuses	filamenteuses	
Végétation riveraine	2 rives, clairsemées		2 rives, clairsemées	
Morphologie / Aménagement	berges aménagées (enrochements)		berges aménagées (enrochements)	
Influence amont	restitution, éclusées		restitution, éclusées

- > Macrozoobenthos : les objectifs de qualité sont atteints (bonne qualité).
- > SPEAR : les objectifs de qualité ne sont pas atteints (qualité moyenne). On observe une dégradation par rapport à 2013 (qualité bonne).

- > Diatomées : Les objectifs de qualité sont atteints pour tous les paramètres. On note une amélioration de la situation au printemps par rapport à 2013 et une légère dégradation à l'automne, bien que tous les paramètres atteignent toujours les objectifs de qualité.

- > Micropolluants : les objectifs de qualité sont atteints pour tous les métaux lourds (bonne et très bonne qualité). Ils sont également atteints pour les pesticides (bonne qualité). Les objectifs de qualité ne sont cependant pas atteints pour les médicaments ainsi que pour les percentiles 90 total (qualité moyenne). Les exigences selon l'Annexe 2 de l'OEaux sont respectées excepté pour le mois de décembre.

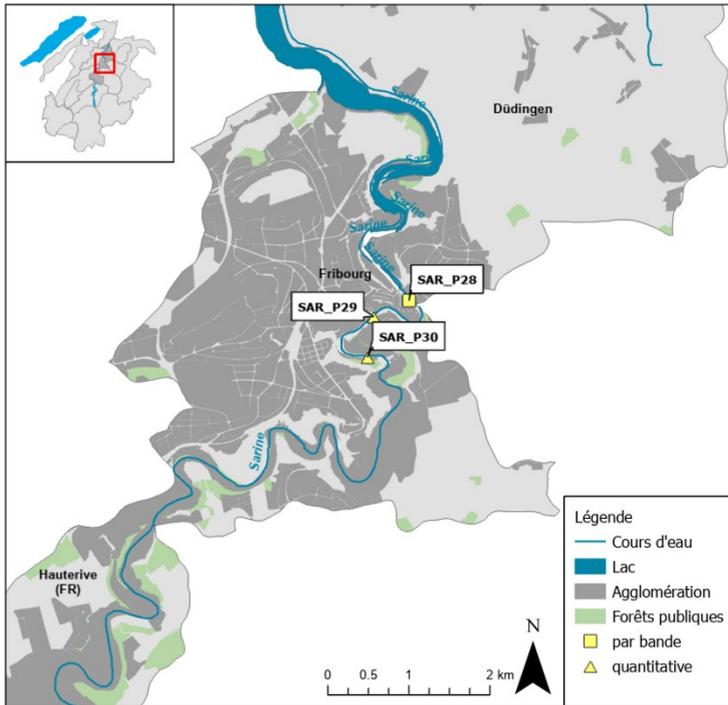
Aspects piscicoles

Les 3 stations de pêche de la Sarine se trouvent en ville de Fribourg. La station la plus en amont (SAR_P30) se situe à quelques mètres en aval du barrage de la Maigrauge. La station est caractérisée par un îlot séparant le lit en deux. Au niveau du Pont de Saint-Jean (SAR_P29), la rivière est caractérisée par une absence de gravier et une profondeur maximum de 1.3 mètres dans les langues de molasse. A l'aval de la confluence du Gottéron, le tronçon (SAR_P28) est très large, rectiligne et soumis aux éclusées du Oelberg.

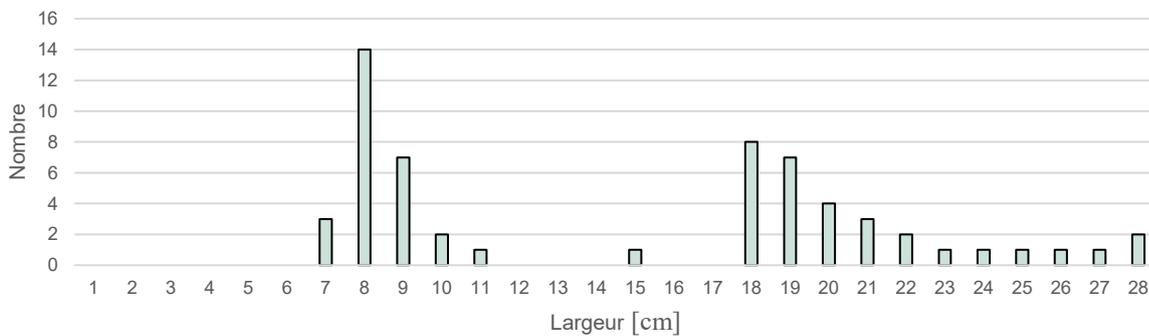
Structure des populations de truite
Sarine - Maigrauge (SAR_P30)

Station	Nombre d'individus	Nombre de juvéniles	Ratio 0+ / >0+	Remarques
SAR_P30	59	27	0.84	Ilot séparant le lit en deux (0-30 mètres).
SAR_P29	153	72	0.89	Absence de gravier. Profondeur maximum dans les langues de molasse.
SAR_P28	42	13	0.45	Tronçon soumis aux éclusés du Oelberg.

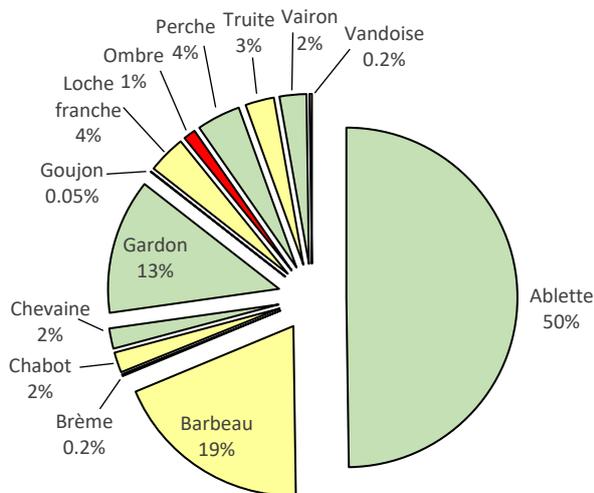
Maigrauge – SAR_P30 (nb=2172)

Dans les camemberts, le statut de menace est représenté par des couleurs. En rouge : les niveaux 1 et 2 ; en orange : le niveau 3 ; en jaune : le niveau 4 et en vert : le niveau « non menacé » (selon la loi fédérale sur la pêche).
