**Service des ponts et chaussées SPC**  
**Tiefbauamt TBA**

# **Planification stratégique**

# **Assainissement du régime de charriage**

## **Rapport final**

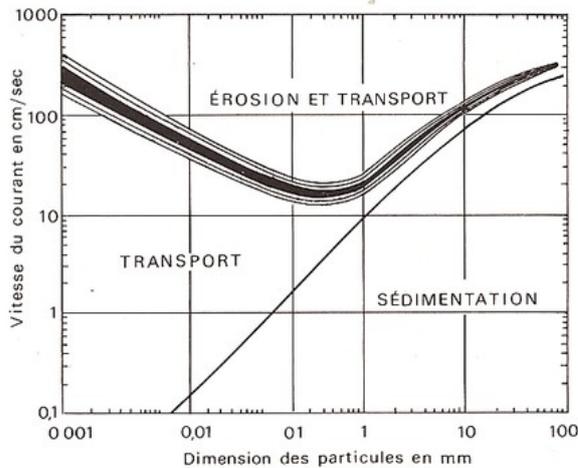
Figure 3: Diagramme de Hjulström décrivant les diamètres transportés en fonction des vitesses en distinguant les conditions de sédimentation, de transport et d'érosion

La mise en mouvement peut être résumée par différentes approches. Si l'on analyse l'équilibre des forces qui s'exercent sur une particule, on voit qu'il faut que l'écoulement génère une force d'entraînement assez grande pour mettre en mouvement une particule (Figure 2b). Cette mise en mouvement par l'écoulement peut être interprétée comme une force de frottement, c'est l'approche de Shields-Yalin (1936). Les équations de Meyer-Peter Müller (1948) et de Smart & Jäggi (1983) s'appuient sur cette approche. Le critère de Shields  $\theta_{cr}$  (tension adimensionnelle de frottement) définit que les forces tractrices (frottement) doivent être supérieures aux poids spécifiques. Ce critère varie entre 0.03 et 0.06 en fonction des conditions hydrauliques et des sédiments, en général on considère cette variable égale à 0.047.

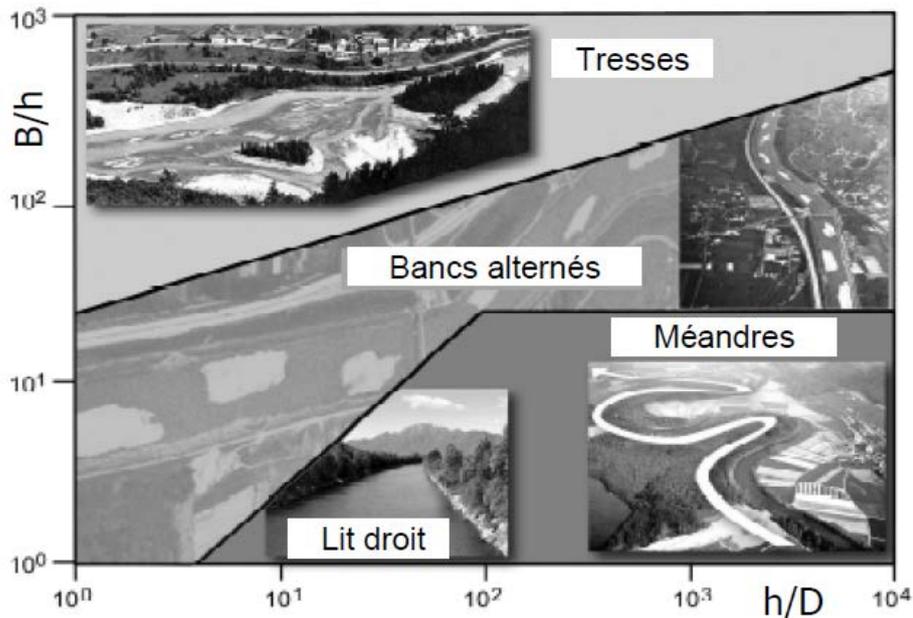
Figure 4: Diagramme de Yalin & Da Silva décrivant les morphologies types et leurs conditions de formation<sup>3</sup>.  
 B: largeur du cours d'eau; h: hauteur d'eau pendant une crue de  $Q_{2.5}$ ; D: diamètre moyen

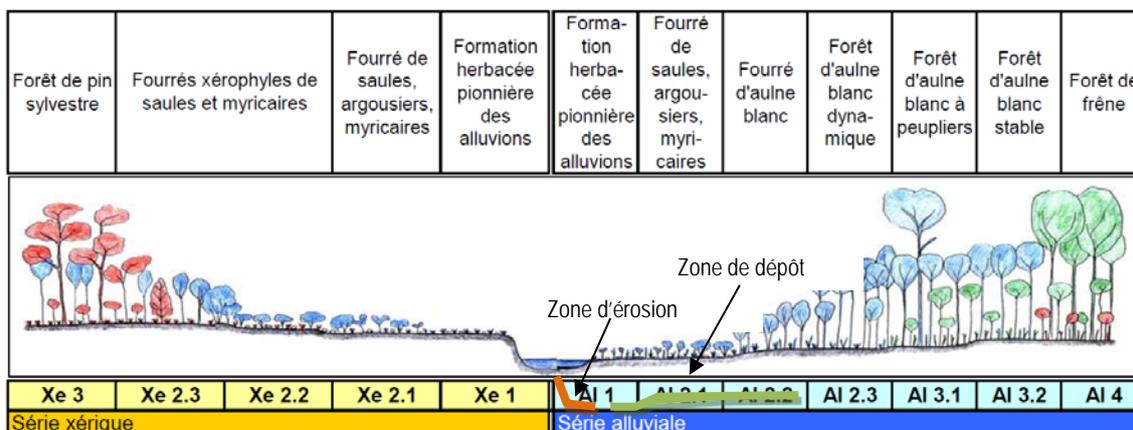
Figure 5: Profil type de succession de végétation et dynamique alluviale<sup>4</sup>

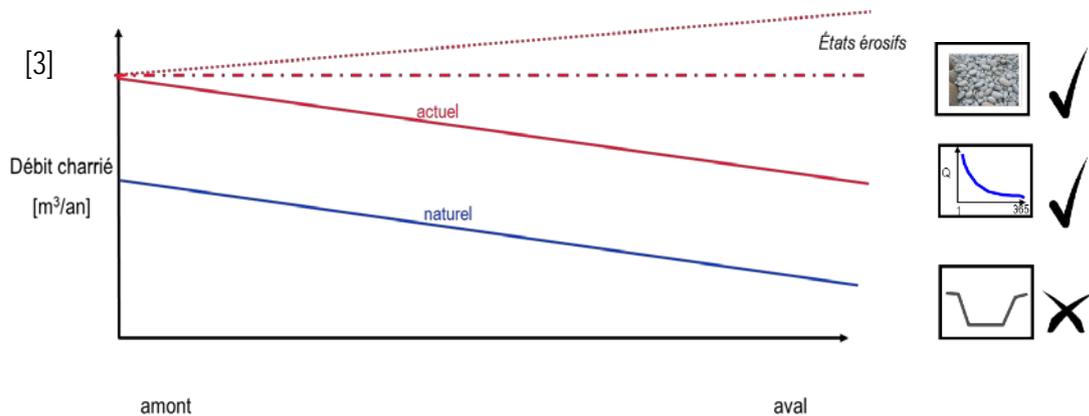
Figure 8: Influence des installations sur le bilan sédimentaire

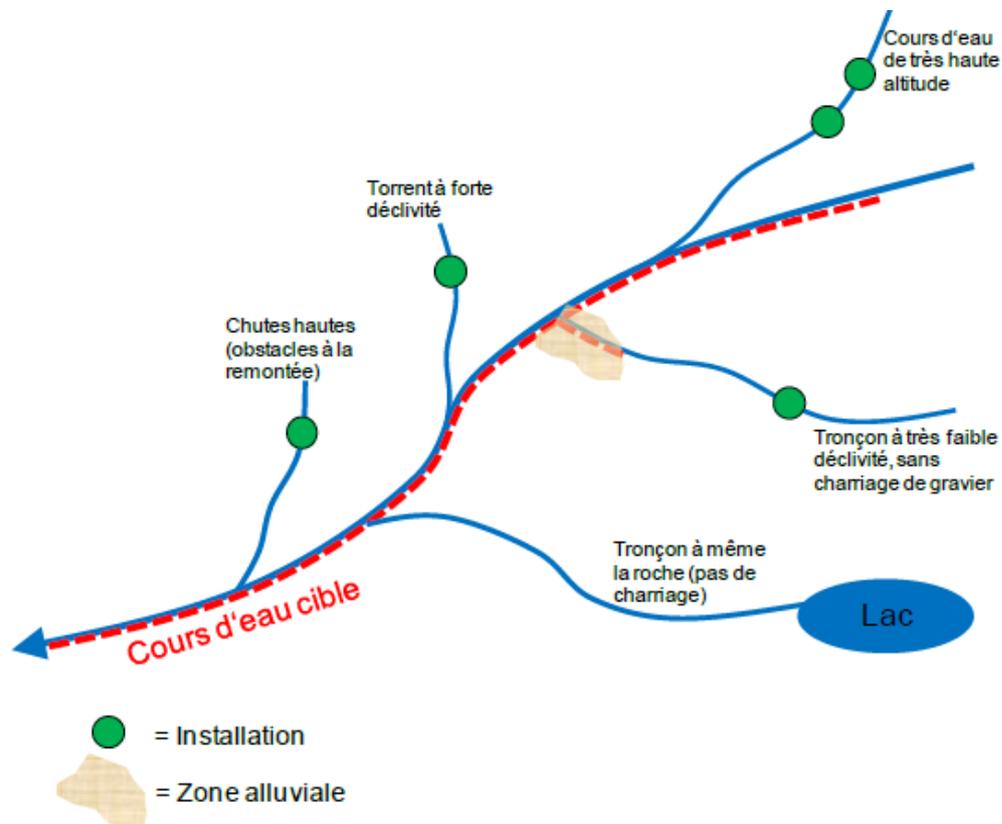
Figure 10: Délimitation des cours d'eau cibles (marqués en rouge) sur la base d'indicateurs relatifs à l'importance écologique à l'état naturel (Schälchli und Kirchhofer, 2012)

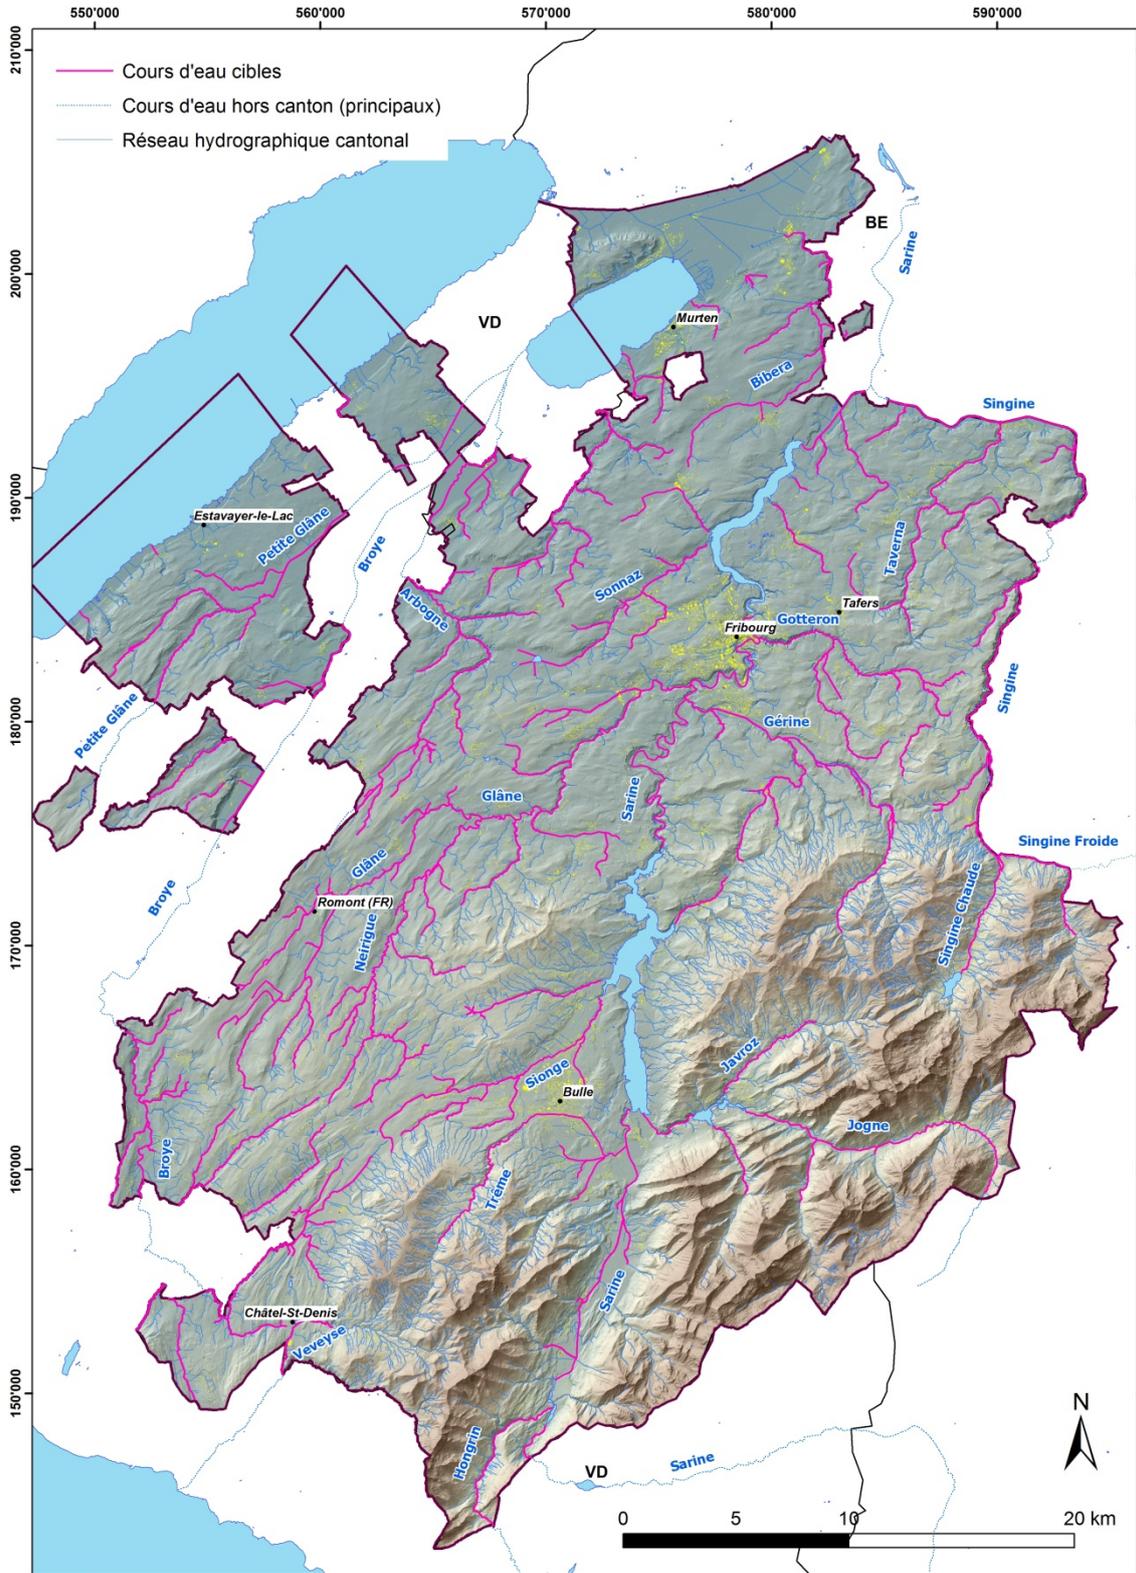
Figure 12 Cours d'eau cibles pour l'assainissement du régime de charriage

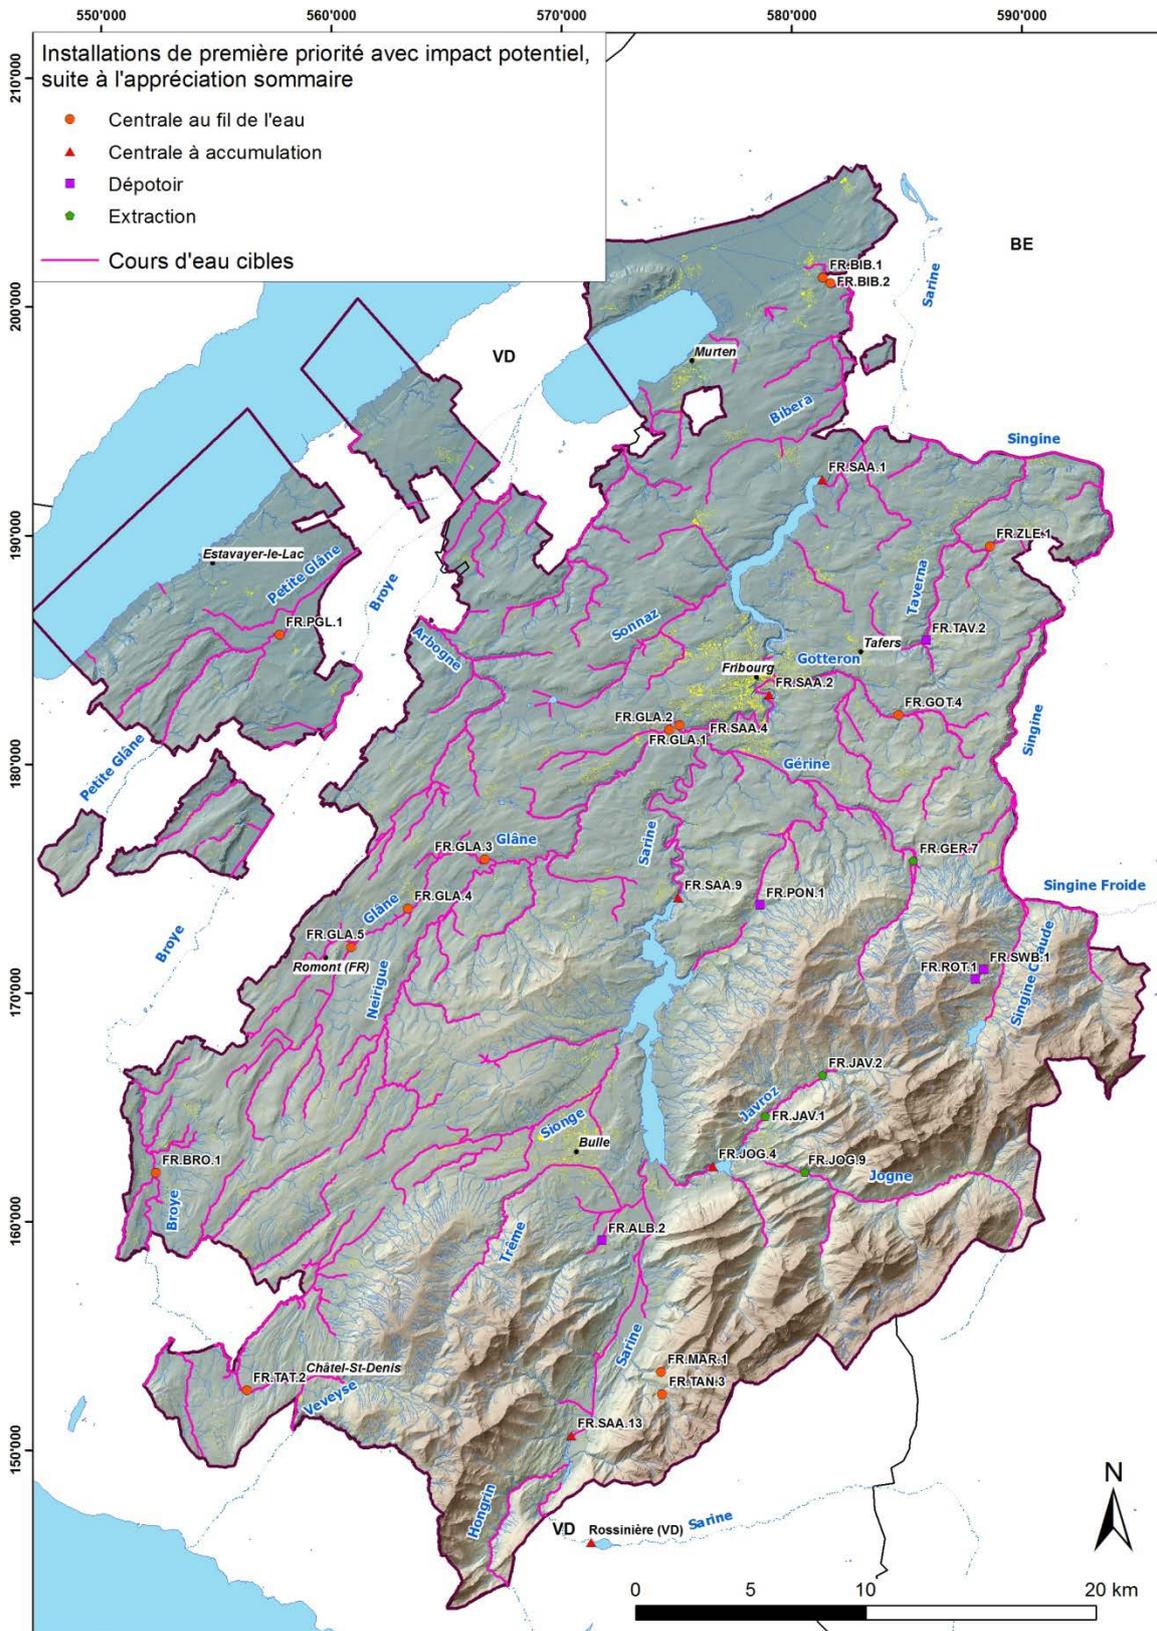
Figure 13 Installations entravant potentiellement le régime de charriage, suite à l'appréciation sommaire.

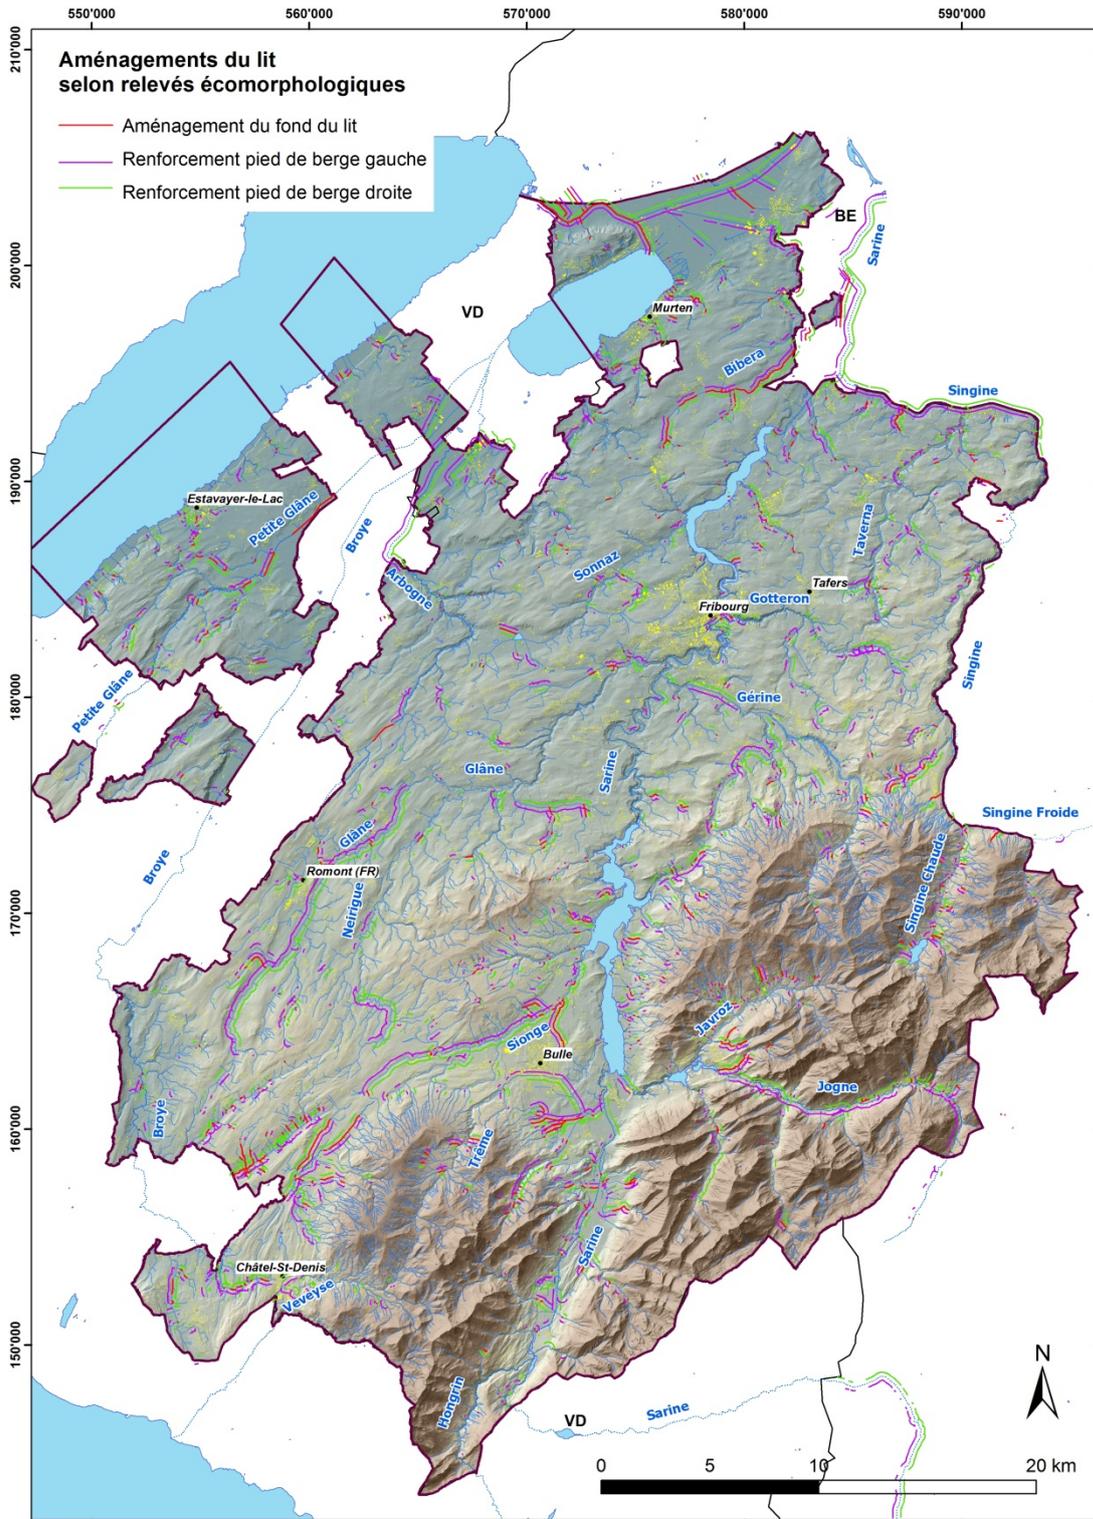
Figure 21 Aménagements du fond du lit et renforcements de pied de berge.

Au total, 440 km de cours d'eau sont concernés par de tels aménagements, certains tronçons y figurent en raison des trois paramètres. La Figure 21 montre cependant qu'une partie de linéaire de la Sarine sur territoire bernois ou de l'Arbogne sur territoire vaudois est prise en compte par ce kilométrage, de façon erronée, et que ce kilométrage est quelque peu surestimé. Ce biais est corrigé lors de l'étape suivante de croisement avec les cours d'eau cibles qui réduit à 236 km le précédent total. Cette carte est disponible au format A3 en [Annexe 10](#).

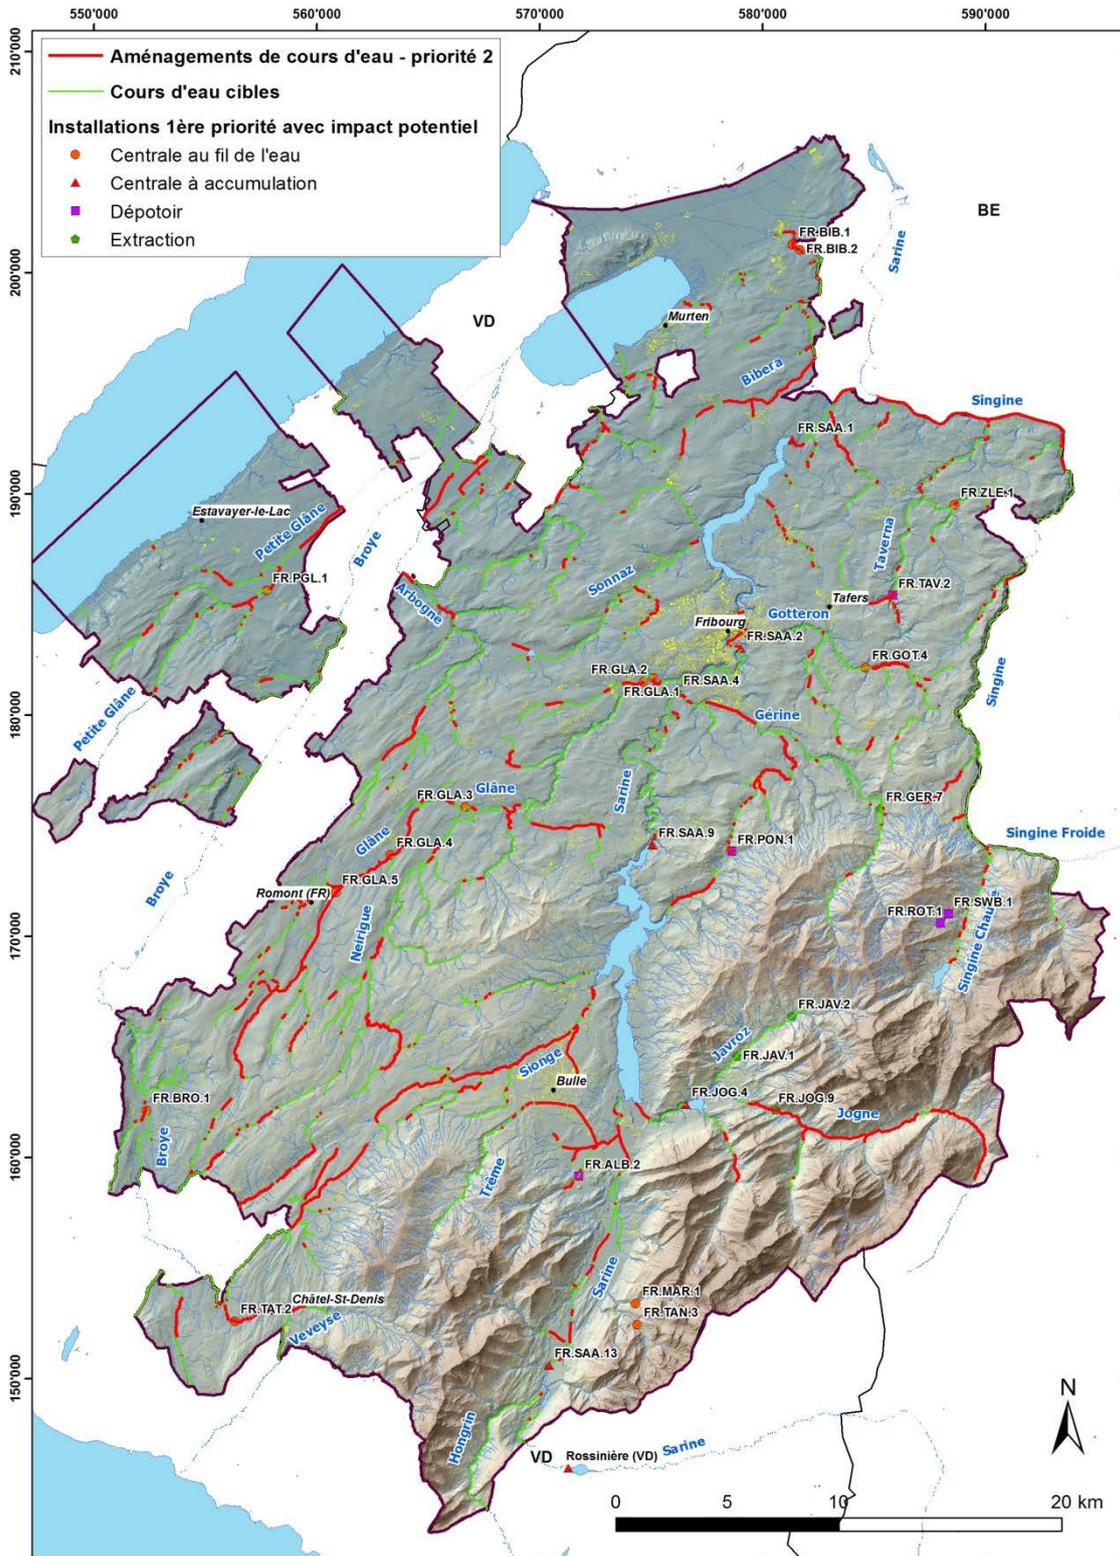
Figure 22 Aménagements de cours d'eau de deuxième priorité.

par des aménagements de nature à influencer le régime de charriage des cours d'eau : 236 km (Figure 22).

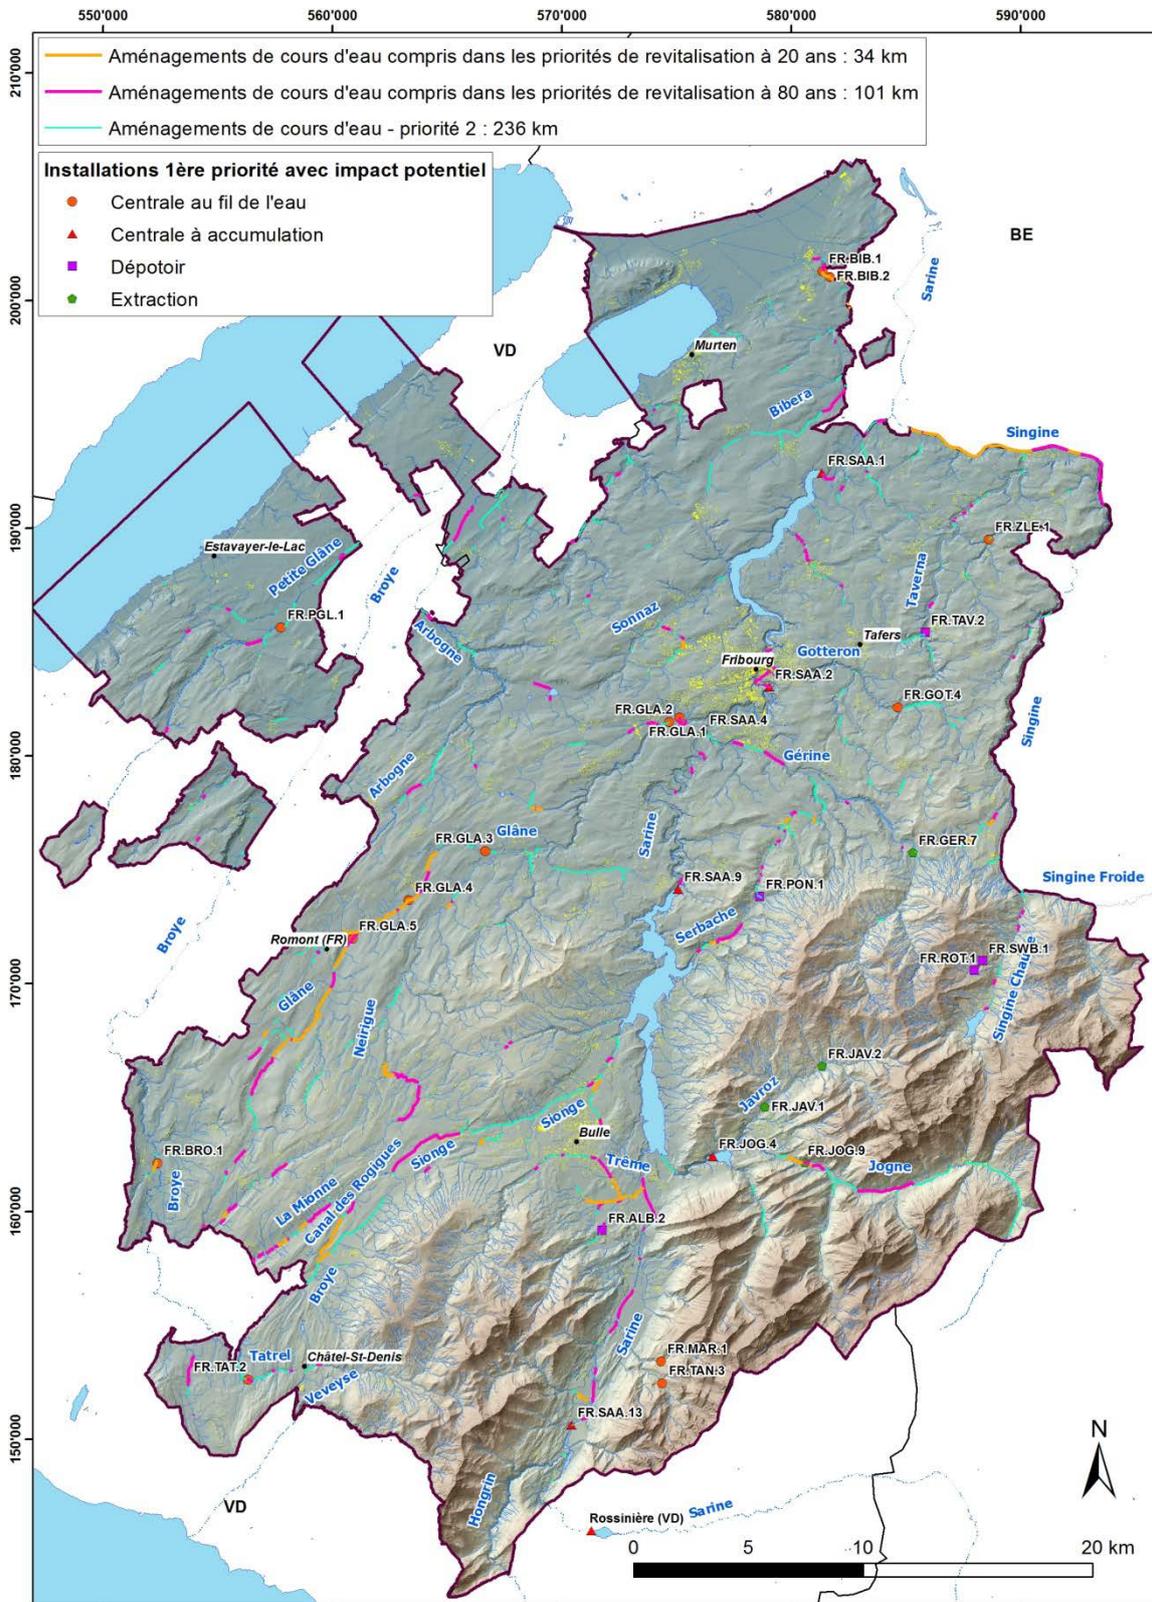
Figure 24 Aménagements de 2<sup>ème</sup> priorité situés dans des tronçons prioritaires pour la revitalisation

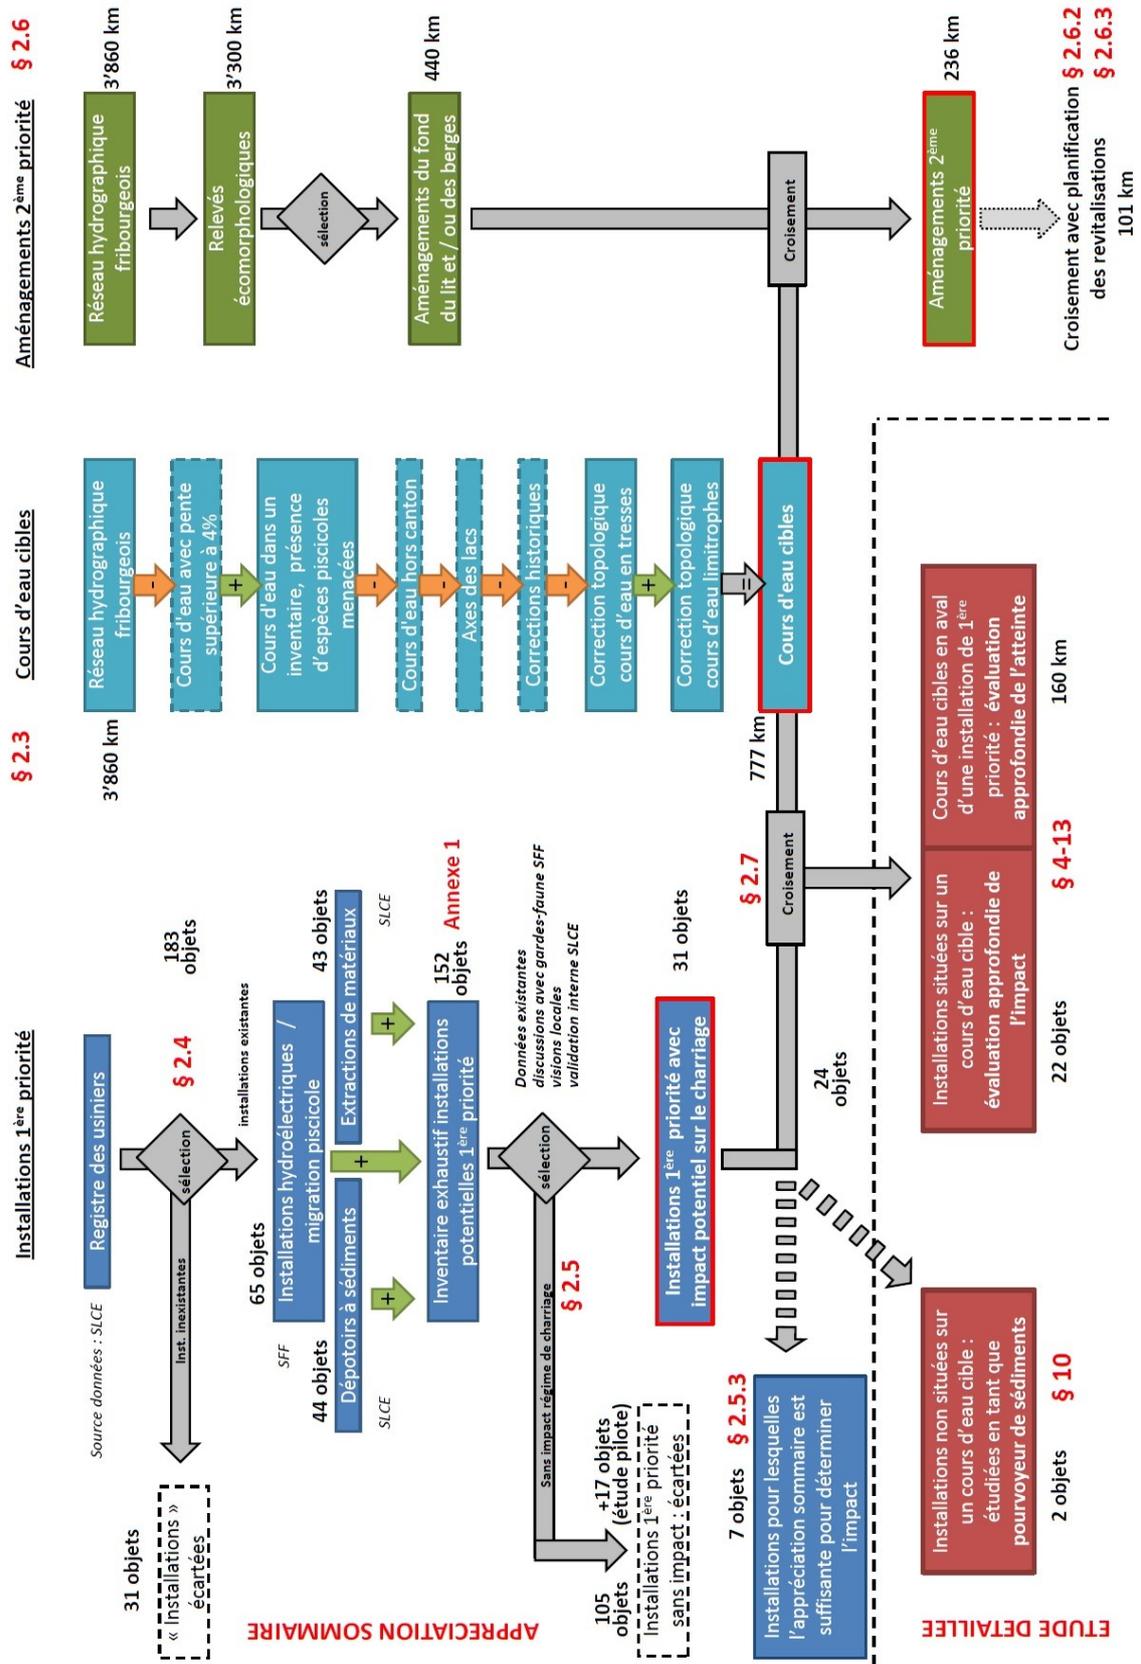
Figure 26 : Vue d'ensemble de la démarche

La Figure 26 synthétise la démarche et les résultats de l'appréciation sommaire.

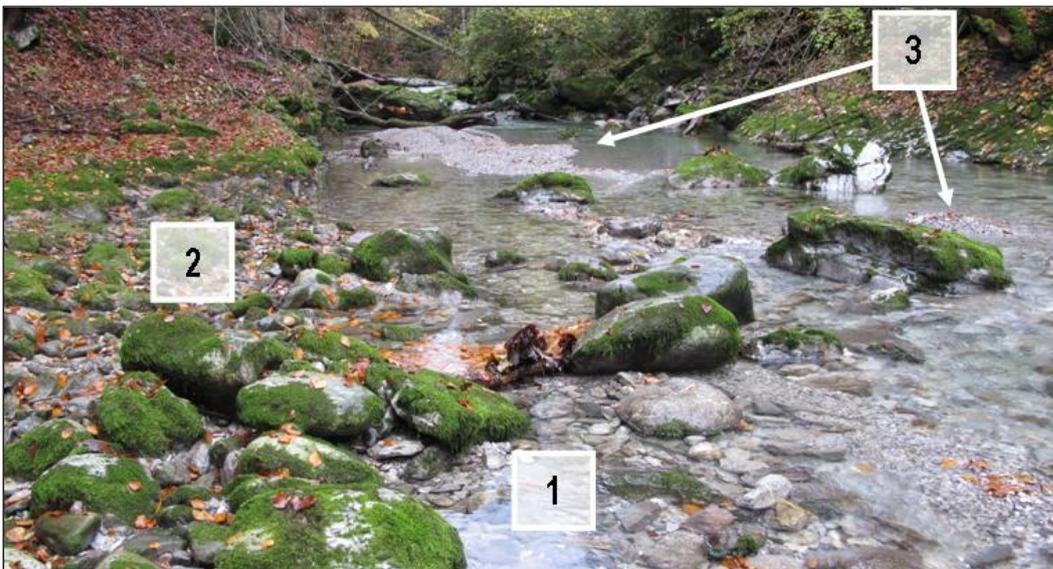
1. Couche de pavage avec matériaux de 15-20 cm (voir également Figure 60, droite) ;
2. Eléments structurant de taille beaucoup plus importante avec présence de mousse ;
3. Beaucoup de charriage avec un diamètre de 2 - 3 cm, déposé sur le lit existant.

Figure 61: Types de matériaux et de formes présentes sur l'Hongrin

La formation de cette morphologie dans l'Hongrin n'est pas claire. Les causes possibles sont les vidanges du barrage et les crues associées, les apports massifs en provenance du Ruisseau de Chaude ou un autre apport.

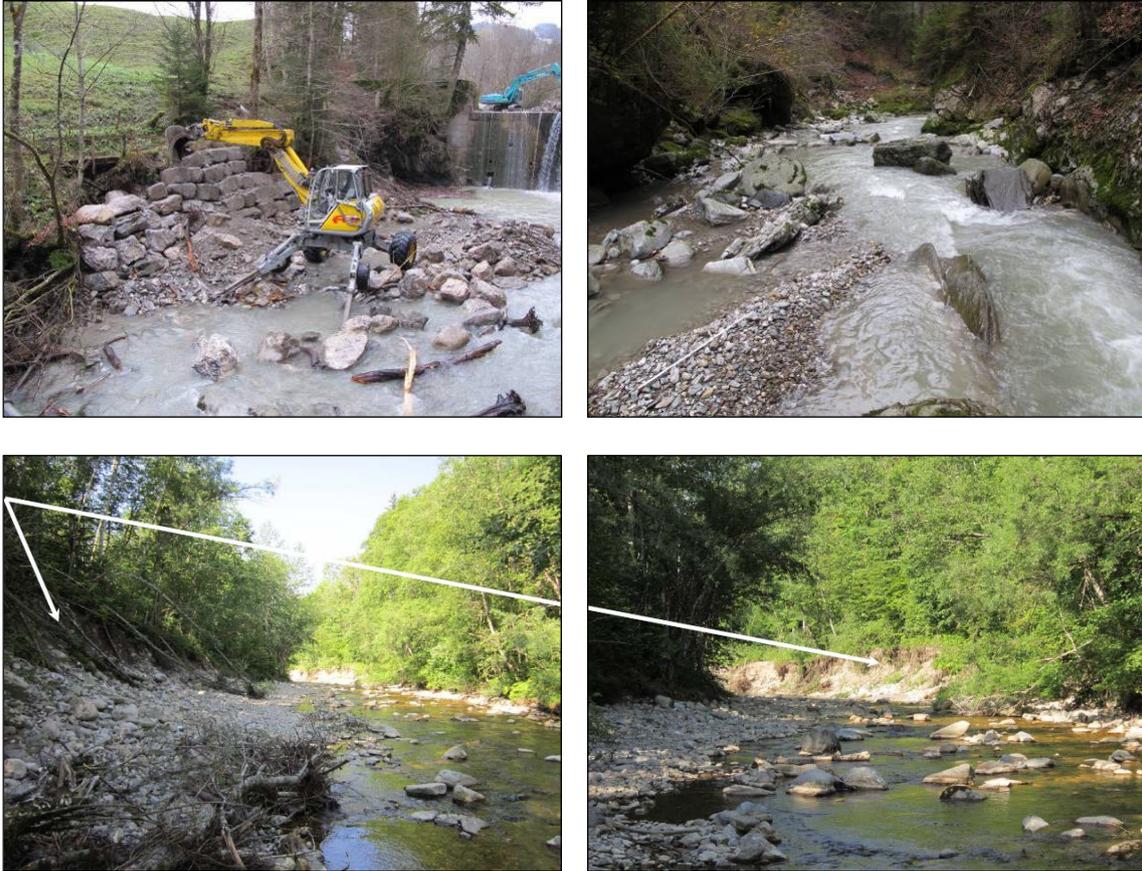
Figure 68: Barrage du Sapex à km 0.850 (en haut à gauche) et situation environ 100 m à l'aval (en haut à droite). Traces d'érosion des berges (en bas).

A l'aval des seuils, le Javroz continue de couler dans un lit largement naturel, avec des protections de berges ponctuelles. Au km 0.850 il y a de nouveau un barrage d'une hauteur de 6 m. Aucune extraction de gravier n'est réalisée à cet endroit. Pendant la visite de terrain en 2013, des travaux d'entretien du barrage et de ses abords ont eu lieu (Figure 68, à gauche).

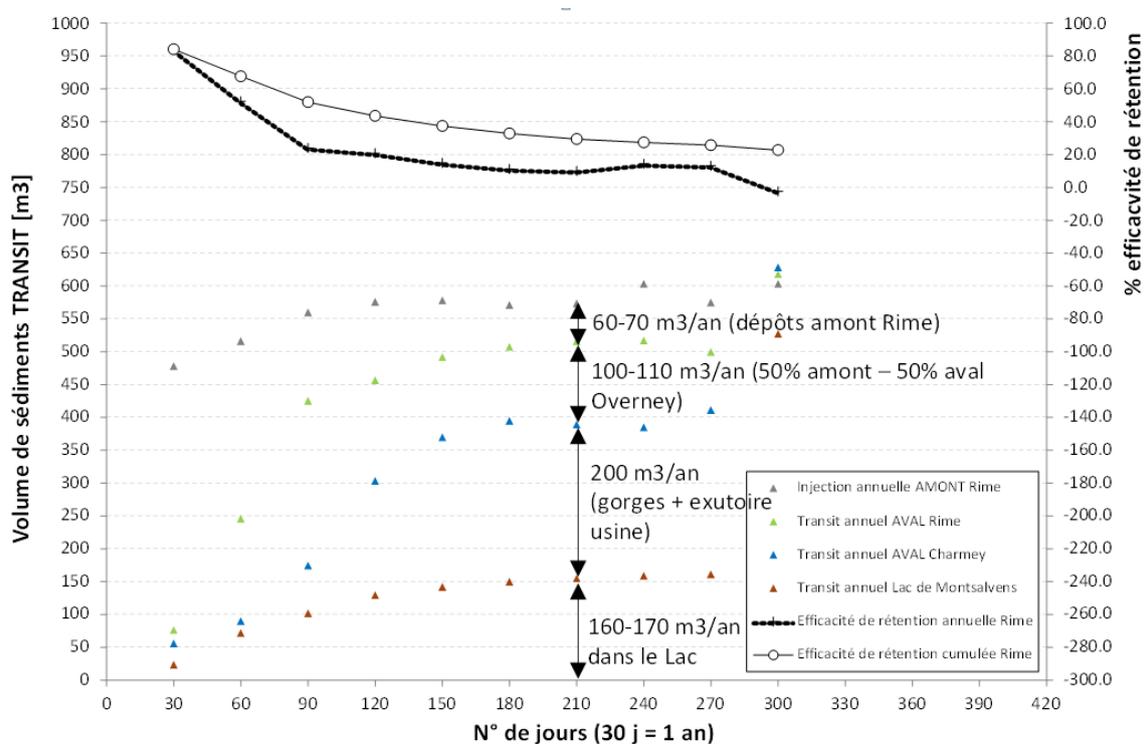
Figure 80 : Evolution sur 10 ans du volume de sédiments transitant la Jogne en arrêtant complètement les extractions à Rime (VAR 1).

Cette variante propose un arrêt total des extractions actuelles à la gravière de Rime. Elle permet donc d'augmenter de manière significative le charriage sur le tronçon Rime – Lac de Montsalvens et d'atteindre ainsi le charriage jugé nécessaire. Toutefois, ce rétablissement du charriage se fait au détriment de la protection contre les crues en amont et en aval de la gravière, principalement par le risque de mise en charge d'un pont routier juste en aval de la gravière. Même si la crue centennale permettrait de remobiliser tout ou une bonne partie des dépôts, le risque d'augmentation substantielle des lignes d'eau, accompagnée de débordements, est jugé réel. Les dépôts supplémentaires qui se feraient à l'exutoire de l'usine de Charmey (~ 160 m<sup>3</sup>/an au lieu de 50 m<sup>3</sup>/an) sont jugés gérables au vu de la grande quantité de dépôts déjà actuellement présents à cet endroit.

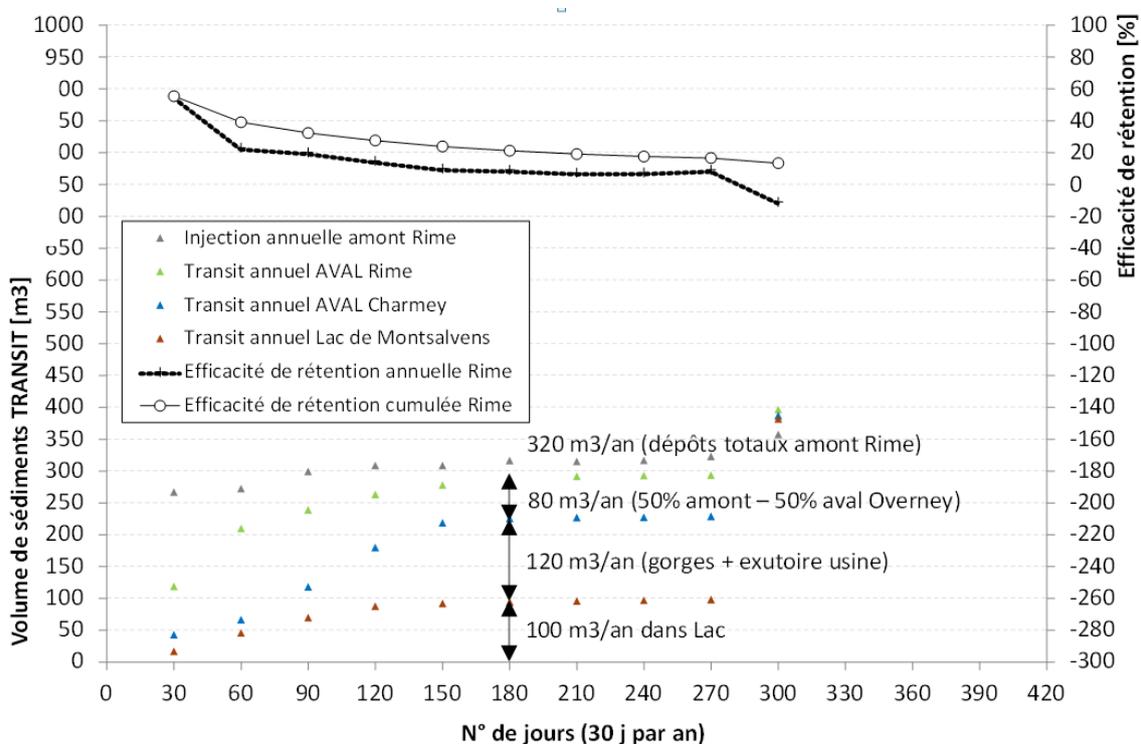
Figure 81 : Evolution sur 10 ans du volume de sédiments transitant la Jogne en réduisant de 300 m<sup>3</sup> les extractions à Rime (VAR 2)

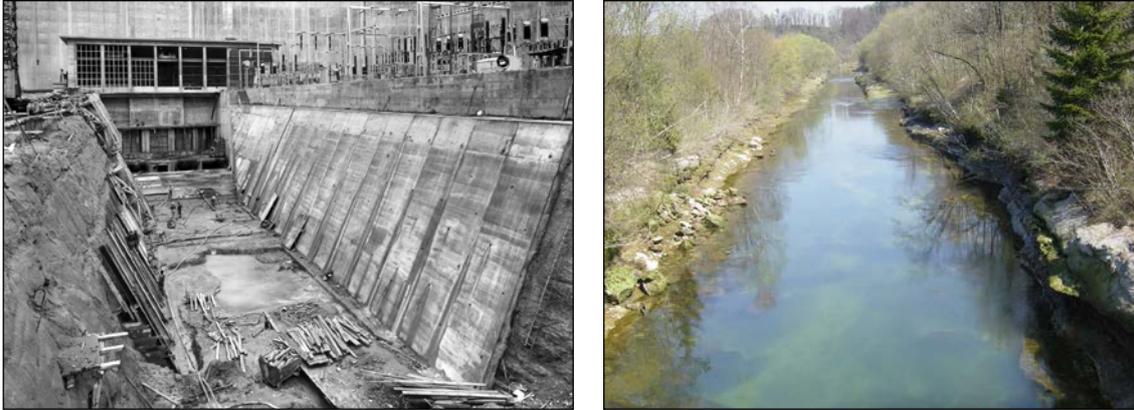
Figure 95: A gauche : construction du canal de fuite en 1964 ; droite : canal artificiel en aval de Schiffenen. Illustrations tirées de Grandin (2007).

En aval du barrage de Schiffenen (km 14.293), la Sarine s'écoule sur un tronçon de 4 km dans un canal artificiel aménagé lors de la construction du barrage de Schiffenen, afin d'augmenter la hauteur de chute (Figure 95).

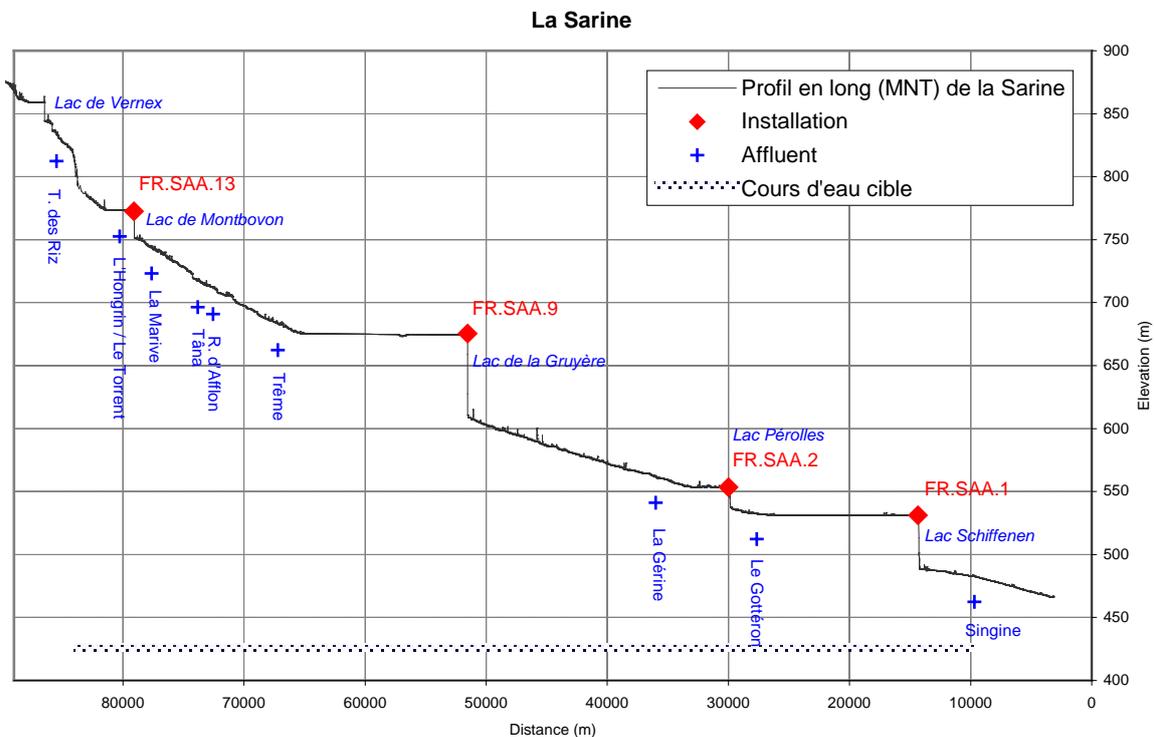
Figure 96: Profil en long topographique de la Sarine entre le lac du Vernex et l'Aar

La Figure 96 représente le profil en long de la Sarine entre le lac du Vernex et la confluence avec l'Aar. En plus du profil en long, la position des installations, des affluents et du tronçon des cours d'eau cible significatifs dans le cadre de cette étude est illustrée.

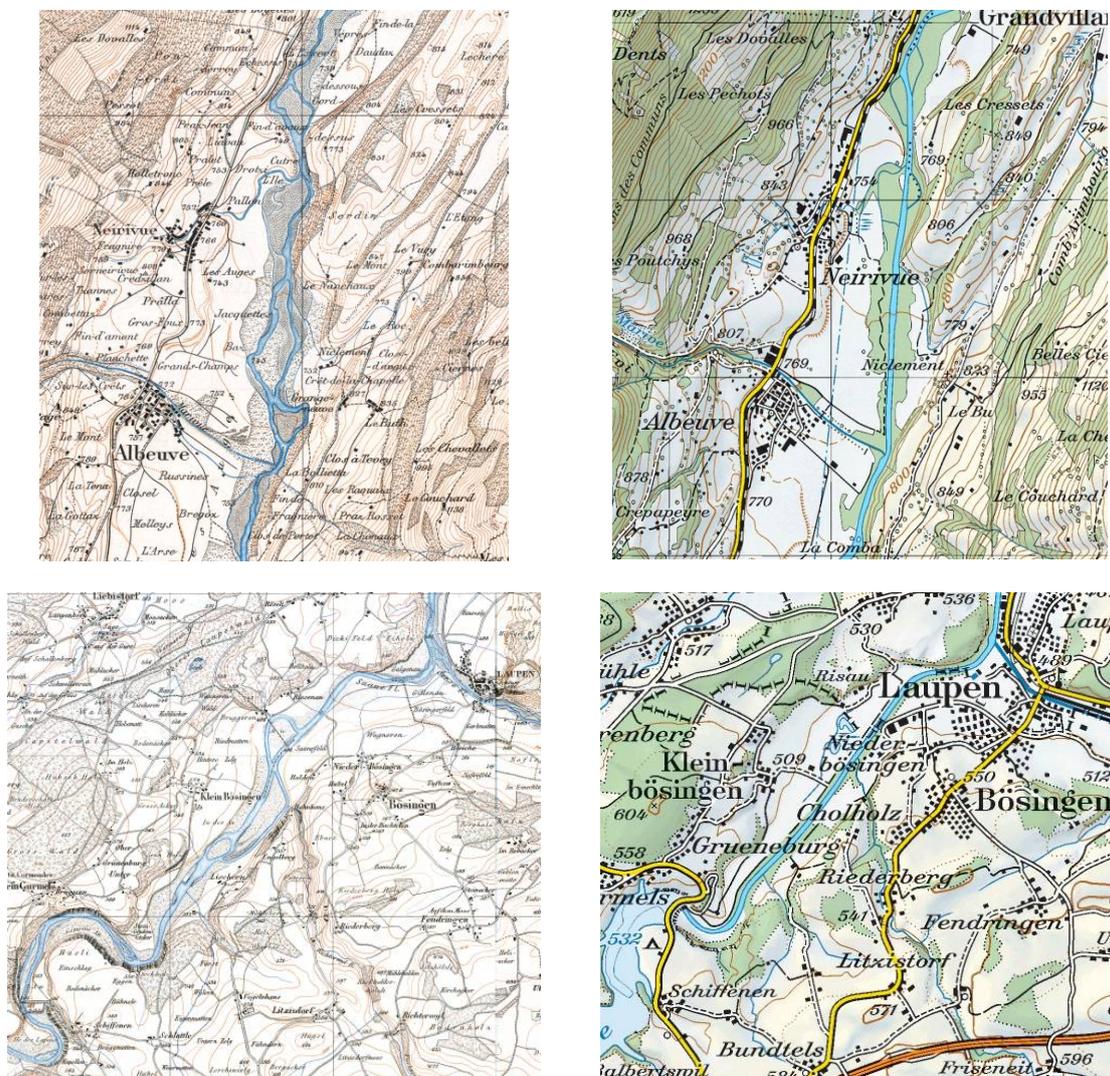
Figure 97: Comparaison des extraits de la carte Siegfried et une carte topographique actuelle. Haut: Tronçon en aval de Lessoc; bas: Tronçon en aval de Schiffenen (source : <http://map.geo.admin.ch/>)

Afin de mettre en évidence les différences écomorphologiques de la Sarine, la Figure 97 présente à titre d'exemple des tronçons de la Sarine dans les années 1900 (carte Siegfried élaborées entre 1870 et 1926) et les cartes actuelles :

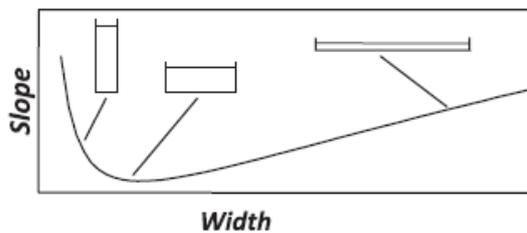
**Figure 3.** A single solution curve corresponding to all possible combinations of  $W$  and  $S$  for specified values for  $Q$ ,  $C$ , and bank strength. The optimum width corresponds to the minimum slope.

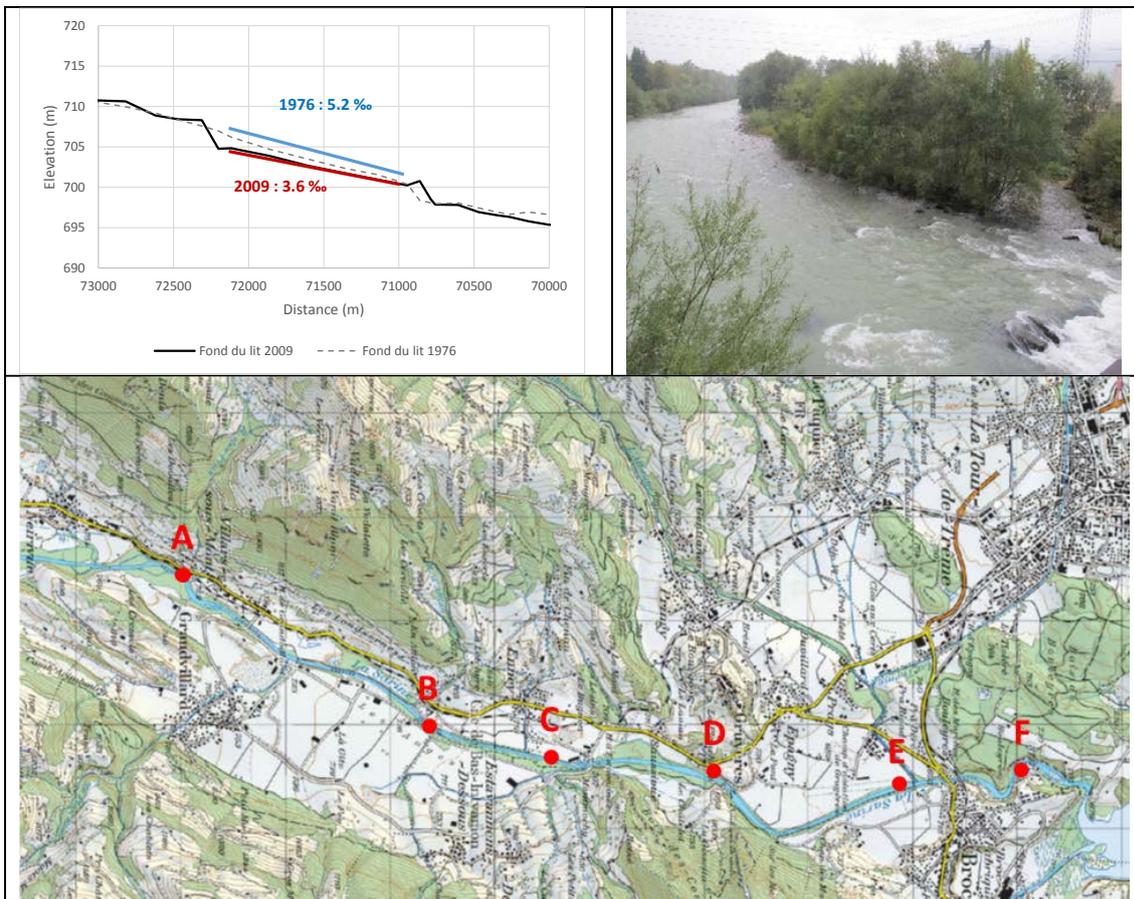
Figure 106 : Evolution du profil en long à l'amont des points fixes - la carte en bas montre les lieux des 6 biefs investigués, le profil en long en haut montre comme exemple l'analyse du bief C (seuil qui fonctionne comme point fixe dans le profil en long illustré sur la photo à droite). La Sarine coule de A à F.

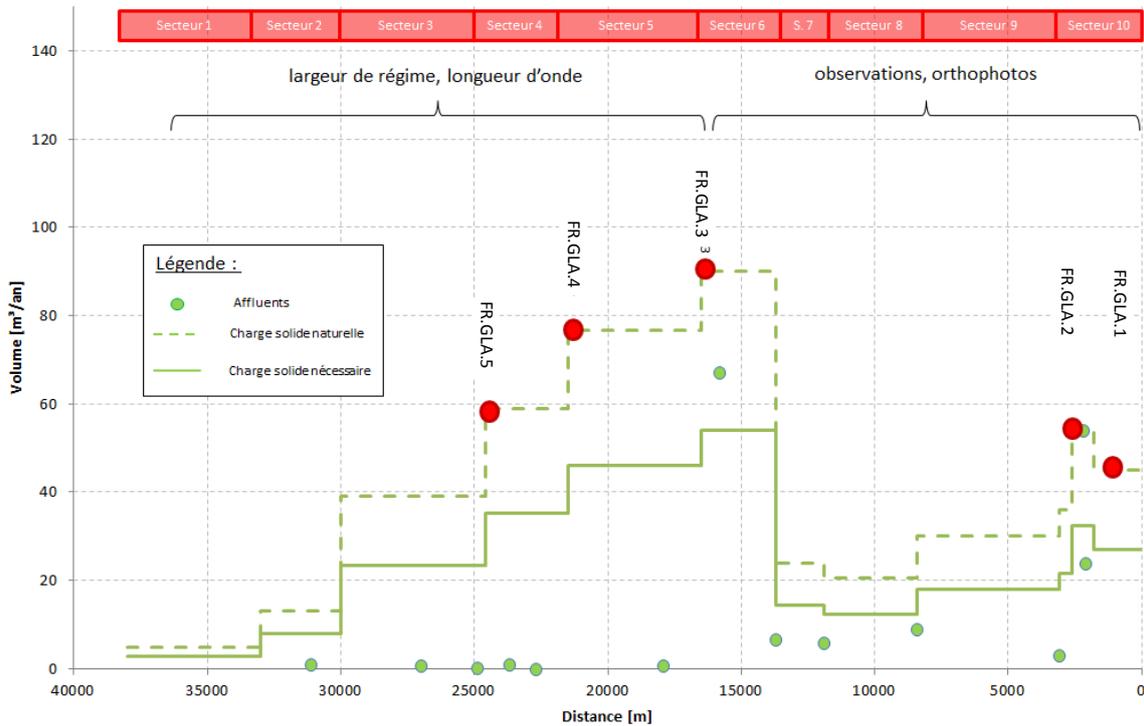
Figure 125: Charge solide naturelle et nécessaire dans la Glâne
