**Service des ponts et chaussées SPC**  
**Tiefbauamt TBA**

# **Planification stratégique**

# **Assainissement du régime de charriage**

## **Rapport final**

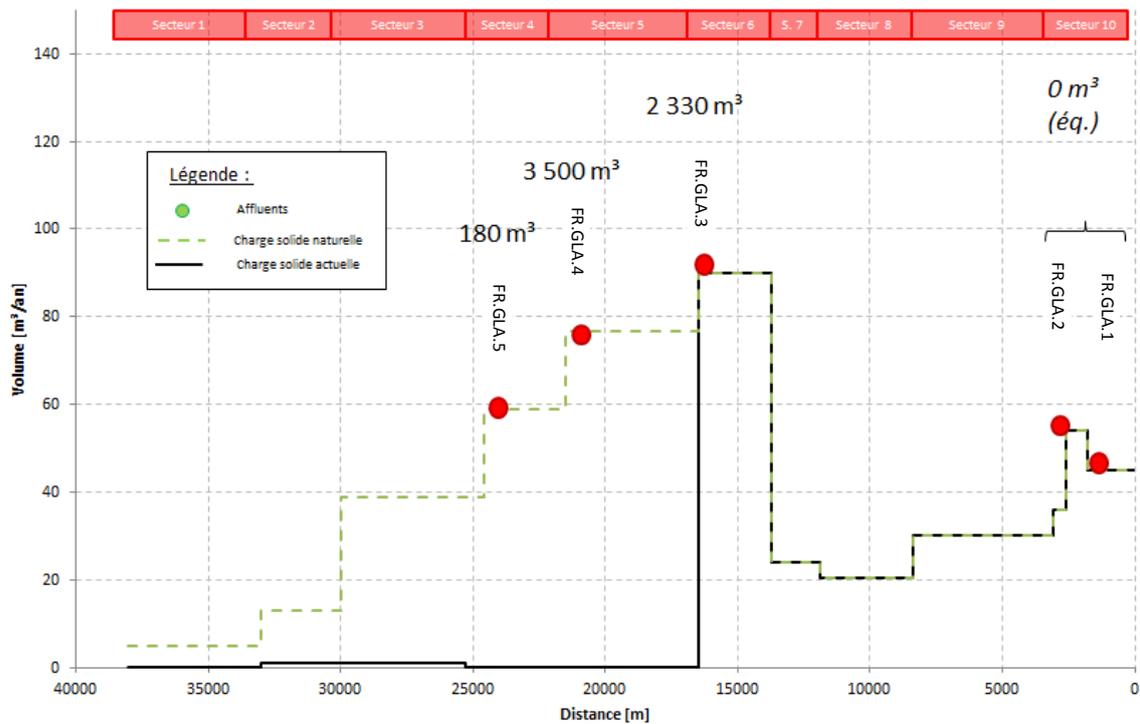
Figure 126: Comparaison des volumes disponibles dans chaque ouvrage avec la charge solide nécessaire

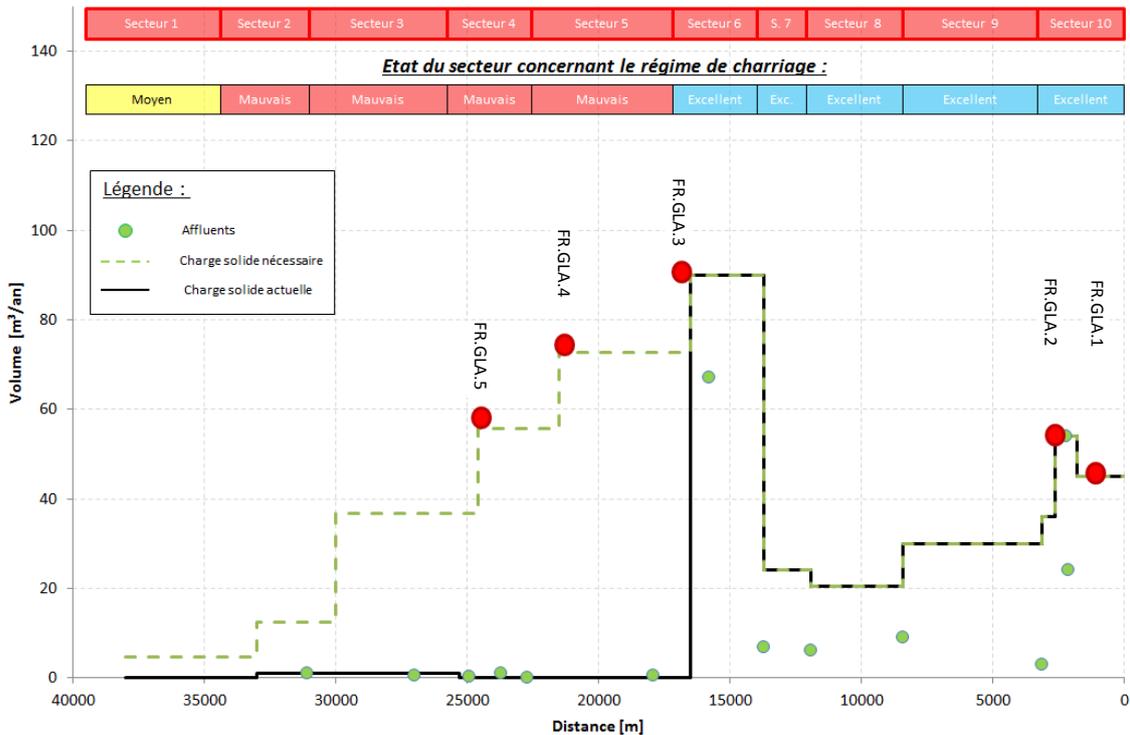
Figure 128: Profil en long de charriage et détermination des tronçons avec atteinte grave au régime de charriage.

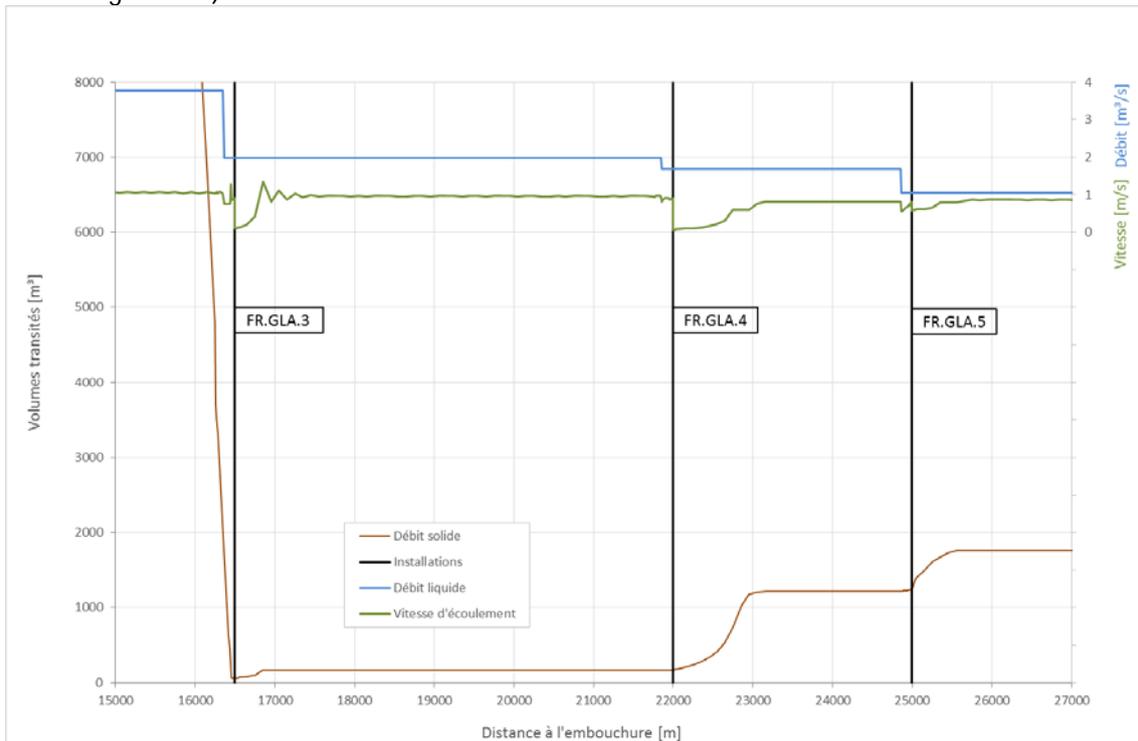
Figure 130: VAR 0 : Evolution du volume de sédiments cumulés en fonction de la distance (après 50 ans de charriage)

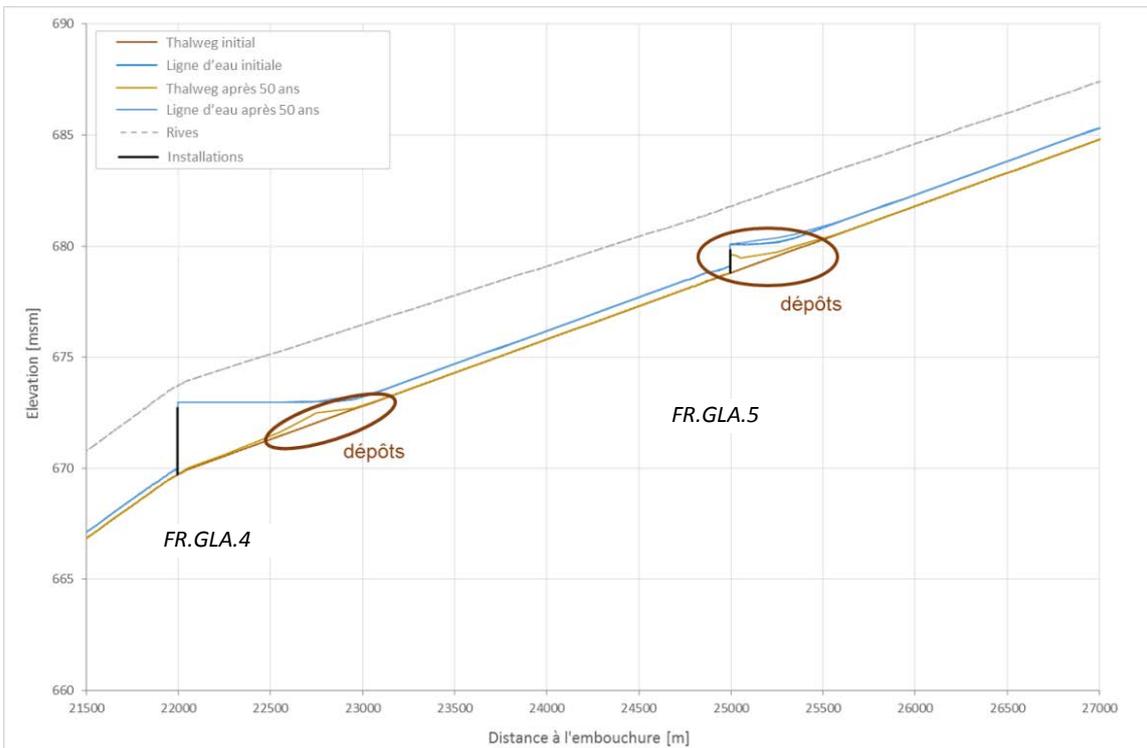
Figure 131: VAR 0 : Comparaison du profil en long initial et final (après 50 ans de charriage)

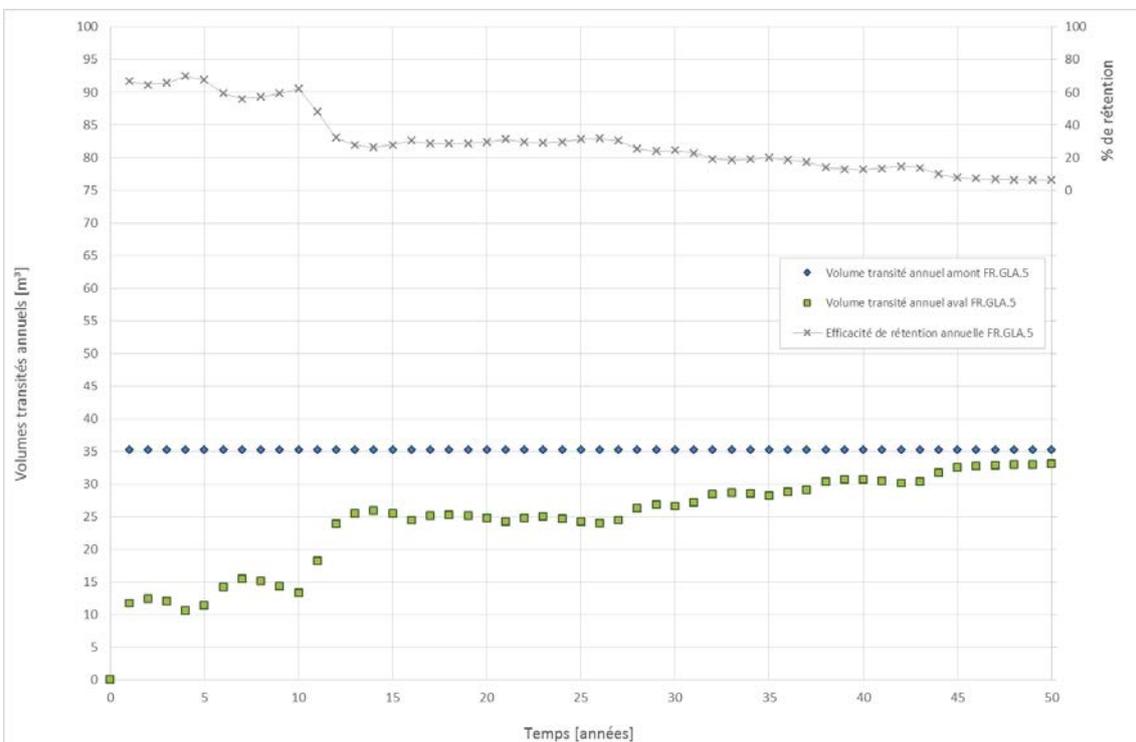
Figure 132: VAR 0 : Efficacité de rétention de l'installation en fonction du temps

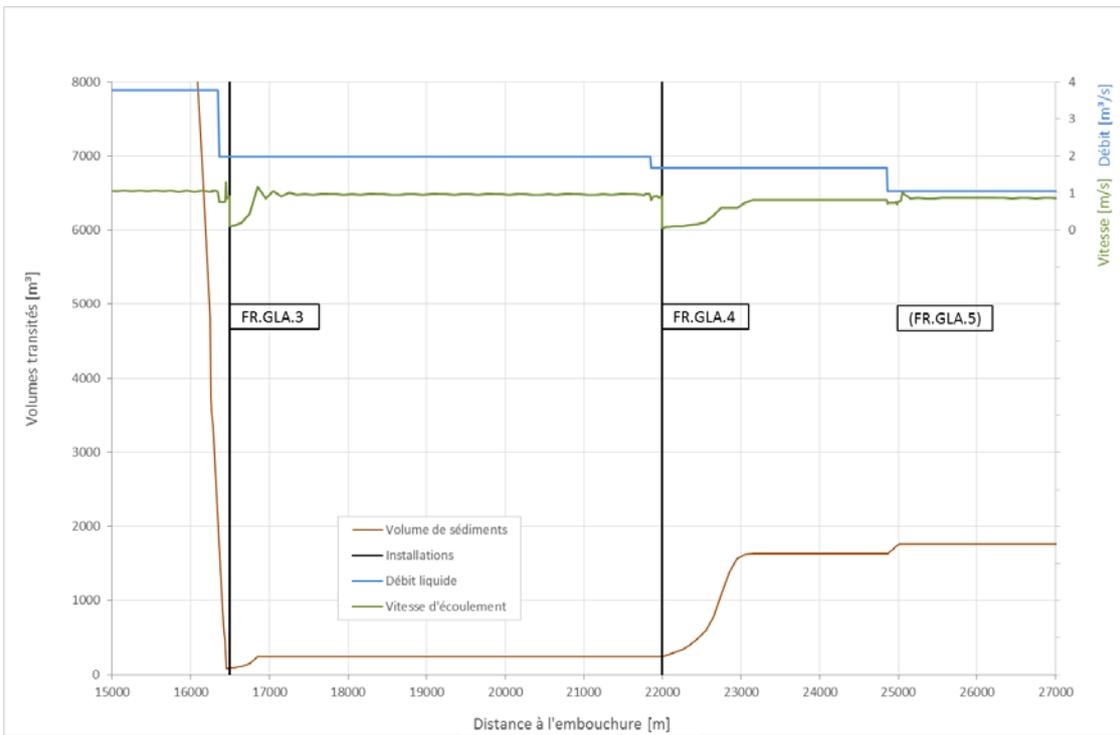
Figure 134: VAR1 : Evolution du volume de sédiments cumulés en fonction de la distance (après 50 ans de charriage)

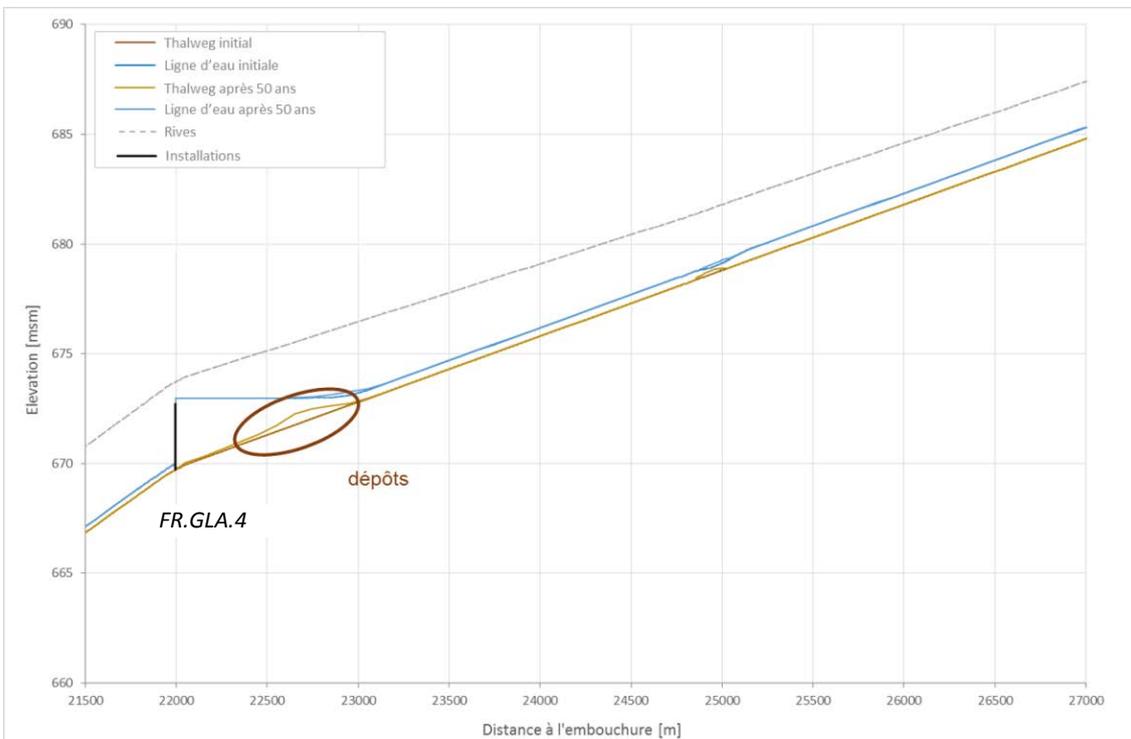
Figure 135:VAR1: Comparaison du profil en long initial et final (après 50 ans de charriage)

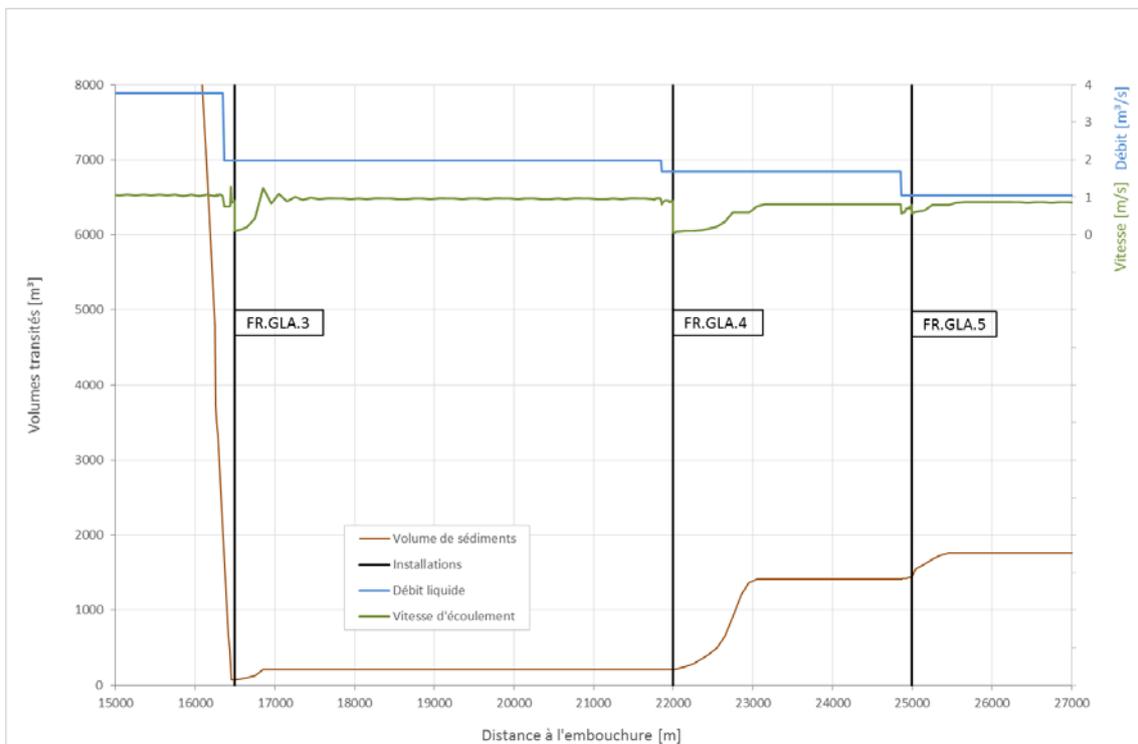
Figure 138: VAR2 : Evolution du volume de sédiments cumulés en fonction de la distance (après 50 ans de charriage)

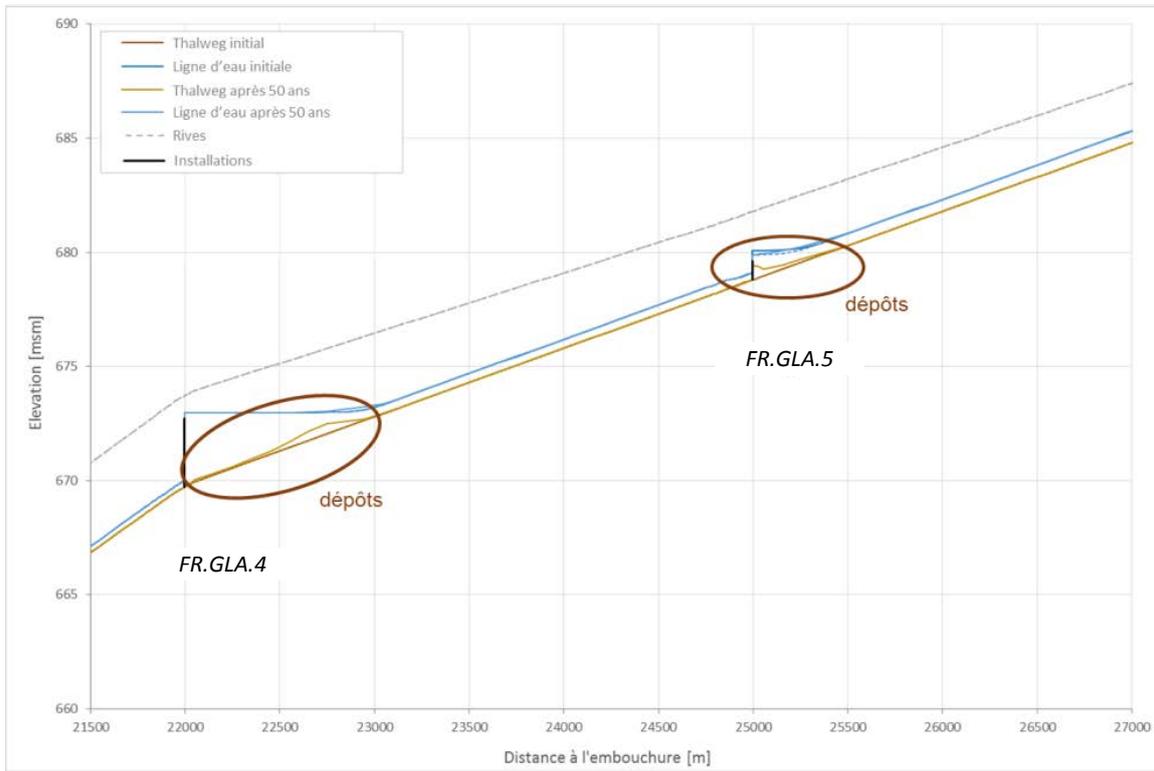
Figure 139: VAR2: Comparaison du profil en long initial et final (après 50 ans de charriage)

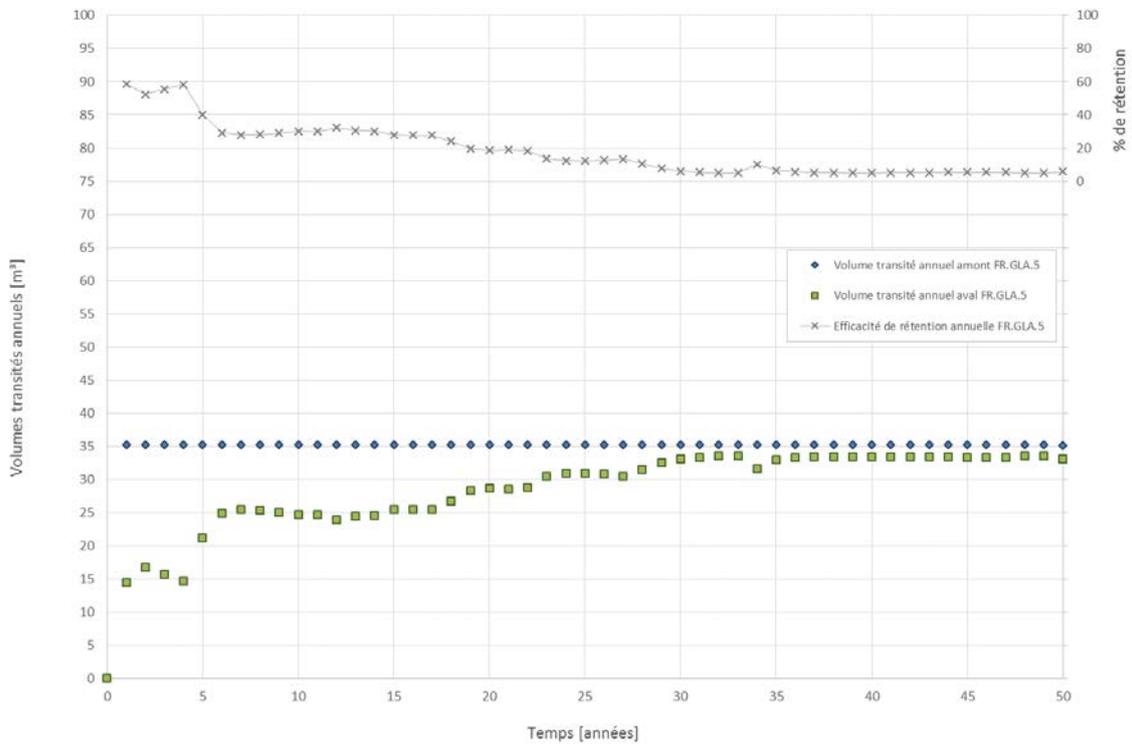
Figure 140: VAR2: Efficacité de rétention de l'installation en fonction du temps

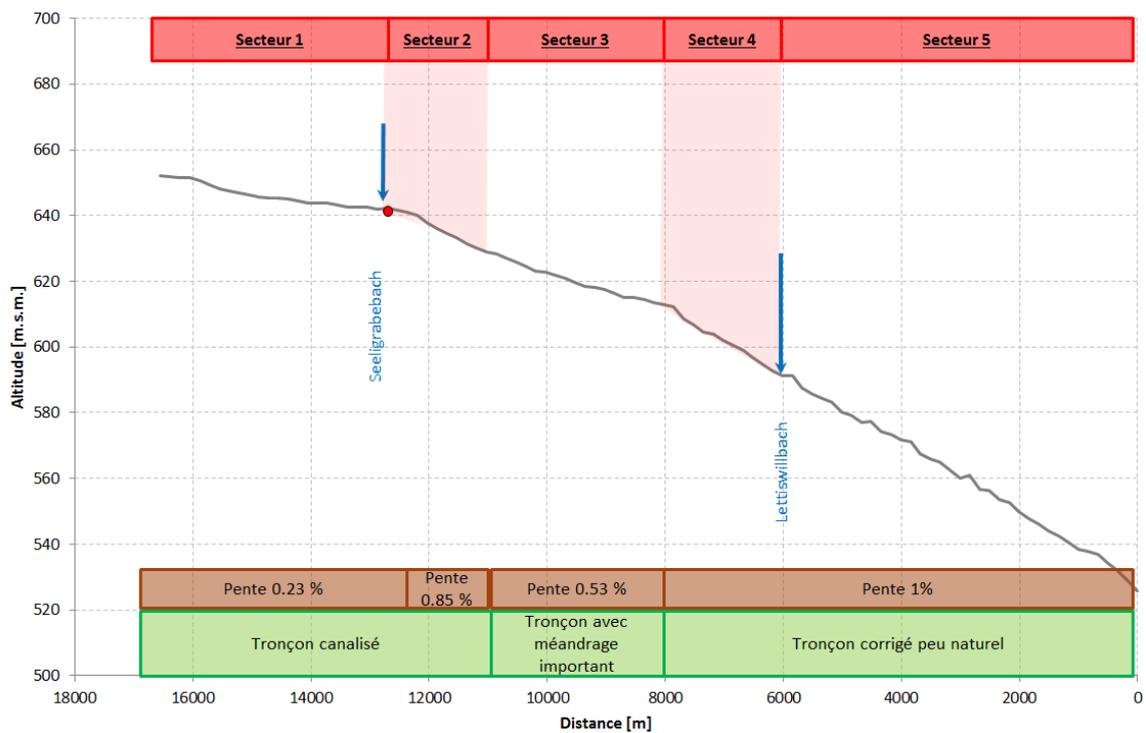
Figure 173: Profil en long topographique et découpage de la Taverna.

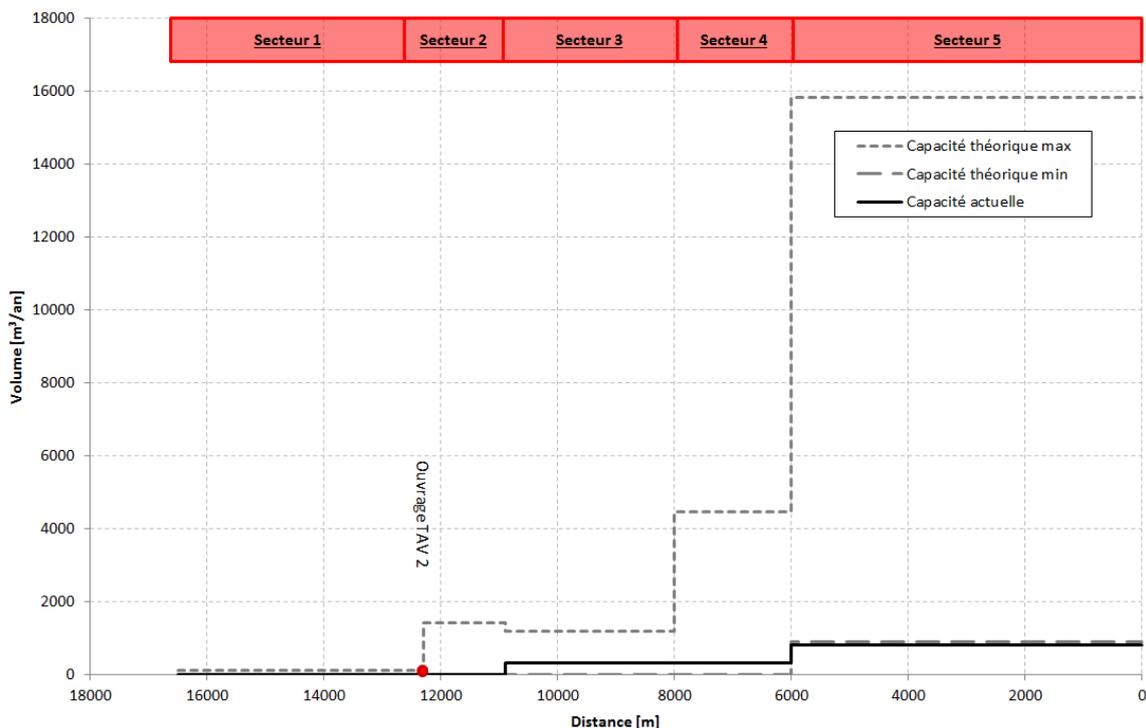
Figure 178: Charge solide actuelle de la Taverna, par rapport à la capacité théorique

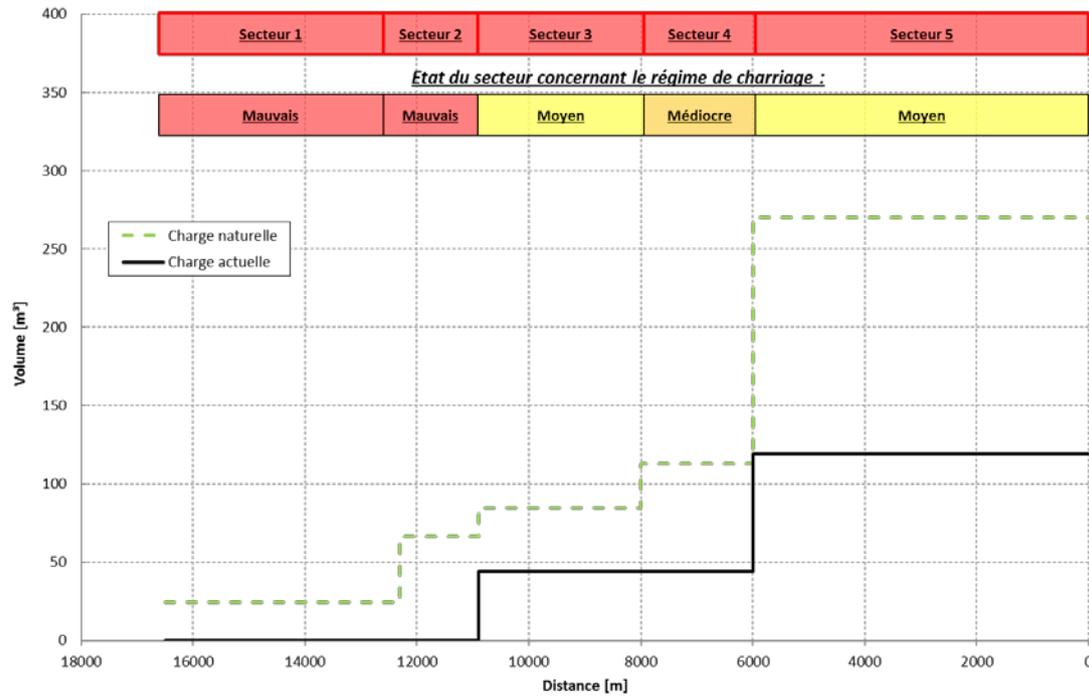
Figure 182: Profil en long du charriage et détermination des tronçons avec atteinte grave au régime de charriage.

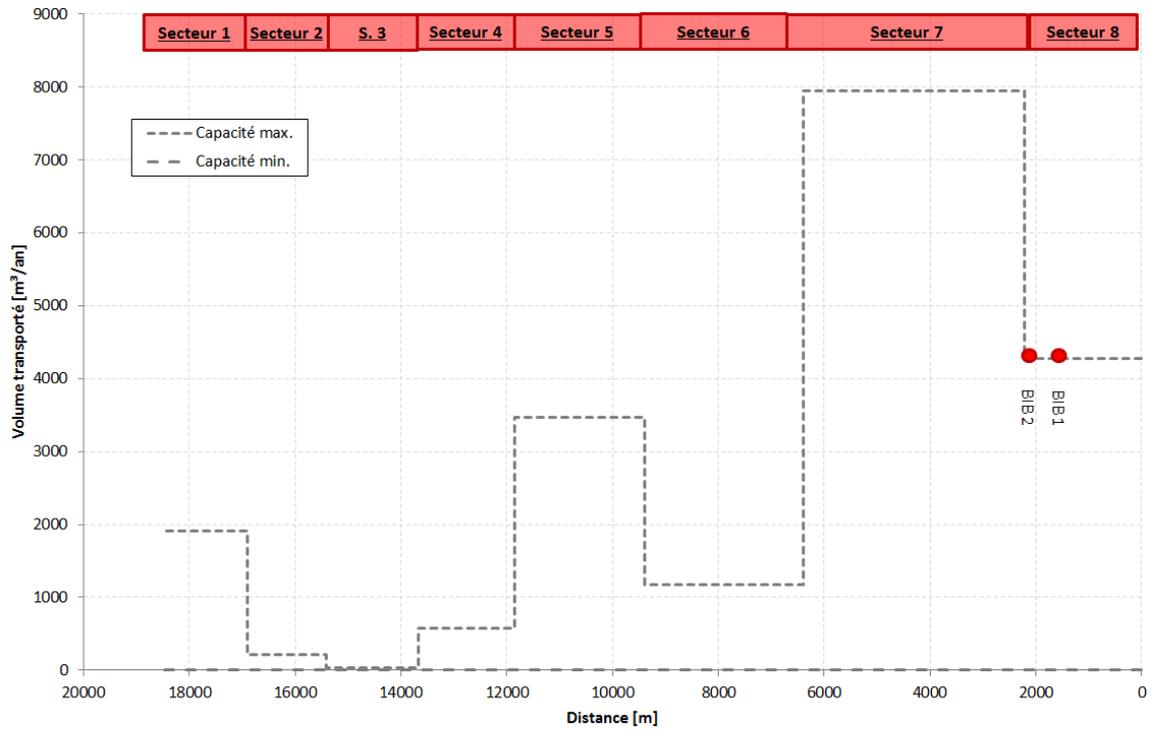
Figure 196: Capacité de charriage théorique, maximale et minimale, de la Bibera

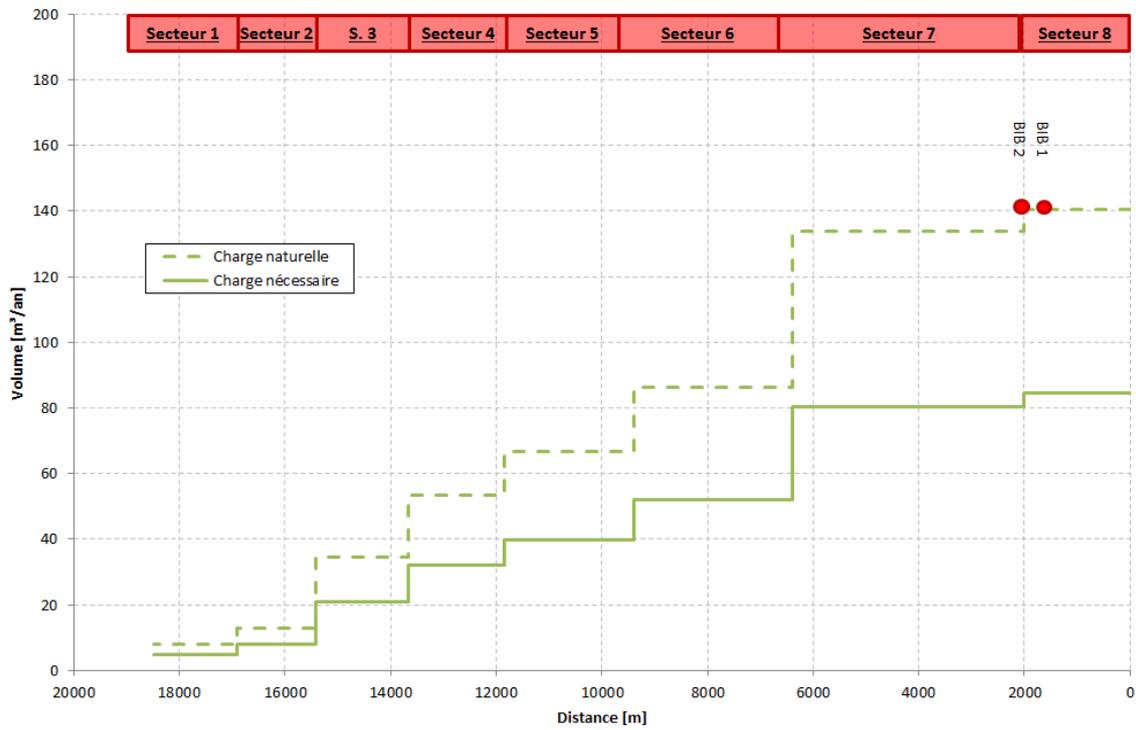
Figure 199: Charges solides naturelle et nécessaire de la Bibera

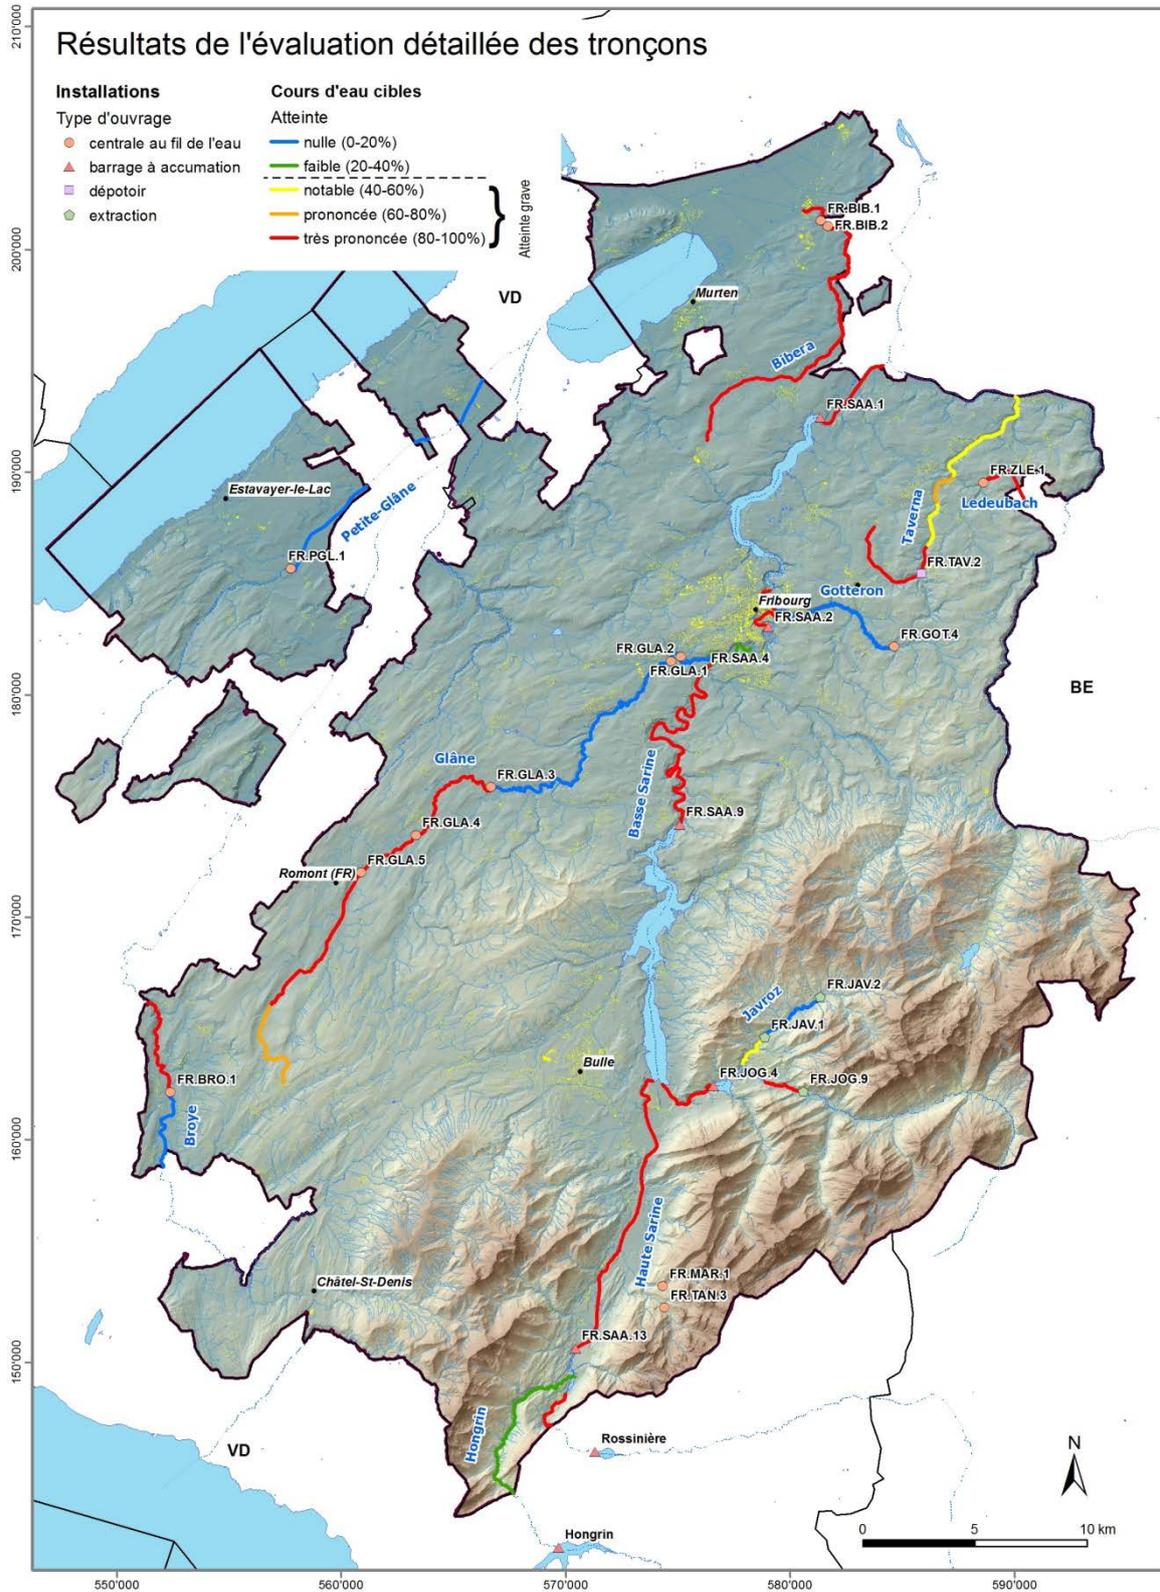
Figure 211: Degré d'atteinte sur les différents tronçons analysés dans l'étude détaillée.

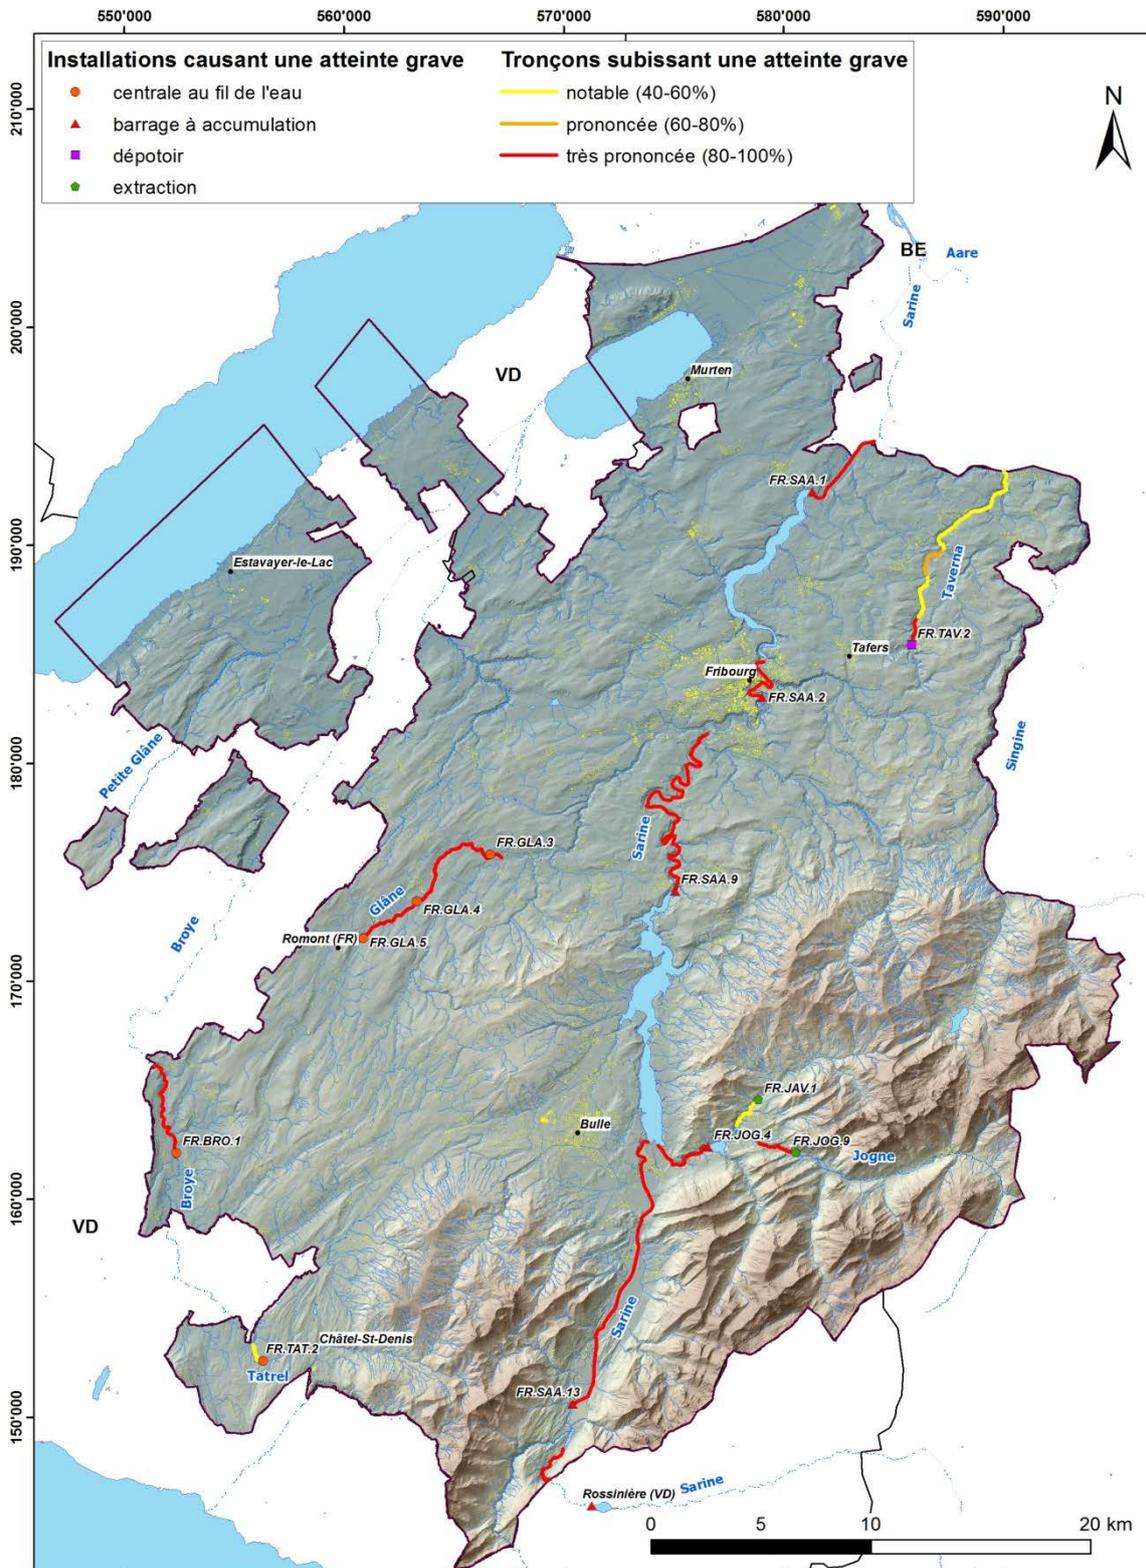
Figure 212 Installations causant une atteinte et tronçons subissant une atteinte

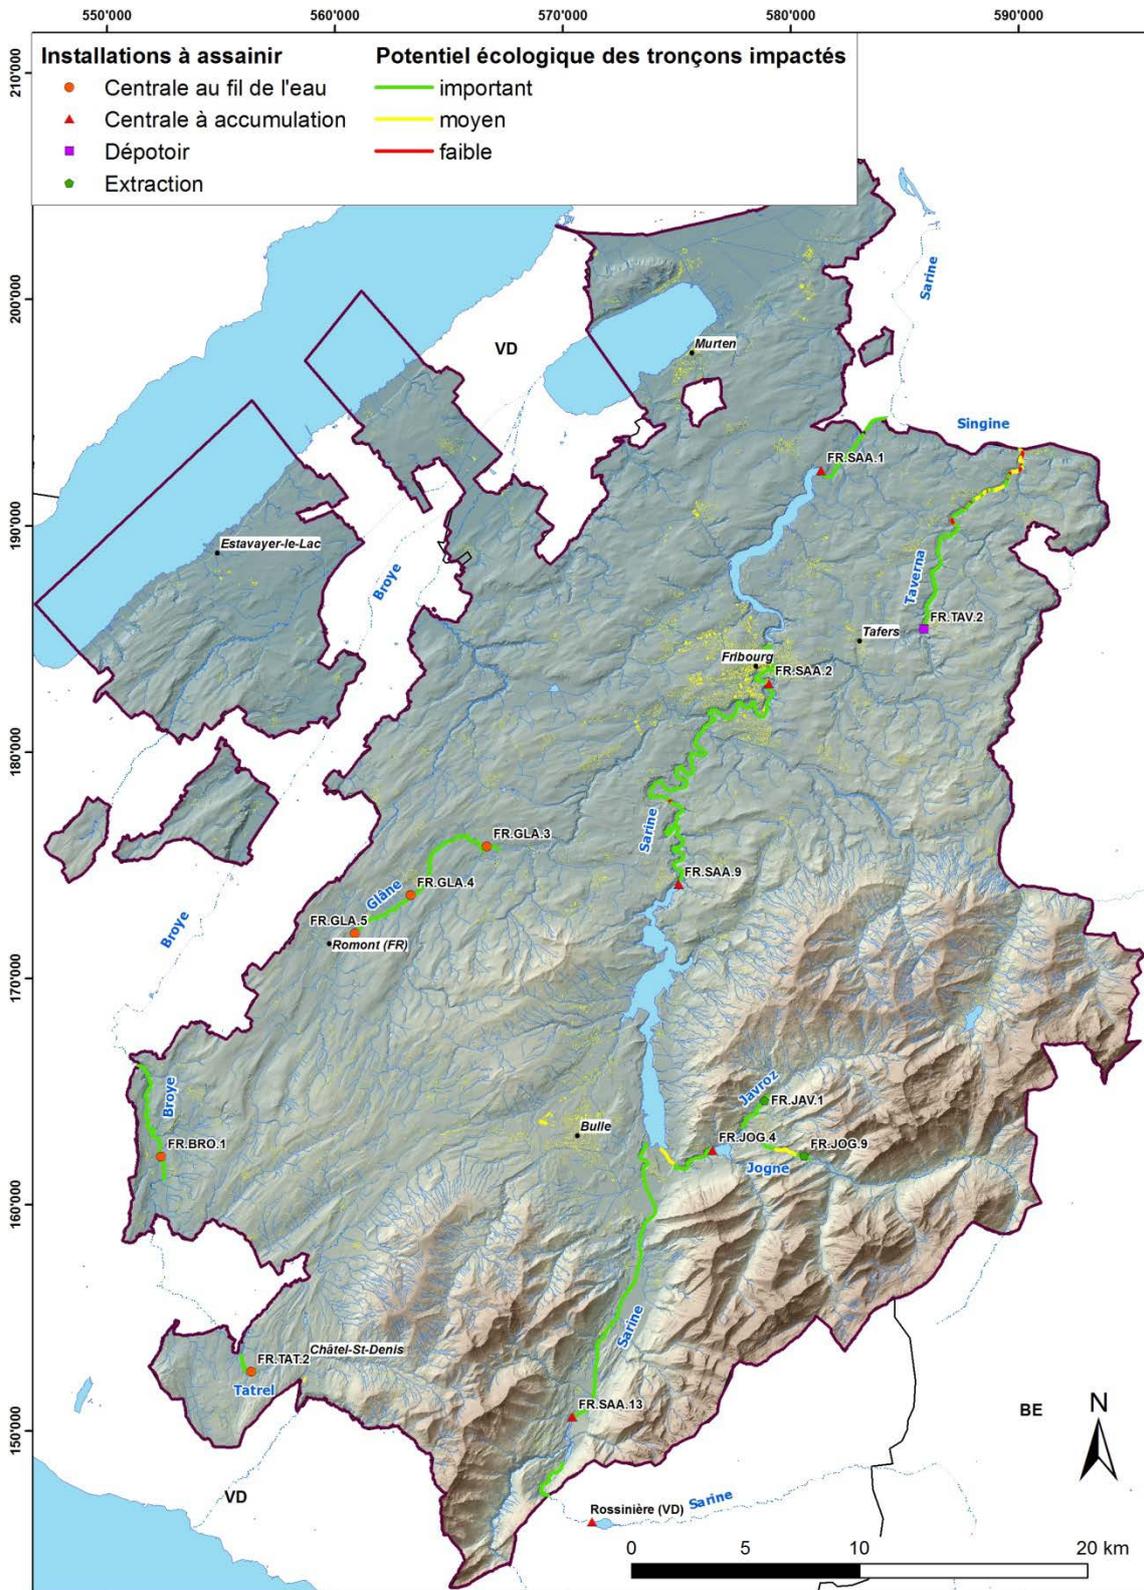
Figure 213 Installations à assainir et potentiel écologique des cours d'eau impactés.
