Axe 1250 Marly-Matran, PR 0 à 350
Marly et Hauterive, Nouvelle liaison routière Marly-Matran
PCAM 10712

Document N°6001 : Etude géologique, hydrogéologique et géotechnique

Rapport n° 2517053.4B

Etude géologique – géotechnique

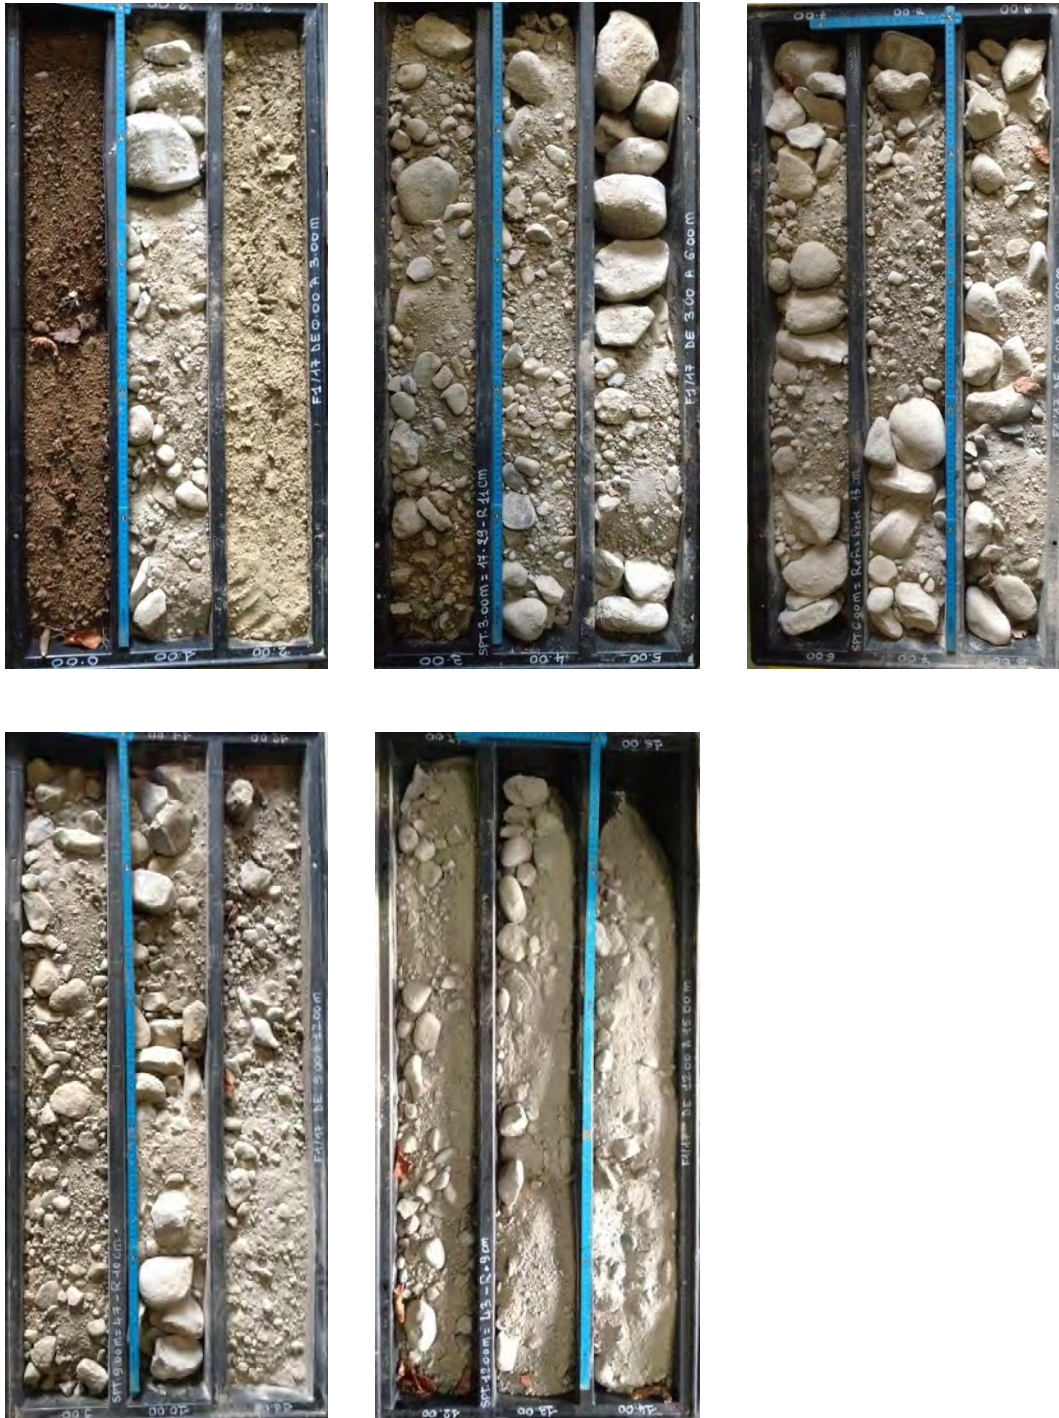
F1/17

Objet : Marly-Matran, Nouveau tracé Forage F02/17 Echelle 1:100	Mandat No. : 2517053.4B	Plan No. : 2517053.4_F02/17	GEOTEST GEOLOGIE / INGENIERIE / GÉOPHYSIQUE / ENVIRONNEMENT GEOTEST SA T + 41 (0)26 407 74 20 RUE JEAN PROUVÉ 14 F + 41 (0)26 407 74 21 CASE POSTALE 49 fribourg@geotest.ch CH-1762 GIVISIEZ www.geotest.ch
	Exécuter Date : 16.-17.11.2017	Relevé par : M. Kuhn	
	Entreprise : PolyForages SA	Dessiné par : U. Pfyffer	
	Maître foreur : Sylvere Packa	Contrôlé par : -	
	Méthode de forage : Roto-percussion	Format : A3	
Coordonnées : 2'575'935 / 1'180'005	Élévation du terrain : ca. 591.20 m s.M.

Diamètres Ø - mm	Prof.	Profil	N.eau	Echantillon	Matériaux	Essais in situ et interprétation géologique		Equipement
0.15					Limon sableux, peu graveleux, avec MO, brun	c_{up} : 100-150 kN/m ²	TV / Ah

1.10					Limon sableux, argileux, très graveleux, brun-beige	c_{up} : 200-300 kN/m ²	Colluvions	
1.40					Gravier sableux-limoneux, argileux, beige / très humide			
					Gravier sableux, avec pierres, gris		Fluvioglaciare de retrait

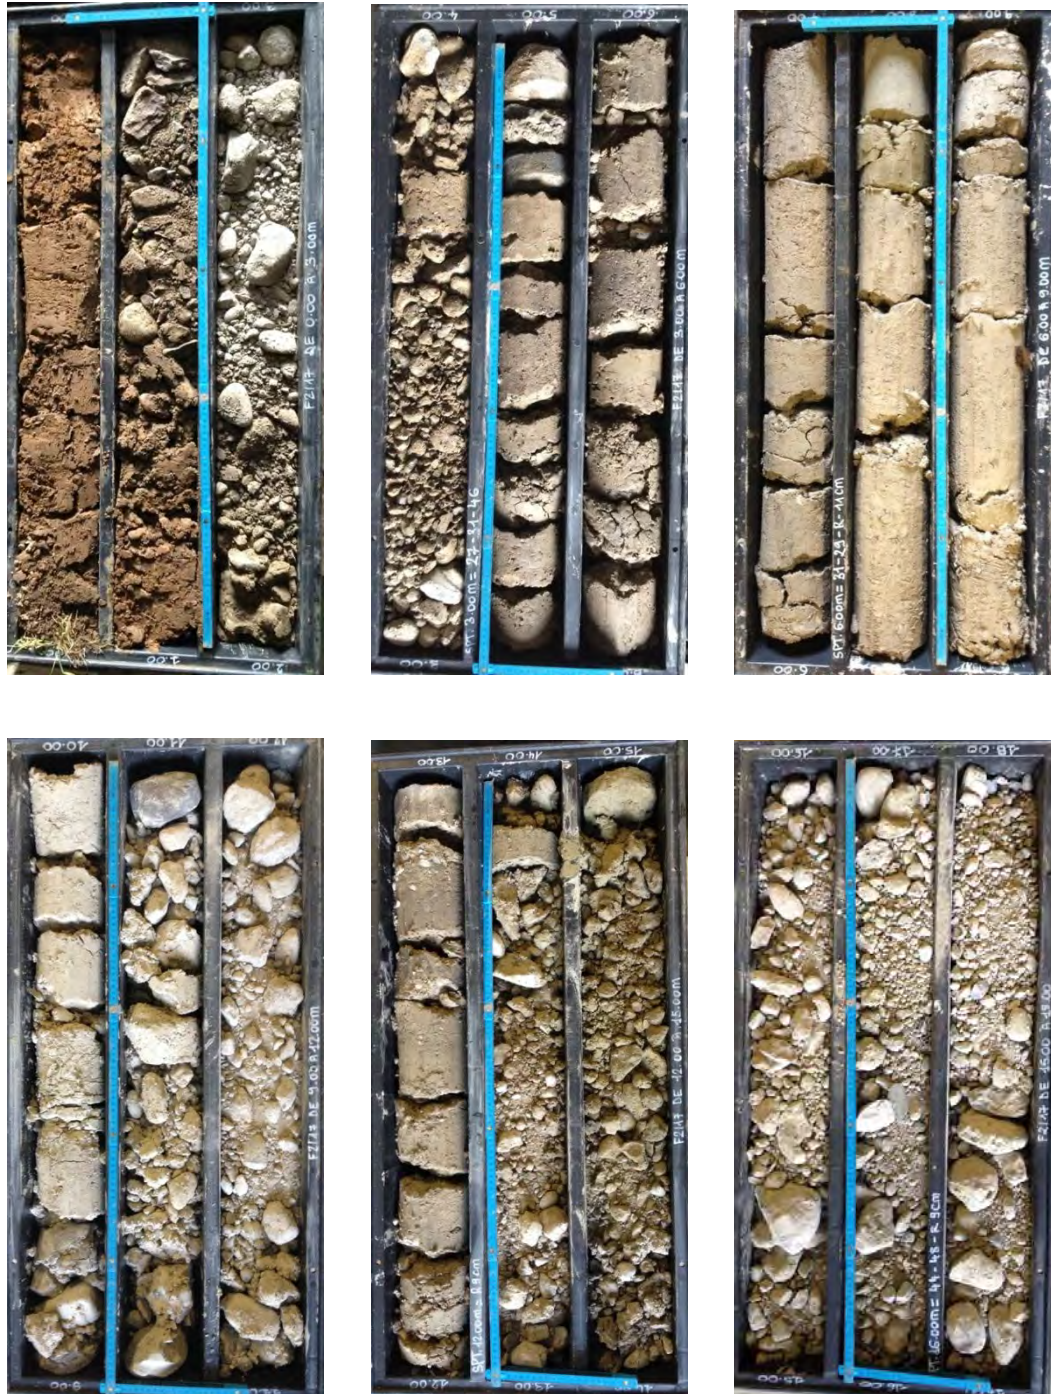
F2/17

Objet : Marly-Matran, Nouveau tracé Forage F03/17 Echelle 1:100	Mandat No. : 2517053.4B	Plan No. : 2517053.4_F03/17	GEOTEST GEOLOGIE / INGENIERIE / GÉOPHYSIQUE / ENVIRONNEMENT GEOTEST SA T + 41 (0)26 407 74 20 RUE JEAN PROUVÉ 14 F + 41 (0)26 407 74 21 CASE POSTALE 49 fribourg@geotest.ch CH-1762 GIVISIEZ www.geotest.ch
	Exécuter Date : 16.-17.11.2017	Relevé par : M. Kuhn	
	Entreprise : PolyForages SA	Dessiné par : U. Pfyffer	
	Maître foreur : Sylvere Packa	Contrôlé par : -	
	Méthode de forage : Roto-percussion	Format : A3	
Coordonnées : 2°57'6"325 / 1°18'0"064	Élévation du terrain : ca. 608.81 m s.M. Pm : ca. 609.31 m s.M.

Diamètres ø - mm	Prof.	Profil	N.eau	Echantillon	Matériaux	Essais in situ et interprétation géologique	Equipement		
							Piézo ø 2"		
0.10	0.30				Limon, avec MO, avec racines, brun Limon sableux, avec peu de MO, avec qqs racines, brun	TV / Ah TV / B	+0.5

2.00				Sable limoneux à limon sableux, très peu graveleux (graviers sub-onguleux), brun clair	$c_{up}: 150-200 \text{ kN/m}^2$		0.3	Compactionite
	4.40				Sable fin à moyen, limoneux avec rares graviers, beige / lég. humide / lâche	$c_{up}: 250 \text{ kN/m}^2$ SPT = 4/3/3 N = 6		1.8

7.00				Sable fin limoneux, peu argileux, humide à très humide, beige aspect varvé Passage saturé de 5,3m à 5,45 m Par endroits présence de sable moyen Compacité lâche, respectivement consistance ferme à très ferme	$c_{up}: 50 \text{ kN/m}^2$ $c_{up}: 100 \text{ kN/m}^2$ SPT = 1/2/2 N = 4		5.0	Gravier filtrant 4/8

7.50				Sable limoneux avec quelques graviers et rares pierres, beige / lég. humide	$c_{up}: 100 - 150 \text{ kN/m}^2$		7.5	
	8.30				Sable fin limoneux, peu argileux, beige / lég. humide	$c_{up}: 250 \text{ kN/m}^2$		8.5

9.90				Sable fin peu limoneux, beige / humide / très lâche En vrac. Saturé de 9 m à 9,9 m Passage plus limoneux (en carotte) de 9,45 à 9,65 m	SPT = 1/1/2 N = 3 $c_{up}: 200 \text{ kN/m}^2$

15.00				Sable fin limoneux très peu argileux, beige / humide / moyennement compact Présence de peu de matière organique et consistance très molle entre 10,4 et 10,8 m	$c_{up}: 200 \text{ kN/m}^2$ $c_{up}: 350 \text{ kN/m}^2$ $c_{up}: >450 \text{ kN/m}^2$ SPT = 6/8/4 N = 12 $c_{up}: 400 \text{ kN/m}^2$ $c_{up}: 350 \text{ kN/m}^2$ $c_{up}: >450 \text{ kN/m}^2$ $c_{up}: 450 \text{ kN/m}^2$

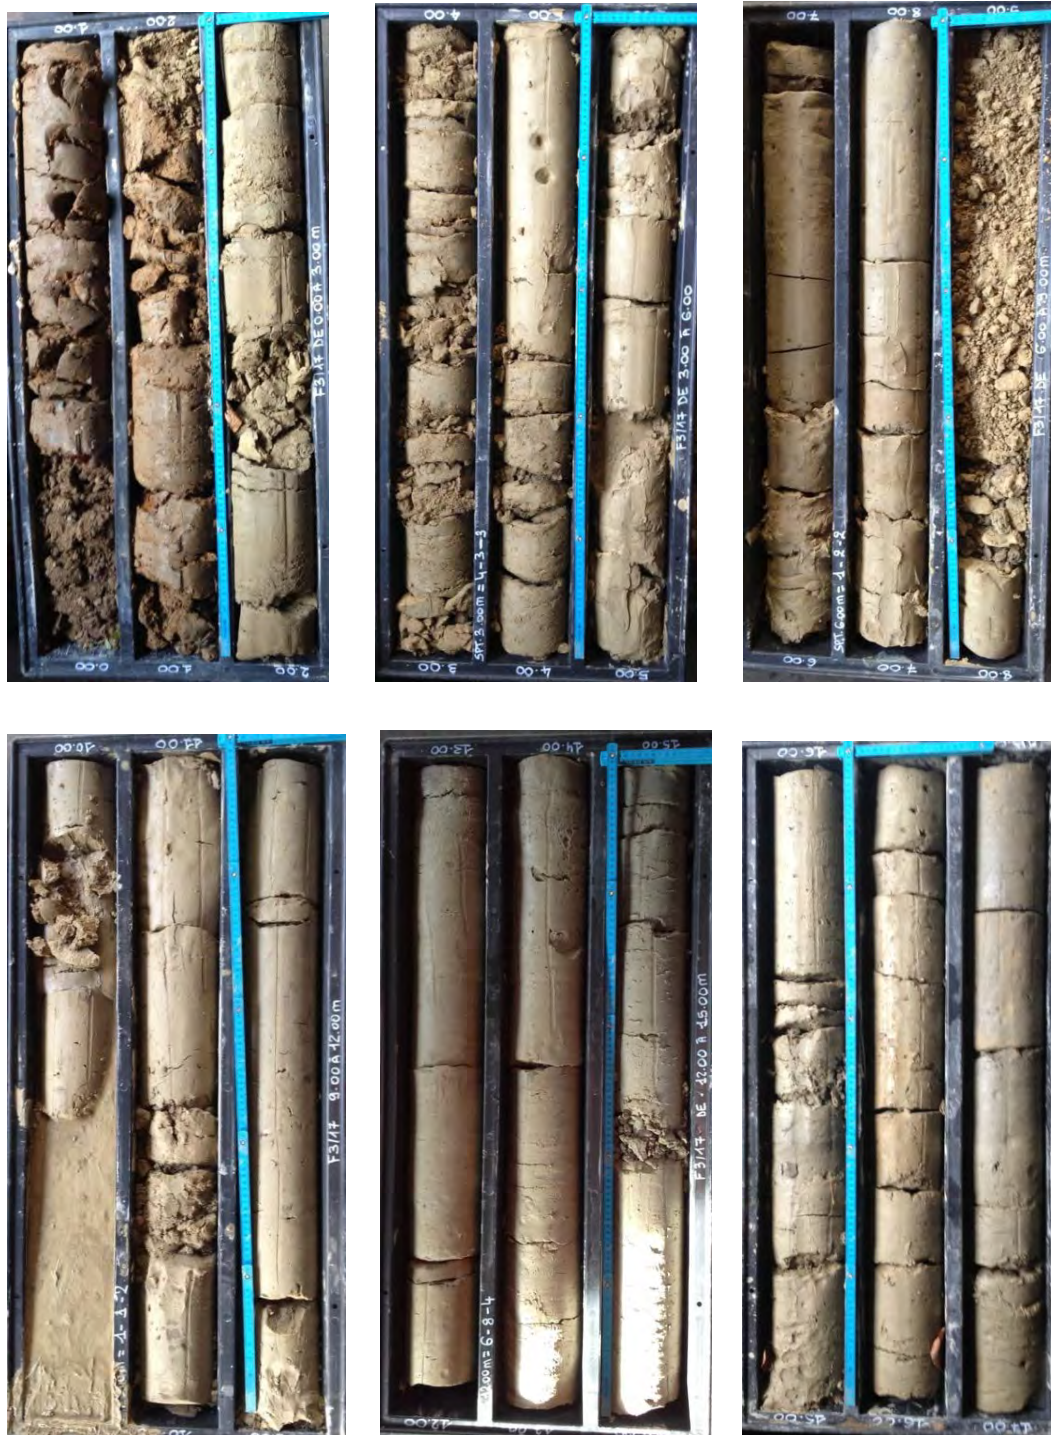
F3/17

30.00				Sable fin, limoneux, très peu graveleux, gris	$c_{up}: 350-450 \text{ kN/m}^2$			
					c_{up} = résistance à la compression non drainée mesurée au pénétromètre de poche

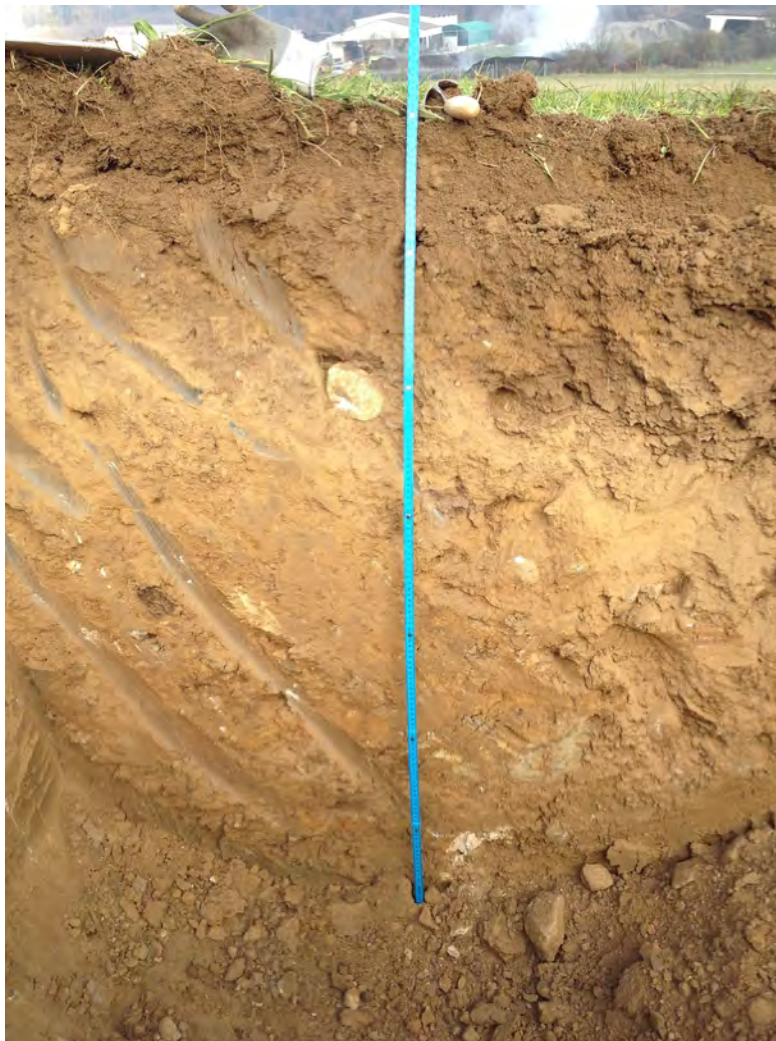
Date :	17.11.2017	Mandat No.2517053.4B
Objet :	Marly-Matran, Nouveau tronçon	
Entreprise :	Implenia Constructions SA	
Machine :	Pelle 8 to à chenille	
Coordonnées :	2°57'5388.50 / 1°18'0'470.48

Limon sableux, très peu graveleux, rares pierres, avec MO, brun	TV / Ah
0.50				Sable limoneux, avec racines, activité biologique (vers), peu graveleux, rares pierres, brun - beige	TV / B
1.10				Sable limoneux, rares racines, graveleux, quelques pierres, beige	Fluvioglacière et glaciolacustre de retrait
1.50				Sable peu limoneux à limoneux, graveleux, quelques pierres, beige	
					- Fouille stable

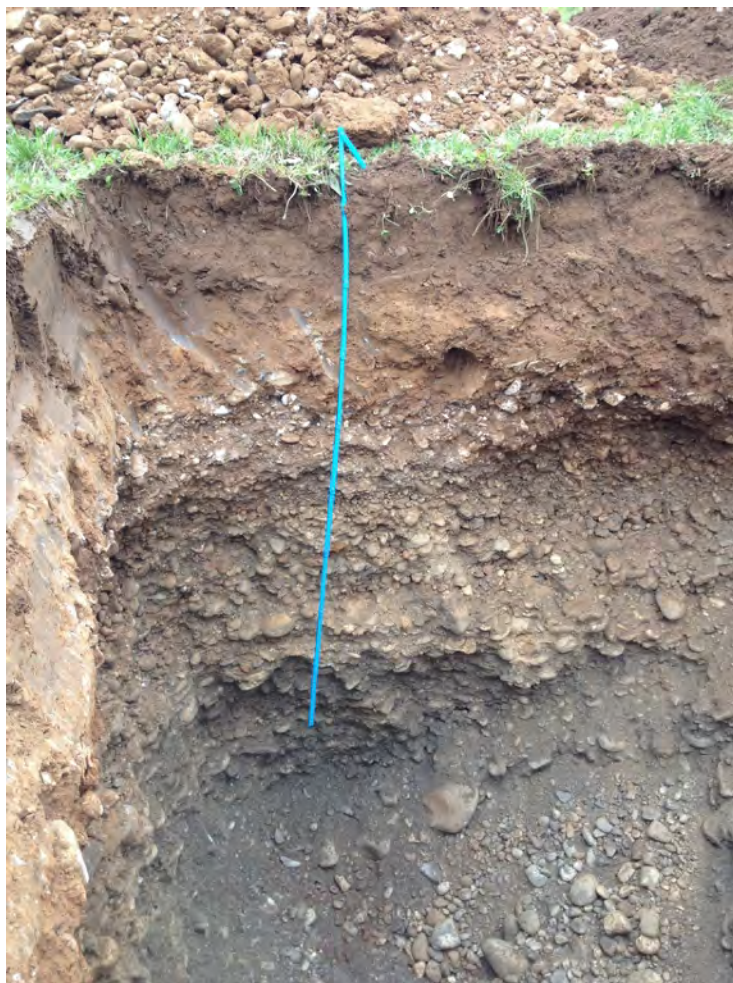
Date :	17.11.2017	Mandat No.2517053.4B
Objet :	Marly-Matran, Nouveau tronçon	
Entreprise :	Implenia Constructions SA	
Machine :	Pelle 8 to à chenille	
Coordonnées :	2°57'589.57 / 1°18'0'234.98

0.25	Sable limoneux à limon sableux, très peu graveleux, avec MO, brun	TV / Ah
	0.60	Sable limoneux graveleux, rares pierres, avec quelques racines, brun-beige	TV / Bw
	1.00	Gravier grossier, sableux, très peu limoneux, bcp de pierres, très rares blocs, gris-beige	Fluvioglacière de retrait
	2.00	Gravier grossier, sableux, bcp de pierres, très rares blocs, gris-beige	
	3.00	Gravier très sableux, bcp de pierres, rares blocs, gris	
- Fouille moyennement stable

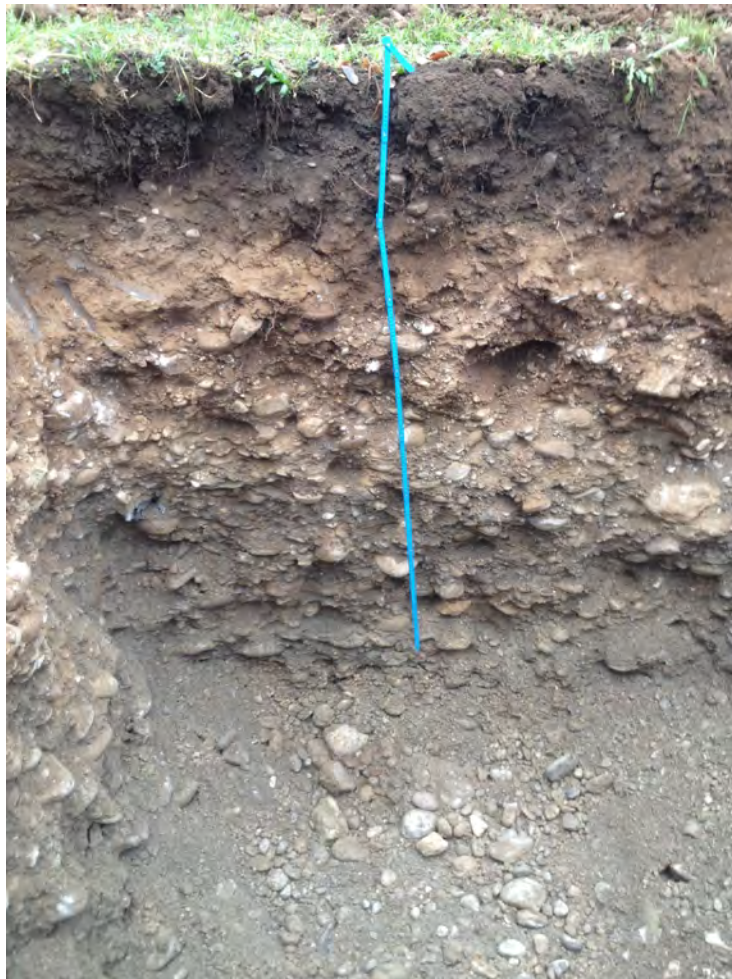
Date :	17.11.2017	Mandat No.2517053.4B
Objet :	Marly-Matran, Nouveau tronçon	
Entreprise :	Implemia Constructions SA	
Machine :	Pelle 8 to à chenille	
Coordonnées :	2°57'56.63" / 1°18'105.66"

0.20	Sable limoneux, très peu graveleux, avec MO, brun	TV / Ah
	0.50	Sable peu limoneux à limoneux, avec quelques racines, graveleux, avec pierres et rares morceaux de brique, brun-beige	Remblai Bw
	1.40	Gravier sableux, très peu limoneux, avec bcp de pierres et blocs, beige	Fluvioglacière de retrait
	3.00	Gravier sableux, avec pierres et blocs, gris	
			- Fouille stable

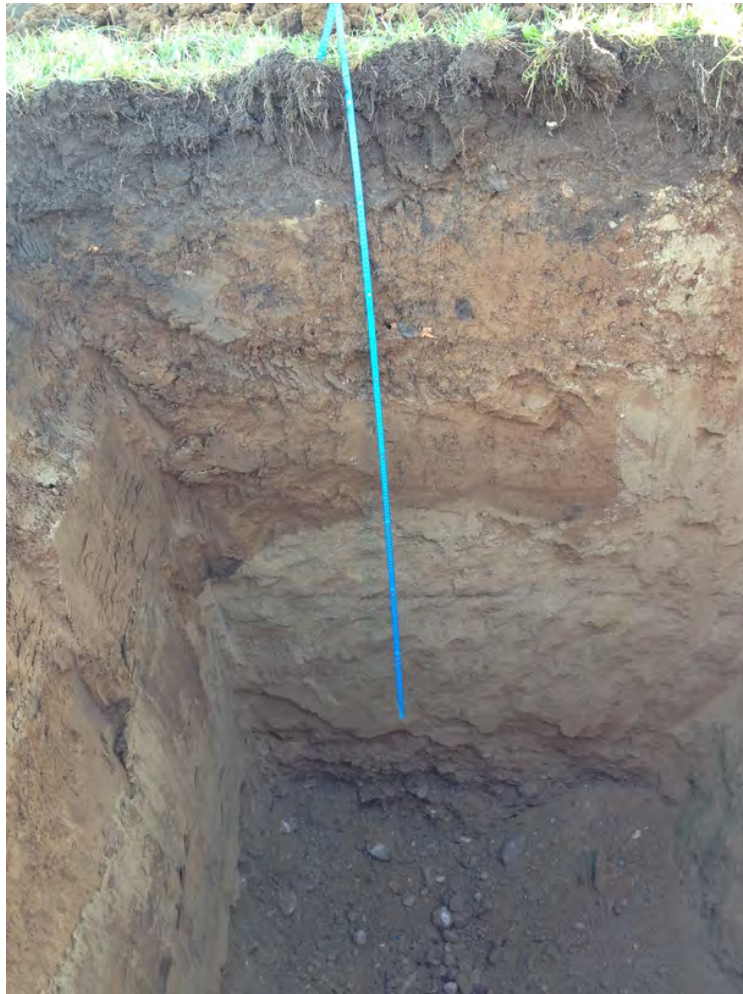
Date :	17.11.2017	Mandat No.2517053.4B
Objet :	Marly-Matran, Nouveau tronçon	
Entreprise :	Implenia Constructions SA	
Machine :	Pelle 8 to à chenille	
Coordonnées :	2°57'064.36 / 1°18'147.92

0.20	Sable limoneux, peu graveleux, riche en MO, très rares pierres, brun foncé	TV / Ah
	0.60	Sable limoneux, très peu argileux, activité biologique (vers), quelques racines, peu graveleux, rares pierres, brun - beige	TV / B
	1.10	Sable peu limoneux, peu graveleux, très rares pierres, beige	Moraine altérée
	2.10	Sable moyen à grossier, peu graveleux, rares pierres, gris	Fluvioglacière de progression
		Gravier sableux, avec pierres, rares blocs, gris	
	3.00		- Fouille stable

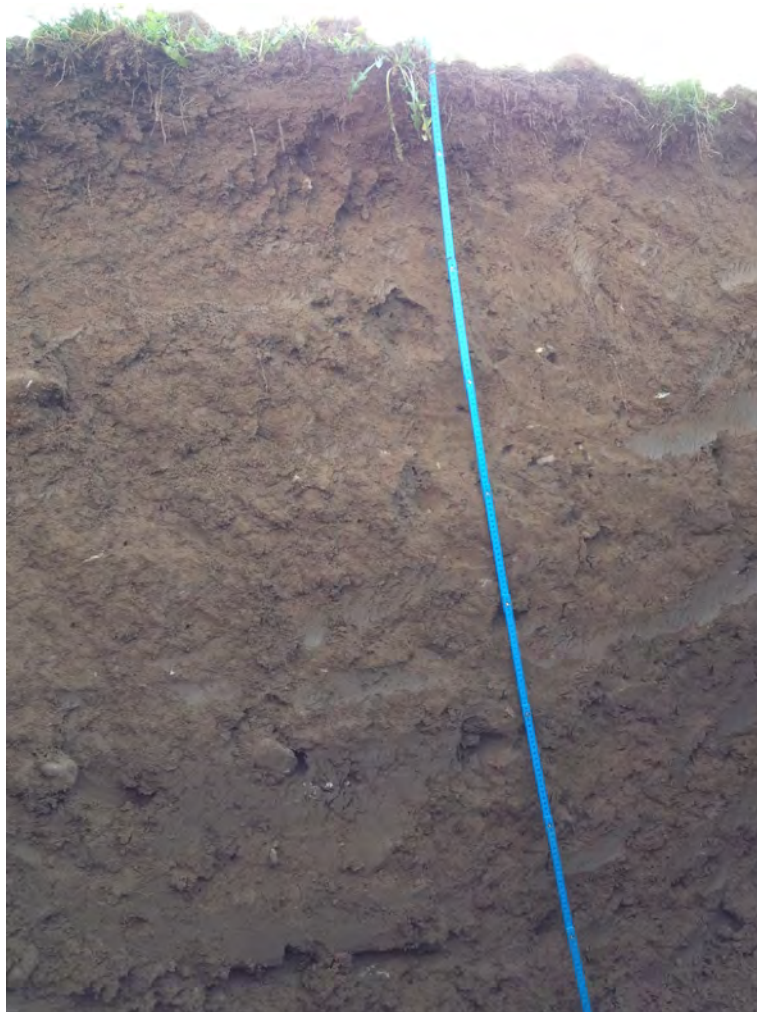
Date :	17.11.2017	Mandat No.2517053.4B
Objet :	Marly-Matran, Nouveau tronçon	
Entreprise :	Implenia Constructions SA	
Machine :	Pelle 8 to à chenille	
Coordonnées :	2°57'332.56 / 1°18'143.92

Sable limoneux, peu graveleux, rares pierres, avec MO, brun	TV / Ah
		Sable limoneux à limon sableux, peu graveleux, rares pierres, avec racines, activité biologiques (vers), brun-beige	TV / B
		Limon sableux, graveleux, quelques pierres, brun-beige Consistance dure à très dure	- c_{up} : 350->450 kN/m ²
		Limon sableux, très peu argileux, graveleux, quelques pierres, brun-beige / consistance dure	Glaciolacustre de progression - c_{up} : 250-300 kN/m ²
		- Fouille stable - Traces de charbon

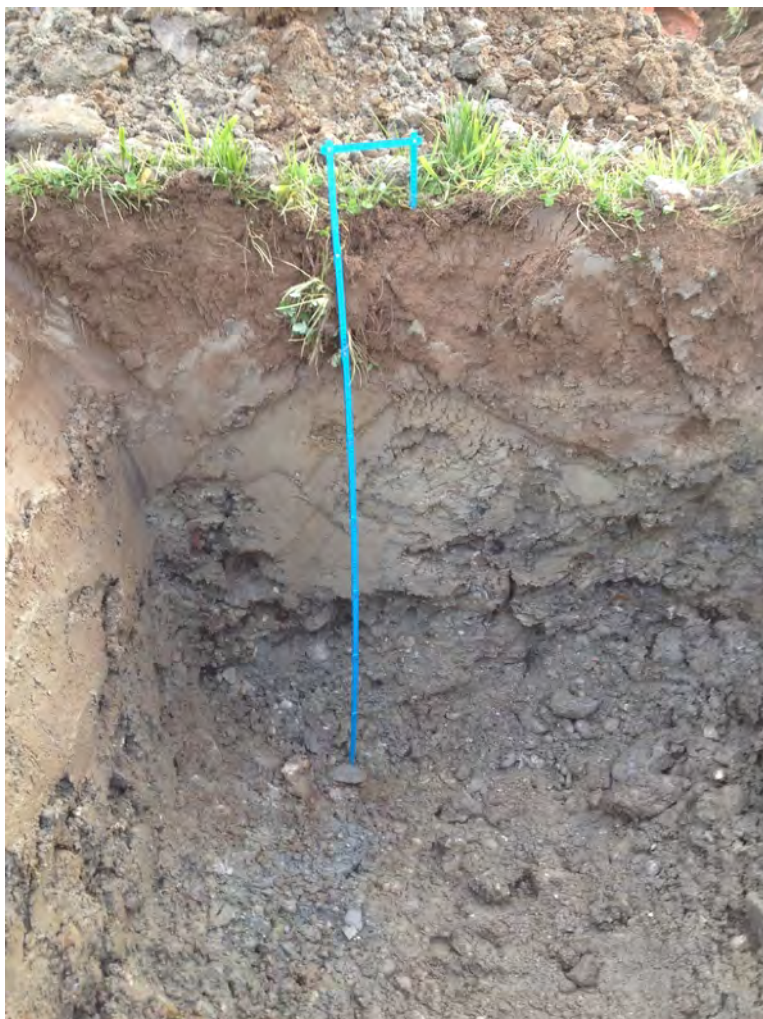
Date :	20.11.2017	Mandat No.2517053.4B
Objet :	Marly-Matran, Nouveau tronçon	
Entreprise :	Implenia Constructions SA	
Machine :	Pelle 8 to à chenille	
Coordonnées :	2°57'541.12 / 1°18'182.79

0.35	Limon sableux, très peu graveleux, avec MO, brun	TV / Ah
	0.70	Sable limoneux à limon sableux, peu argileux, très graveleux, avec restes organiques (bois), avec pierres, gris-beige / humide / consistance dure	$c_{up}: 200-250 \text{ kN/m}^2$ C(B)
	1.00	Sable limoneux, peu argileux, avec restes organiques (bois), bcp de pierres, gris / humide	$c_{up}: 150-250 \text{ kN/m}^2$ Alluvions
	1.60	Gravier sableux, très peu limoneux, bcp de pierres, gris saturé	- Fouille peu stable

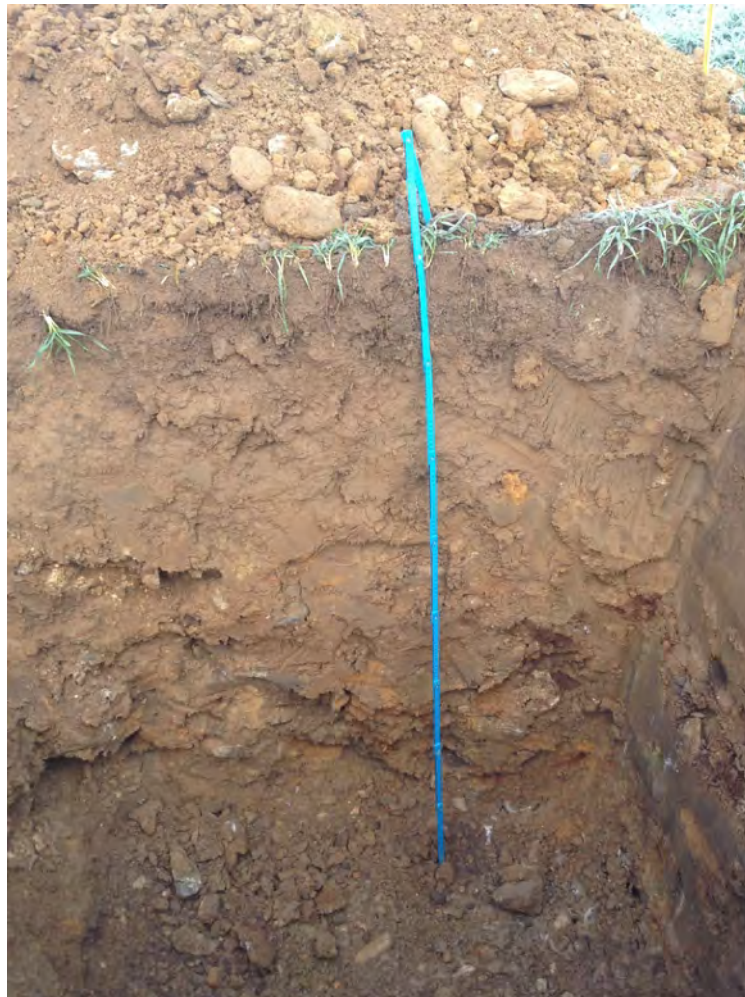
Date :	20.11.2017	Mandat No.2517053.4B
Objet :	Marly-Matran, Nouveau tronçon	
Entreprise :	Implenia Constructions SA	
Machine :	Pelle 8 to à chenille	
Coordonnées :	2°57'739.09 / 1°18'187.30

Sable limoneux à limon sableux, avec MO, très peu graveleux, rares pierres, brun	TV / Ah
0.60				Sable limoneux à limon sableux, peu graveleux, rares pierres, avec racines, brun-beige	TV / B(p)
0.80				Limon sableux, peu argileux, graveleux, avec quelques pierres, beige / consistance dure	$c_{up}: 250-350 \text{ kN/m}^2$
1.70				Limon sableux, peu argileux (parfois plus argileux), graveleux, avec nombreuses pierres, avec blocs, brun-beige Consistance dure	Alluvions $c_{up}: 200-300 \text{ kN/m}^2$
					- Fouille stable

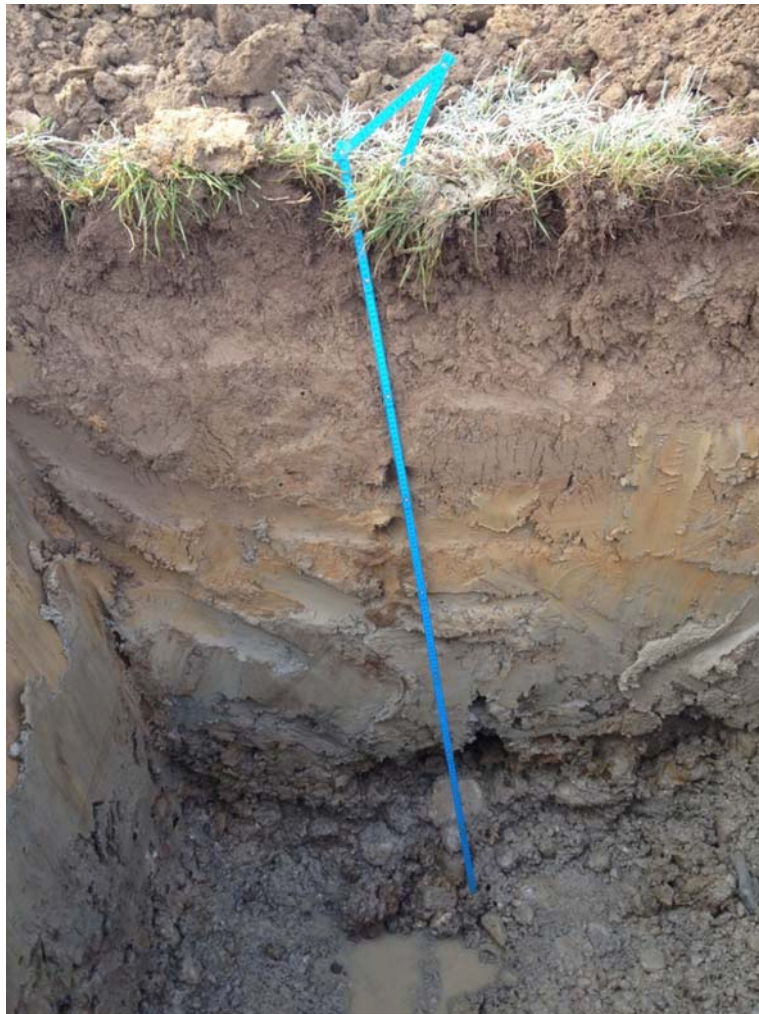
Date :	20.11.2017	Mandat No.2517053.4B
Objet :	Marty-Matran, Nouveau tronçon	
Entreprise :	Implenia Constructions SA	
Machine :	Pelle 8 to à chenille	
Coordonnées :	2°57'7.969.52 / 1°18'0.189.32

0.20		Limon sableux, peu graveleux, avec MO, brun	TV / Ah	
	0.40		Limon sableux, peu argileux, très peu graveleux, avec racines, traces d'oxydo-réduction, beige-gris-rouille	$c_{up}: 200-250 \text{ kN/m}^2$ TV / Bgg	
	0.60		Sable limono-argileux, très peu graveleux, nombreuses traces d'oxydo-réduction, beige-gris-rouille	$c_{up}: 250-300 \text{ kN/m}^2$	
	1.10		Sable argilo-limoneux, nombreuses traces d'oxydo-réduction, gris-rouille / consistance ferme	$c_{up}: 100 \text{ kN/m}^2$ Dépôts d'inondation	
	1.30		Argile sableuse, très peu graveleuse, rares pierres, gris	$c_{up}: 50-100 \text{ kN/m}^2$	
1.70		Gravier sablo-limoneux, très peu argileux, gris	Alluvions		
				<ul style="list-style-type: none"> - Fouille stable à 1.5 m, puis instable - eau à 1.6 m - très humide

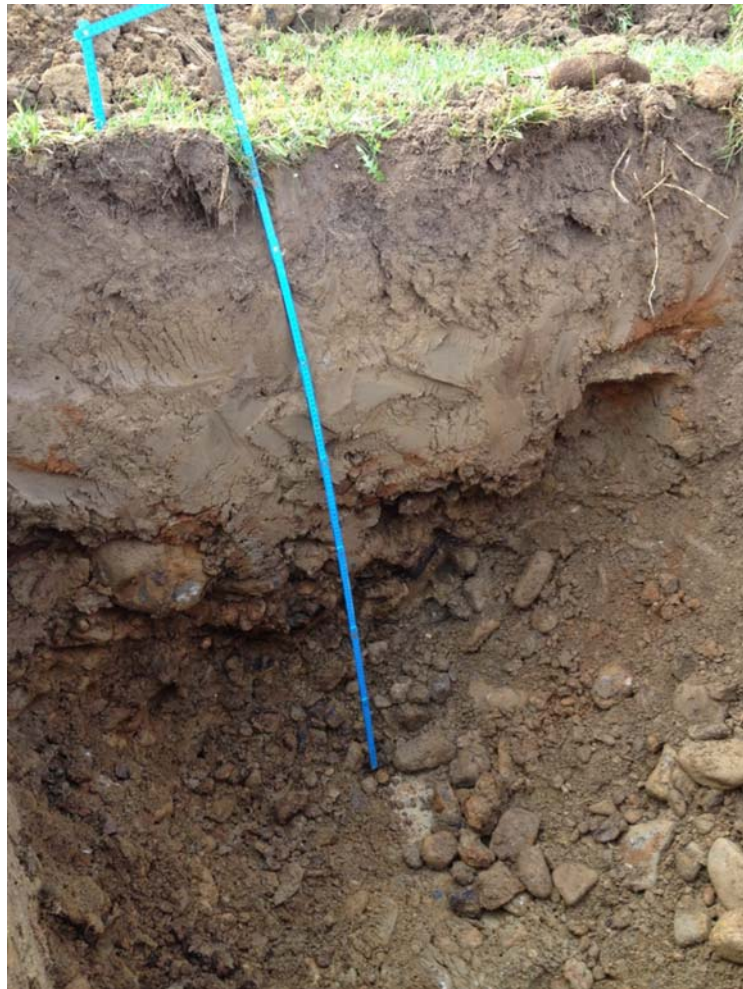
Date :	20.11.2017	Mandat No.2517053.4B
Objet :	Marty-Matran, Nouveau tronçon	
Entreprise :	Implenia Constructions SA	
Machine :	Pelle 8 to à chenille	
Coordonnées :	2°57'8.457.41 / 1°18'0.83.78

0.25	Limon sableux, très peu graveleux, avec MO, brun TV / Ah	
	0.40	Limon sableux, très peu graveleux, avec racines, rares traces de charbon, brun-beige / consistance dure $c_{up}: 200-300 \text{ kN/m}^2$ TV / B (w)	
	0.70	Limon sableux, peu argileux, peu graveleux, rares pierres, beige / consistance très ferme $c_{up}: 150-200 \text{ kN/m}^2$ Dépôts d'inondation	
	1.60	Gravier limono-sableux, peu argileux, avec pierres et blocs, beige Alluvions	
			- Fouille stable

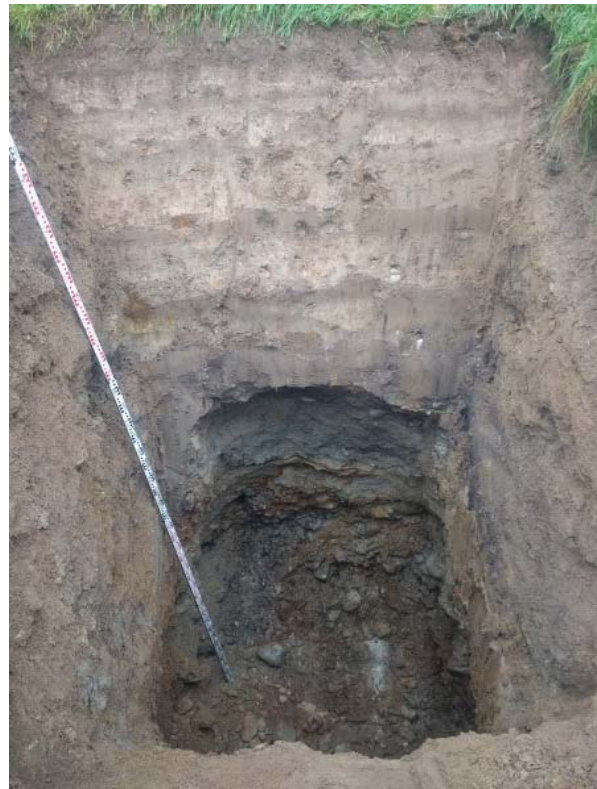
Date :	11.10.2018	Mandat No.2517053.4B
Objet :	Martyr-Matran, Nouvelle jonction	
Entreprise :	Cudré-Mauroux Terrassement	
Machine :	Pelle rétro 9t	
Coordonnées :	2°57'8"173 / 1°18'0"148

0.30	Limon terreux, brun, très humide, avec présence de racines et de radicelles	Terre végétale
	1.70	Sable limoneux, peu graveleux avec quelques pierres (majoritairement molasse gréseuse), beige-grisâtre, humide. Présence d'un bloc de molasse gréseuse fracturé à 1.2 m. Avec tâches redox. Dès 1.3 m couleur grise et moins limoneux.	Colluvions <i>c_{up}</i> : 100 - 150 KPa
	2.20	Sable limono-argileux, beige-verdâtre, humide à très humide. Présence de peu de matière organique de 1.7 à 2.0 m. Avec tâches redox.	Dépôts d'inondation <i>c_{up}</i> : 100 KPa
	2.80	Sable moyen à grossier très graveleux et peu limoneux, très humide, beige-jaunâtre.	Alluvions
	4.00	Gravier sableux peu limoneux, avec nombreuses pierres et quelques blocs, très humide à saturé, gris-jaunâtre	
	4.05	Grès moyen gris-verdâtre	Molasse

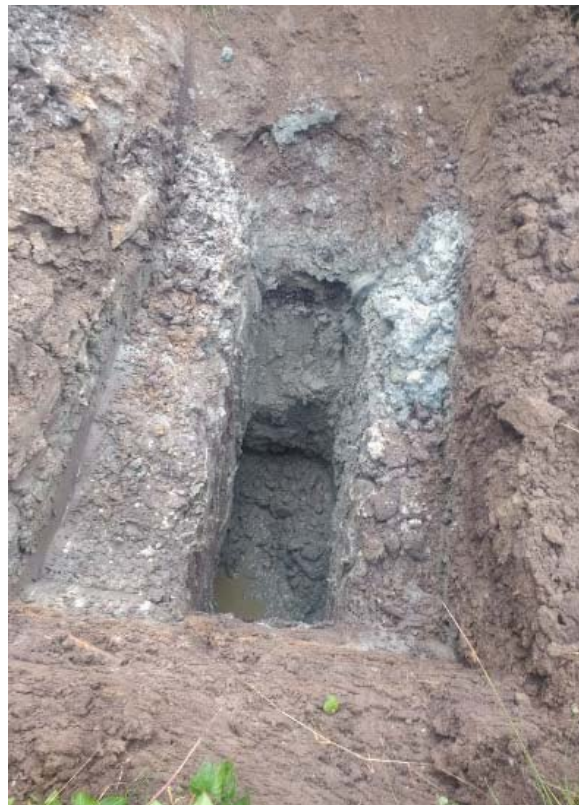
Date :	11.10.2018	Mandat No.2517053.4B
Objet :	Marty-Matran, Nouvelle jonction	
Entreprise :	Cudré-Mauroux Terrassement	
Machine :	Pelle rétro 9t	
Coordonnées :	2°57'8"243 / 1°18'0"133

4.10	<p>Graviers et pierres peu à moyennement sablo-limoneux, gris-verdâtre, saturé. Pierres et graviers de forme ronde à sub-arrondie.</p>	Alluvions
	4.15	<p>Toit rocher molassique</p>	Molasse

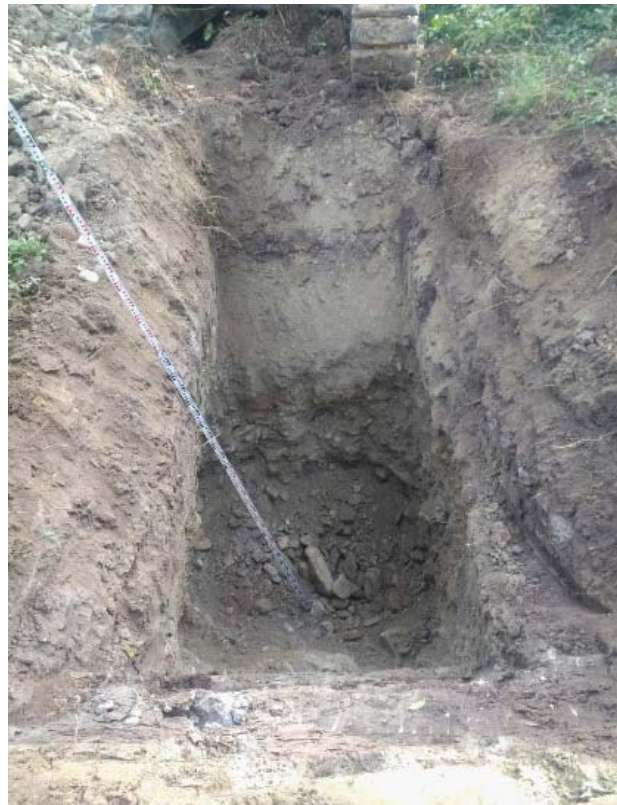
Date :	11.10.2018	Mandat No.2517053.4B
Objet :	Marty-Matran, Nouvelle jonction	
Entreprise :	Cudré-Mauroux Terrassement	
Machine :	Pelle rétro 9t	
Coordonnées :	2°57'347 / 1°18'110

0.20 1.00 1.70 3.80		Limon sableux, terreux, brun, lég. humide.	Terre végétale
		Sable limoneux avec plusieurs graviers, sec, beige-foncé. Présence de débris de molasse gréseuse.	c_{up} : 400 - 450 KPa Colluvions
		Sable fin limoneux, peu graveleux, beige-grisâtre, lég. humide. Avec quelques pierres (majoritairement grès).	c_{up} : 150 - 200 KPa
		Gravier et pierres dans une matrice sableuse et peu limoneuse, avec quelques blocs, beige-grisâtre, sec. Dès env. 2.7 m, présence plus abondante de blocs. Gravier et pierres de forme sub-arrondie à sub-anguleuse	Alluvions

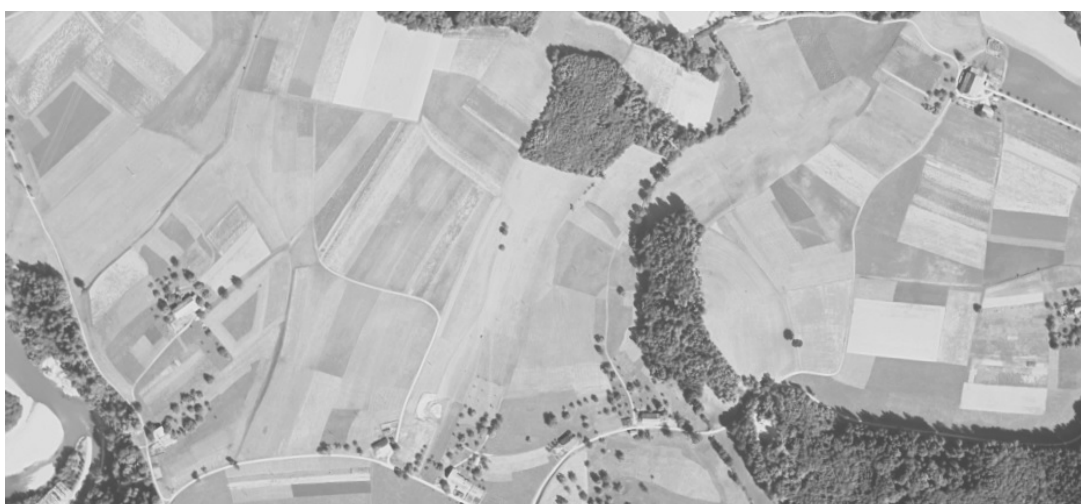
Année 1943

Photos aériennes anciennes exploitation de gravier Gros Esert et vallon de Chésalles

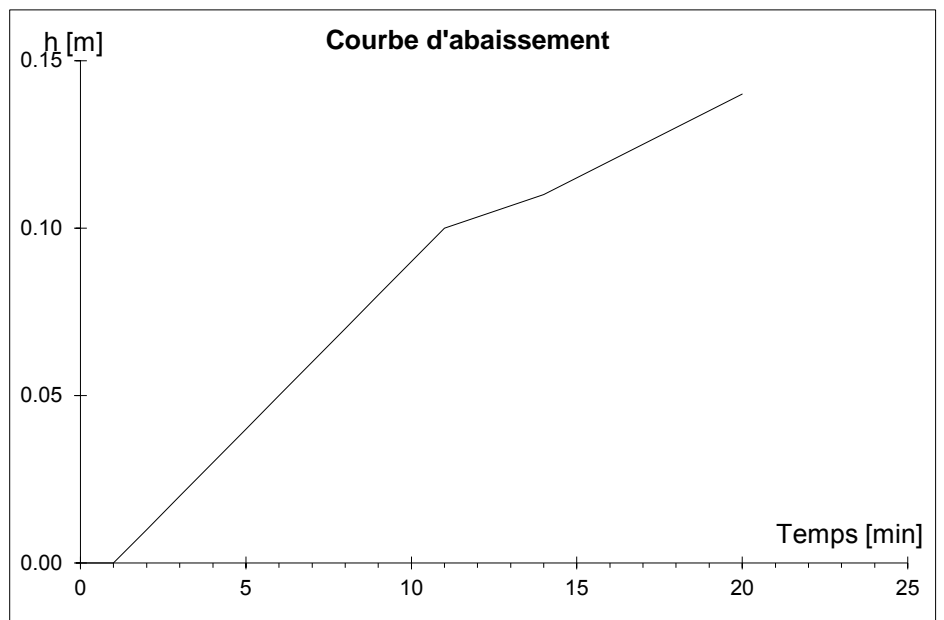
Date	21.02.2019	ESSAI D'INFILTRATION
Tranchée N°	Tr15/19	
Essai No	1

$h_m =$ hauteur d'eau moyenne dans la tranchée
 $b =$ racine carrée de la surface de la tranchée
 $= 1.05$

Des essais d'infiltration ont été réalisés le 21 février 2019 sur les secteurs Fontanettes (km 450), Copy (km 775) et Planchettes (km 1'525). Les essais ont été réalisés sur un période sèche avec un terrain couvert ou partiellement couvert d'une couche de neige. Les terrains étaient globalement secs à légèrement humide en surface (jusqu'à 0.5-0.6 m de profondeur).

Sur la base de ces résultats, il peut être admis que le secteur Planchettes (km 1'525) est favorable à une réinfiltration des eaux. Il semblerait également que le secteur Fontanettes (km 450) soit également favorable à une réinfiltration des eaux. Néanmoins à la vue de la lithologie ainsi qu'à la présence de drains sur ce secteur, il ne peut être exclu que le système de drainage en place ai pu influencer les résultats de l'essai.
