GKB Nr. **30**

Hanginstabilität von Falli-Höllli

Beschreibung des Geotops

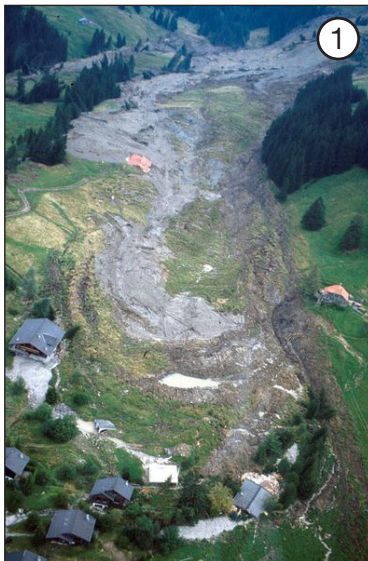
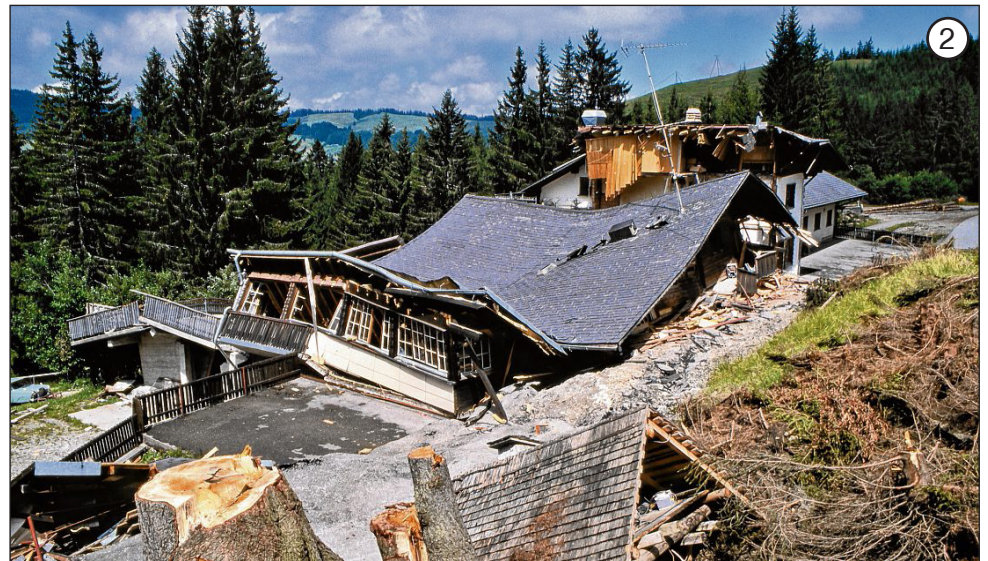
Abb. 3: Katastrophale Reaktivierung der Rutschung Falli-Höllli im Jahr 1994. Bild 1: Der Mittelteil der Rutschung reisst das aus etwa vierzig Häusern bestehende Feriendorf fort. Bild 2: Am 21. Juli 1994 verursachen die Massenbewegungen den Einsturz des Restaurants Falli-Höllli.

Im Mai 1994 erfährt der Massenbewegungskomplex Falli-Höllli einen Wiederausbruch der Aktivität, der sich in die Abfolge grösserer Ereignisse mit tausendjähriger Wiederholungsrate einzuordnen scheint (Abb. 3). Intensive Entwaldung dieser Region seit dem 16. Jahrhundert wird als vorbereitende Ursache dieser Reaktivierung angesehen. Der auslösende Faktor ist höchstwahrscheinlich hydrologischer Natur. Zwischen 1977 und 1994 wurde eine deutliche Zunahme der mittleren jährlichen Niederschlagsmenge verzeichnet, was zur Folge hatte, dass die „schlafende“ Rutschung in eine „aktive“ überging. Im Winter 1993-1994 gab es drei markante Schneeschmelzperioden und der Beginn des Frühlings 1994 war ausserordentlich regnerisch. Die Infiltration des Oberflächenwassers sättigte nach und nach das instabile Gebiet Falli-Höllli und führte schliesslich dazu, dass die

Gleichgewichtsschwelle überschritten wurde. Als sich die Hauptmasse – mit einer Tiefe von etwa 37 m – in Bewegung setzte, bewirkte dies zahlreiche oberflächliche Phänomene, die sich mit der tiefgründigen Verschiebung überlagerten. Murgänge und Schuttströme wurden durch den Austritt von unter Druck stehendem Wasser in den durchlässigen Flyschsandsteinen ausgelöst. Im August 1994 verspernte die Rutschmassenfront den Höllbachlauf, was einen Abdämmungssee generierte (Anhang 2). Glücklicherweise konnte sich dieser Stausee rasch und ohne verwüstende Flutwelle entleeren. Auf dem Höhepunkt der Krise betrug die maximale Verschiebungsgeschwindigkeit 6 m/Tag und die maximale Verschiebungsdistanz auf der Stufe der Ferienhaussiedlung beinahe 200 m. Das Volumen der verschobenen Masse wurde auf 33 Millionen Kubikmeter geschätzt. Die 41 Gebäude der Falli-Höllli-Siedlung wurden während dieses Ereignisses vollständig zerstört (Anhang 3).

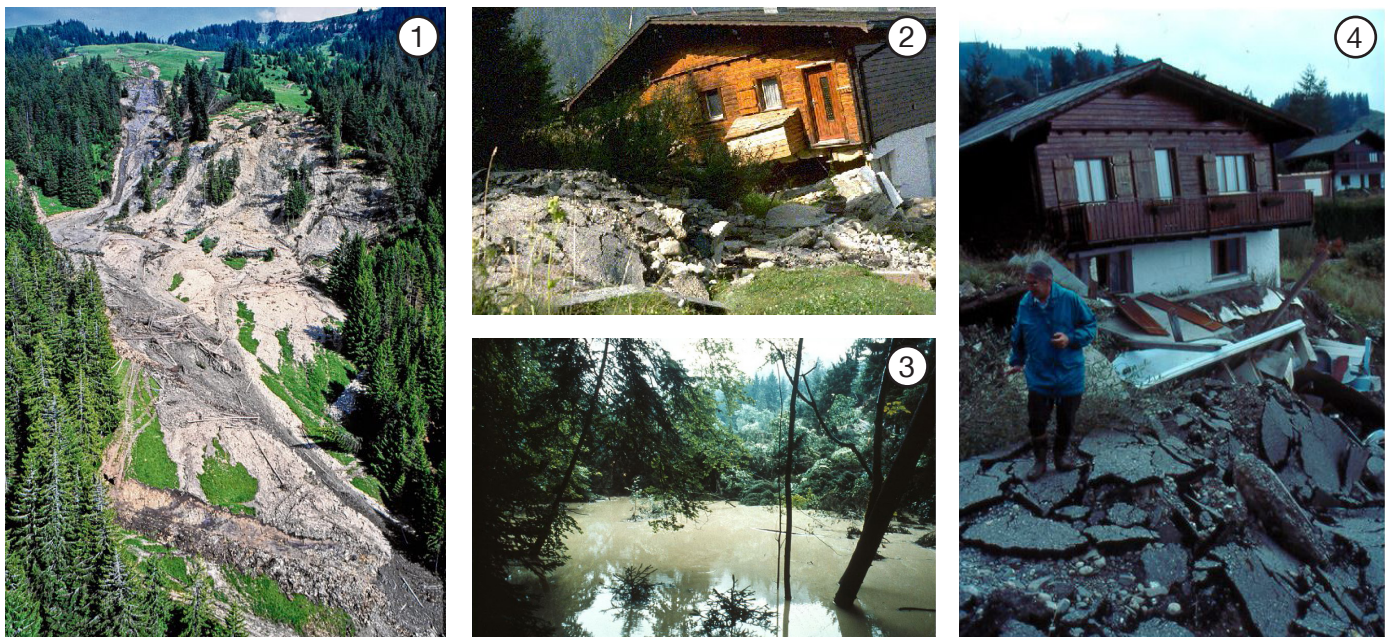
Anhang 2: Katastrophale Reaktivierung der Falli-Hölli-Rutschung 1994.

Bild 1: Luftbild der Rutschung über der Ferienhaussiedlung (Freiburger Nachrichten, Charles Ellena).

Bild 2 und 4: Zerstörung der Chalets von Falli-Hölli durch die starken Massenbewegungen (BAFU, Hugo Raetzo).

Bild 3: Stausee, entstanden aufgrund der Aufstauung des Höllbachs durch die Rutschmassenfront im August 1994. Der See entleerte sich ohne Schäden anzurichten (BAFU, Hugo Raetzo).
