Gestion piscicole de La Bagne (FR)

—
Synthèse des suivis piscicoles
de 2011 à 2017
Résultats de 2018

Février 2019

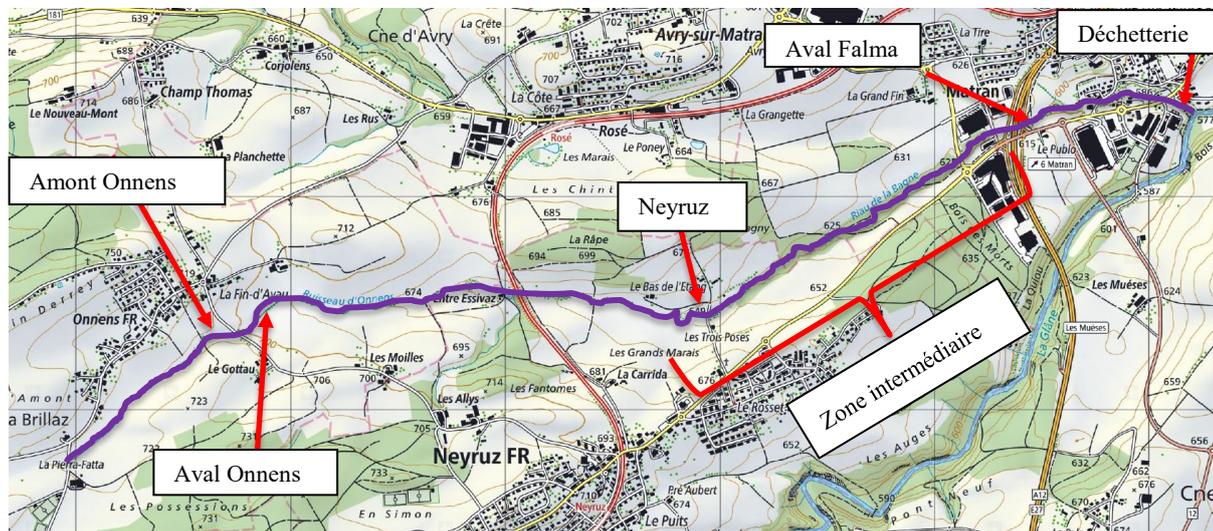
Figure 1 : Linéaire de La Bagne en violet avec localisation des secteurs de pêche 2012-2018 (source : map.geo.fr.ch)

Le périmètre global de l'étude comprend l'entier du linéaire du ruisseau de La Bagne d'environ 6.5 km (Figure 1) et plus précisément les tronçons intégrés dans les suivis annuels (Figure 1, Figure 2 et Figure 3).

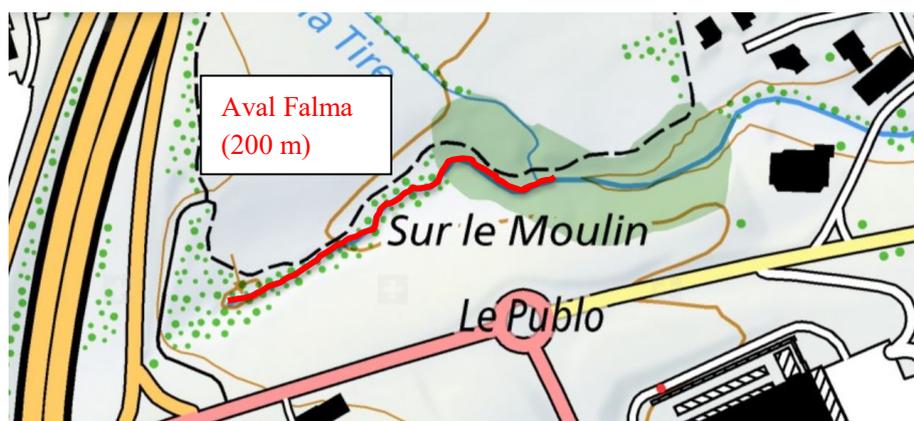
Figure 2 : Zoom sur le linéaire en aval de l'autoroute de la station « Aval Falma (200 m) » de 2012-2017 en rouge (source : map.geo.fr.ch)

Parmi les linéaires suivis par le Club sportif de Pêche – Fribourg, figure la station dite « Aval Falma (200 m) » (Figure 2). Cette station d'un linéaire d'environ 200 mètres est la seule à avoir été pêchée depuis le début des suivis (soit en 2012, 2014, 2016 & 2017¹). Elle est située en aval de l'autoroute dans un tronçon de classe écomorphologique naturel / presque naturel. Ce linéaire se caractérise de l'amont vers l'aval par :

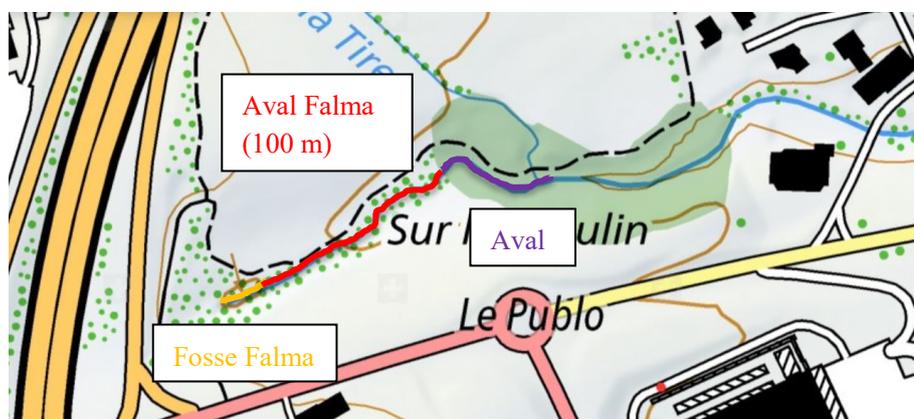
Figure 3 : Zoom sur le linéaire en aval de l'autoroute des stations de 2018 « Fosse Falma » en orange, station « Aval Falma (100 m) » en rouge et station « Aval » en violet (source : map.geo.fr.ch).

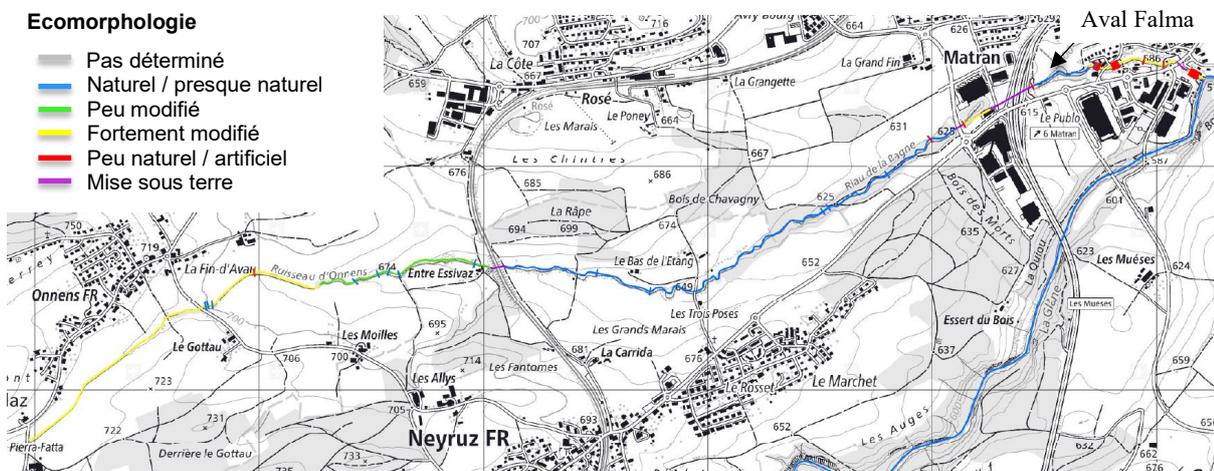
Figure 4 : Ecomorphologie du linéaire de La Bagne (source : map.geo.fr.ch)

Le canton de Fribourg a cartographié entre 2000 et 2013, l'écomorphologie de l'ensemble des cours d'eau cantonaux selon la méthode standardisée fédérale (OFEFP, 1998). La figure suivante présente l'écomorphologie du linéaire de La Bagne. L'état écomorphologique se caractérise comme :

- Fortement modifié à peu modifié, entre Onnens et la voie de chemin de fer (jusqu'au lieu-dit *Entre Essivaz*) ;
- Naturel ou presque naturel entre la voie de chemin de fer et l'entrée de Matran ;
- Naturel ou presque naturel à fortement modifié entre Matran et la confluence avec la Glâne.

L'ensemble des autres secteurs de pêche électrique ont été déplacés annuellement par le Club de pêche - Fribourg. Aucune description écomorphologique précise, ne figurent dans les rapports de suivi réalisés par cette société sur la période 2011-2017. Selon les données cantonales (Figure 4), les secteurs :

- Amont Onnens, Aval Onnens et Déchetterie sont de classe écomorphologique « Fortement modifié » ;
- La zone intermédiaire est de classe écomorphologique « naturel / proche du naturel ».

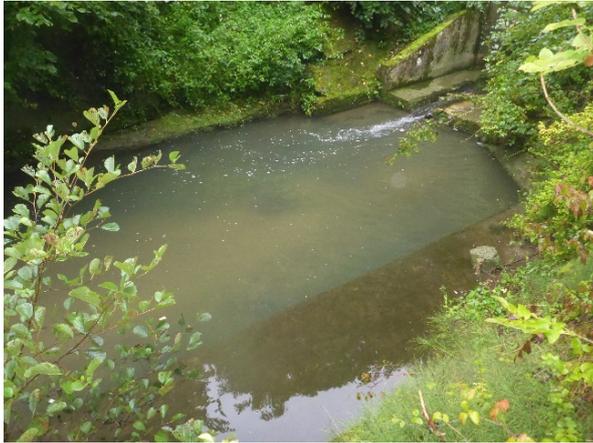
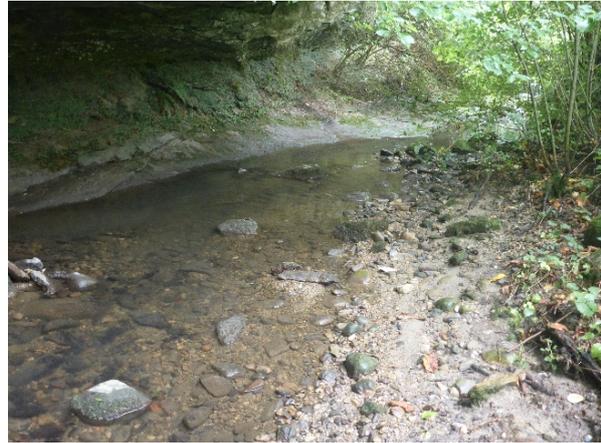
Figure 5 : Linéaire de La Bagne en aval de l'autoroute à Matran (Aval Falma – 200 m). A gauche, le trou de la Falma et à droite le linéaire naturel.

- Une fosse profonde (Trou de la Falma) à la sortie de la mise sous tuyau (Figure 5) ;

- Un linéaire naturel, relativement hétérogène en termes de vitesses d'écoulement (succession mouille-radier) et de substrats. Ce secteur est principalement constitué de molasse, de galets et de graviers (Figure 5). Quelques caches et abris hydrauliques pour les poissons sont présents ;
- Un « Toboggan » naturel de molasse (Figure 6), peu biogène pour la faune aquatique ;
- Un secteur naturel relativement plat et à écoulement lent (Figure 6). Quelques caches et abris hydrauliques pour les poissons sont présents.

Les caractéristiques de la station Fosse Falma et de la station Aval sont décrites au chapitre 2 (Figure 5 et Figure 6).

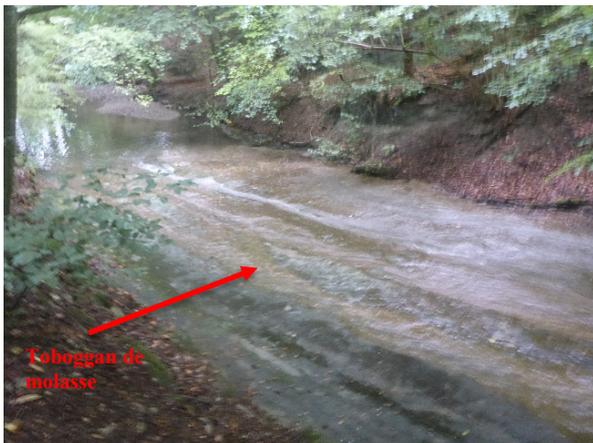
Figure 6 : Linéaire de La Bagne en aval de l'autoroute à Matran (Aval Falma). Le toboggan de molasse et le début du secteur de pêche.

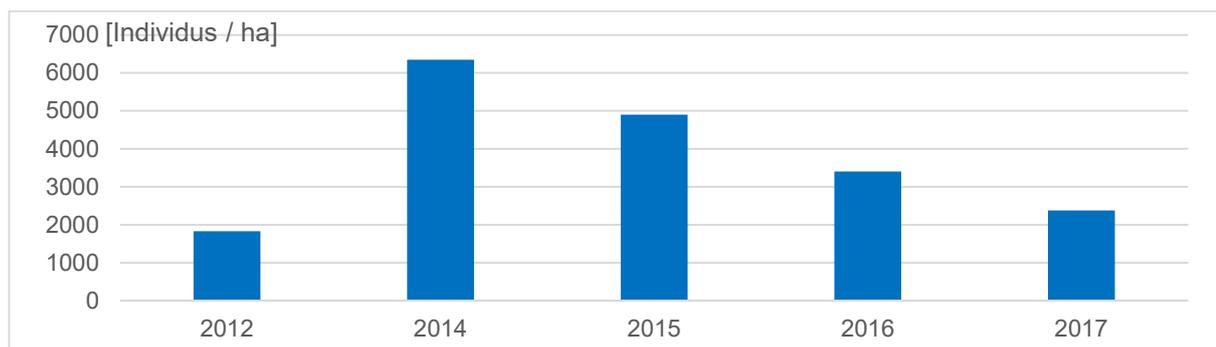
Figure 8 : Evolution des densités de truites par hectare⁴ à la station Aval Falma (200 m).

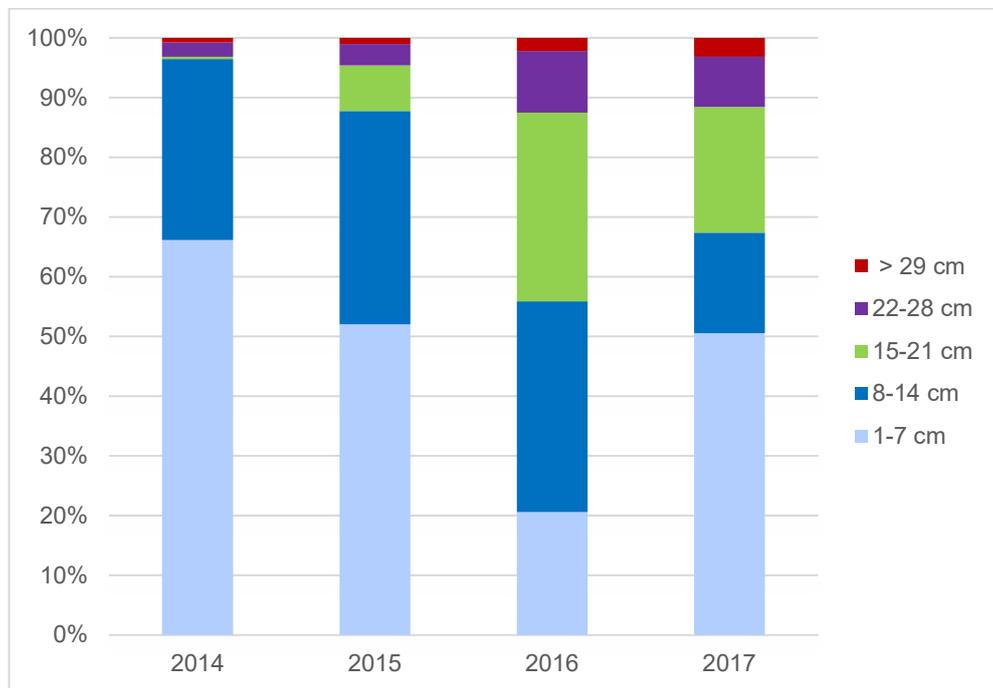
Figure 9 : Evolution du nombre d’individus capturés en fonction des classes de taille à la station Aval Falma (200 m).

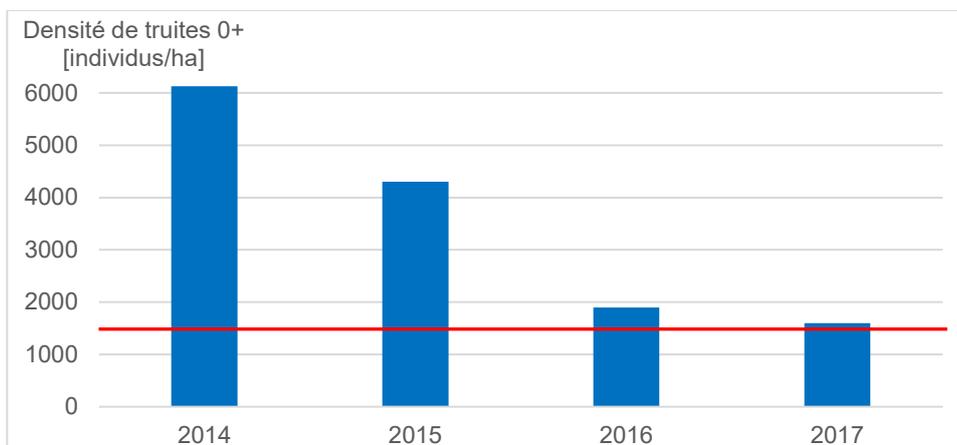
Figure 10 : Densité des truites 0+ pour la station Aval Falma (200 m). La ligne rouge correspond à la limite inférieure de l'état satisfaisant (1500 ind/ha de 0+) selon le module Poisson pour ce type de cours d'eau.

En partant du principe que la limite supérieure de tailles des 0+ se situe à 14 cm, le graphique suivant présente la densité de truites 0+ pour la station Aval Falma (200 m).

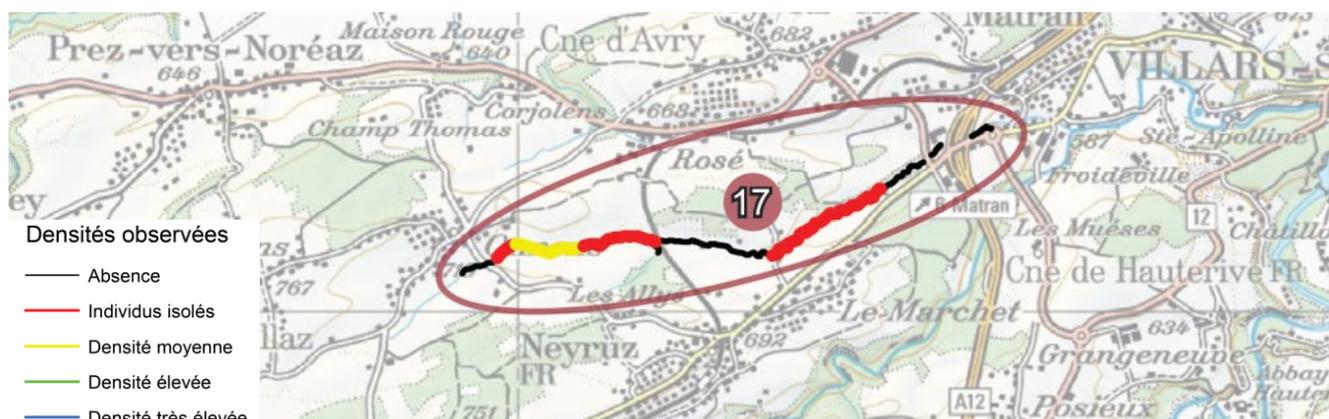
Figure 11 : Inventaire astacicole du SFF sur La Bagne (rapport interne au SFF).

La figure suivante, extraite du rapport du SFF sur les inventaires astacicoles⁷, met en évidence la présence d'individus isolés sur le secteur « Zone intermédiaire ». Le secteur « Aval Onnens » jusqu'à la voie CFF présente le plus grand nombre d'individus observés.

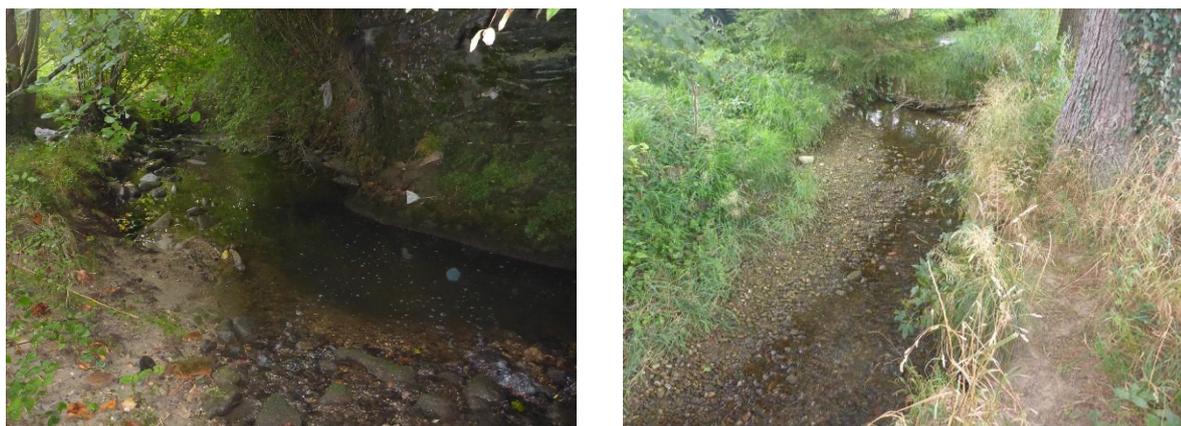
Figure 13 : A gauche, linéaire pêché sur la station (Aval Falma – 100 m) et à droite le linéaire pêché sur le secteur Neyruz amont route (50 m).

Des obstacles naturels sur chacune des stations empêchent la fuite des poissons vers l'amont (Figure 13):

- Une chute est située en aval du trou de la Falma pour la station Aval Falma (100 m) ;
- La hauteur d'eau était inférieure à 1 cm sur plus de 10 mètres pour le secteur de Neyruz.

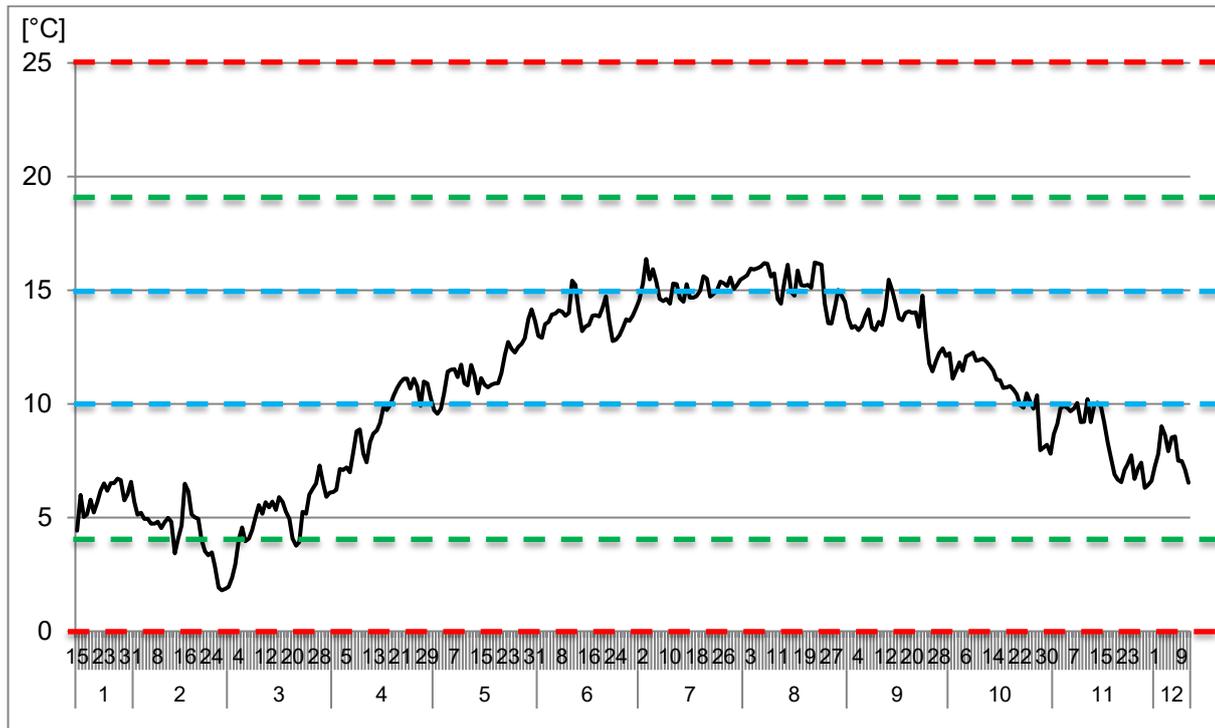
Figure 14 : Moyenne journalière des températures dans La Bagne à Matran (Source : SFF). Les traitillés bleus sont les températures optimales pour les truites adultes (10 à 15°C), les verts les températures de tolérance (4 à 19°C) et les rouges les température létales (0°C < ou > 25°C).

Sur la base des mesures de l'enregistreur thermique, les **moyennes journalières** des températures 2018 ont pu être calculées (Figure 14) :

- Les moyennes journalières n'ont jamais dépassé les 17 °C ;
- A l'exception d'une dizaine de jours entre février et mars 2018, les moyennes journalières des températures sont toujours situées dans un intervalle tolérable pour la truite de rivière (entre 4°C et 19°C) ;
- La température moyenne dépasse les 15 °C quasiment de manière continue entre les mois de juillet et août 2018. Ces températures sont favorables à la maladie rénale proliférative (MRP).

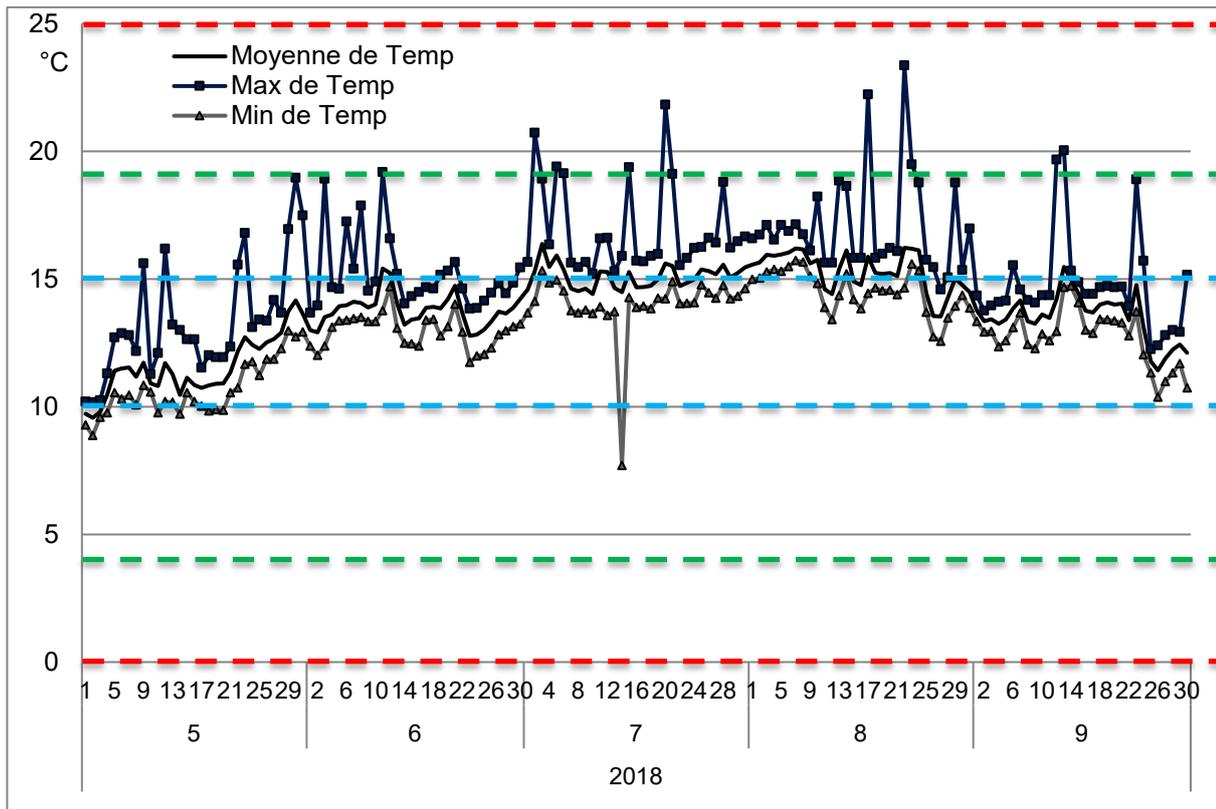
Figure 15 : Minimum, maximum et moyenne journalière des températures dans La Bagne à Matran entre mai et septembre 2018 (Source : SFF). Les traitillés bleus sont les températures optimales pour les truites adultes (10 à 15°C), les verts les températures de tolérance (4 à 19°C) et les rouges les température létale (0°C < ou > 25°C).

Les **minimum et maximum** journaliers ainsi que la moyenne journalière des températures pour les mois « chauds » entre mai et septembre 2018 sont présentés ci-après (Figure 15):

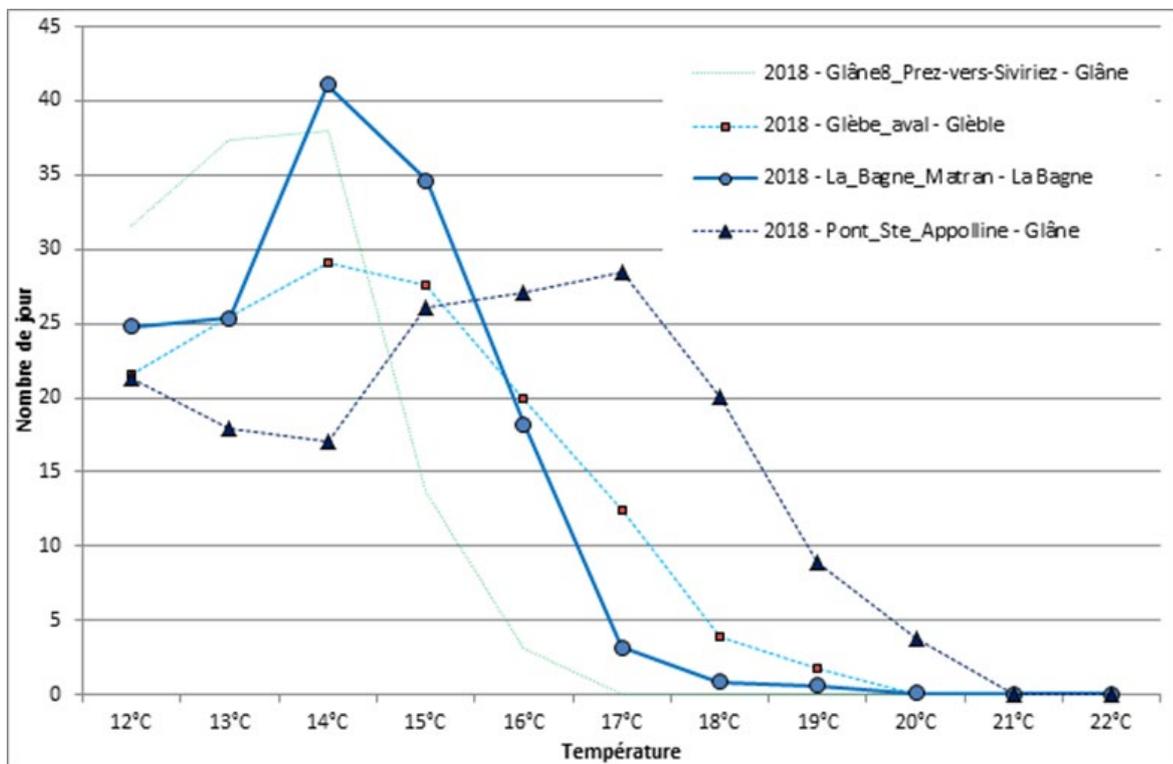
Figure 16 : Moyenne des températures dans des cours d'eau fribourgeois proche de la Bagne.

En comparaison avec d'autres cours d'eau fribourgeois pour la période de février à novembre 2018 (Figure 16) :

- La température de La Bagne se situe dans la moyenne ;
- Le nombre de jour par année avec des températures plus froides, entre 13 et 15 °C, est supérieur ;
- Le nombre de jour avec des températures supérieures à 17 °C est plus faible.

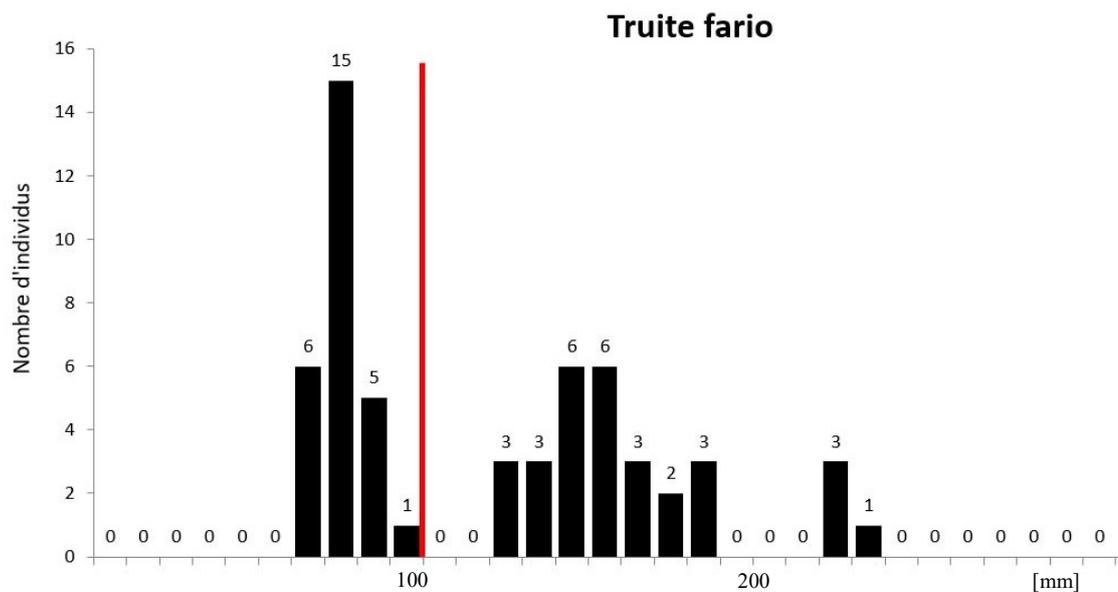
Figure 17 : Structure de la population de truite de rivière à la station Aval Falma (100 m). La ligne rouge représente la limite des 0+.

La répartition des tailles de truite de rivière est donnée aux Figure 17 et Figure 18:

- Le plus petit individu capturé mesure 64 mm et le plus grand 236 mm ;
- La limite supérieure du stade 0+ (pré-estivaux, estivaux) est fixée par avis d'expert, sur la base de cette pêche, à 100 mm ;
- 27 individus sont considérés au stade 0+ ;
- La densité de 0+ est moyenne avec environ 1'063 ind./ha ;
- Le rapport 0+ / >0+ est moyen avec une valeur de 0.9.

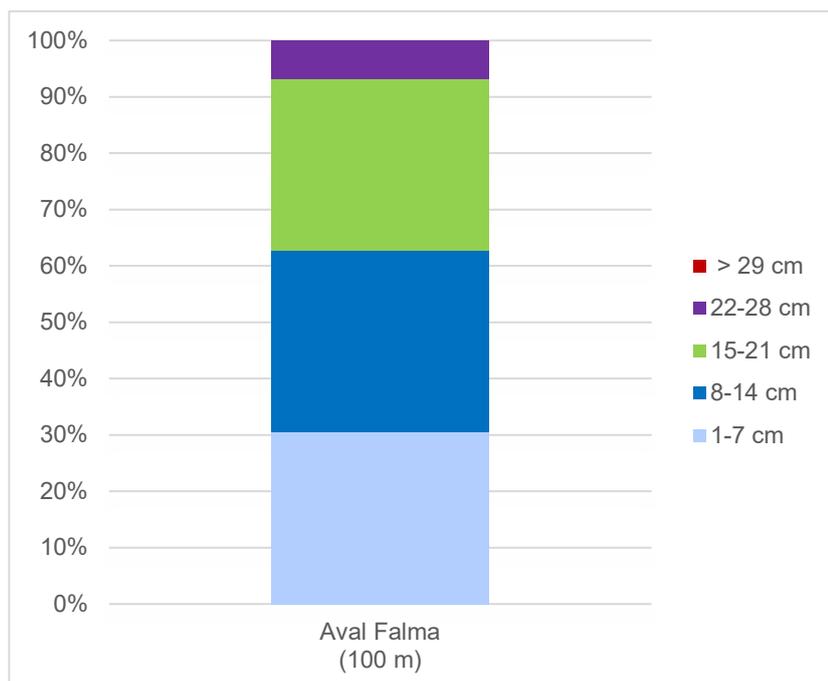
Figure 18 : Structure de la population de truite de rivière en fonction des classes de taille à la station Aval Falma (100 m).

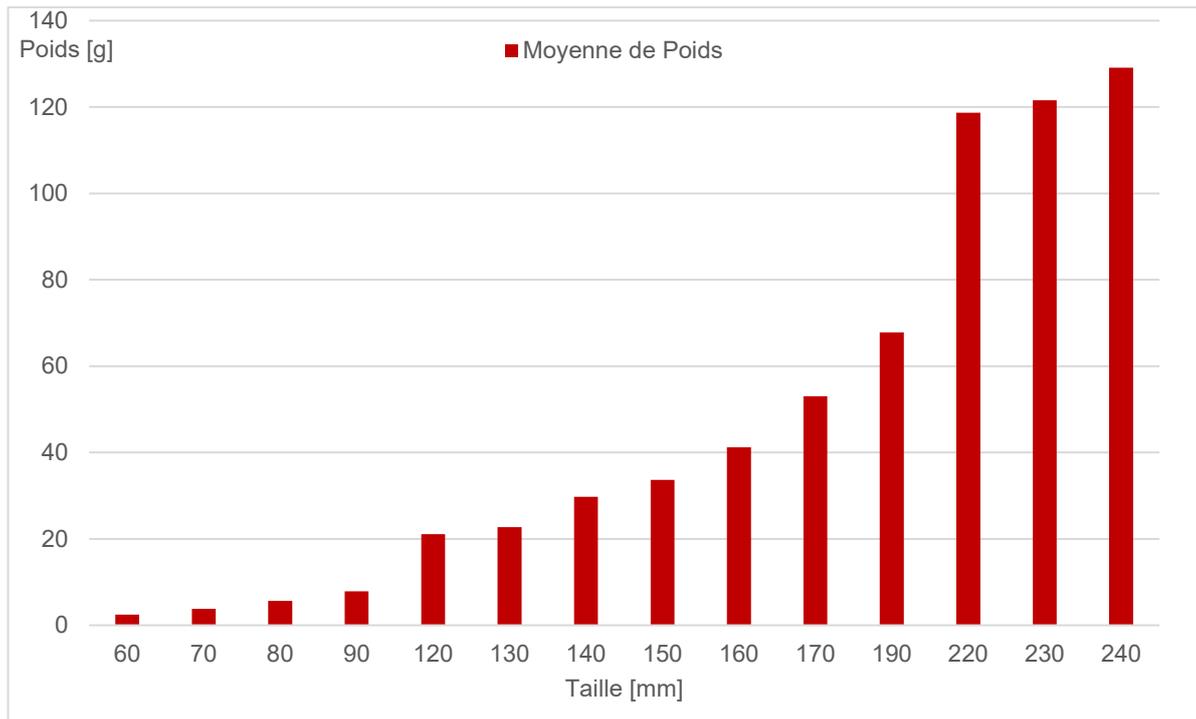
Figure 19 : Moyenne des poids selon les tailles de truite de rivière à la station Aval Falma (100 m).

Enfin, sur la base du poids des poissons et en fonction de leur taille (Figure 19), une estimation du poids moyen par taille a pu être calculée pour cette station. Ce calcul a permis ensuite d'estimer la biomasse à l'hectare. La biomasse totale estimée en 2018 pour le tronçon *Aval Falma (100 m)* est de 65 kg/ha.

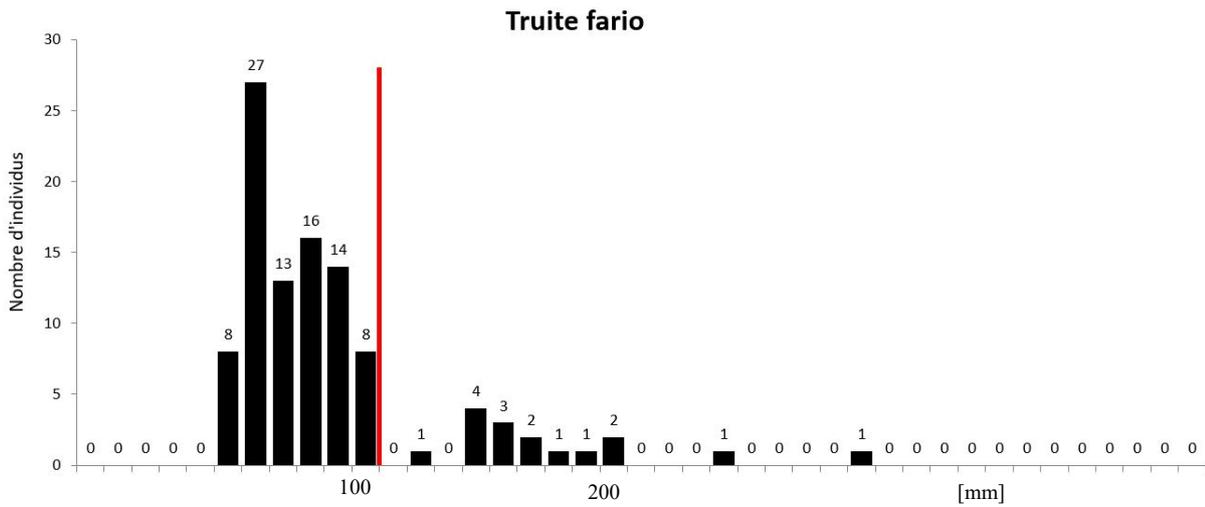
Figure 20 : Structure de la population de truite de rivière à la station Neyruz, amont route (50 m). La ligne rouge représente la limite des 0+.

La répartition des tailles de truite de rivière est donnée aux Figure 20 et Figure 21 :

- Le plus petit individu capturé mesure 53 mm et le plus grand 289 mm ;
- La limite supérieure du stade 0+ (pré-estivaux, estivaux) est fixée par avis d'expert, sur la base de cette pêche, à 110 mm ;
- 86 individus sont considérés au stade 0+ ;
- La densité de 0+ est très bonne avec environ 9'736 ind./ha ;
- Le rapport 0+ / >0+ est très bon avec une valeur de 5.38.

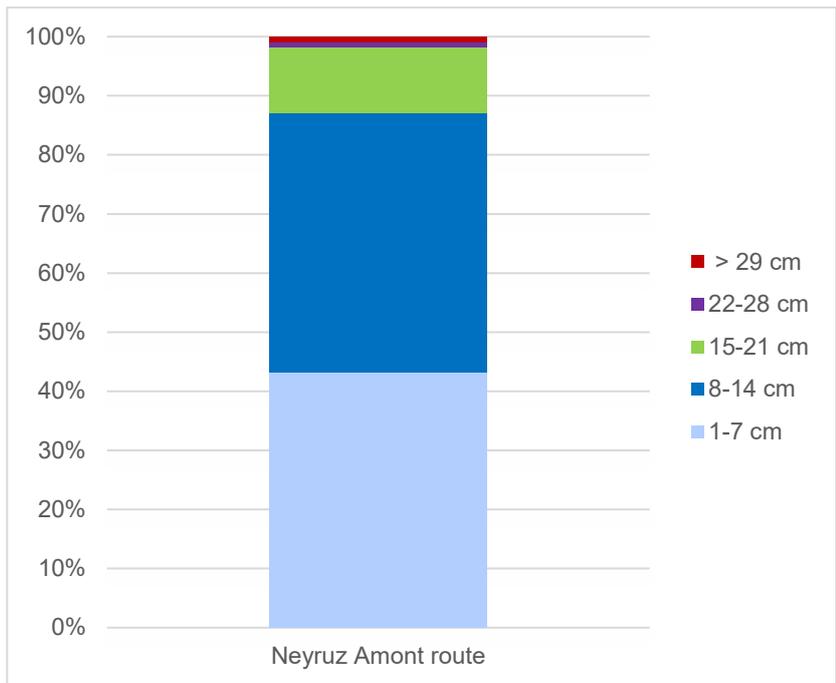
Figure 21 : Structure de la population de truite de rivière en fonction des classes de taille à la station Neyruz Amont route.

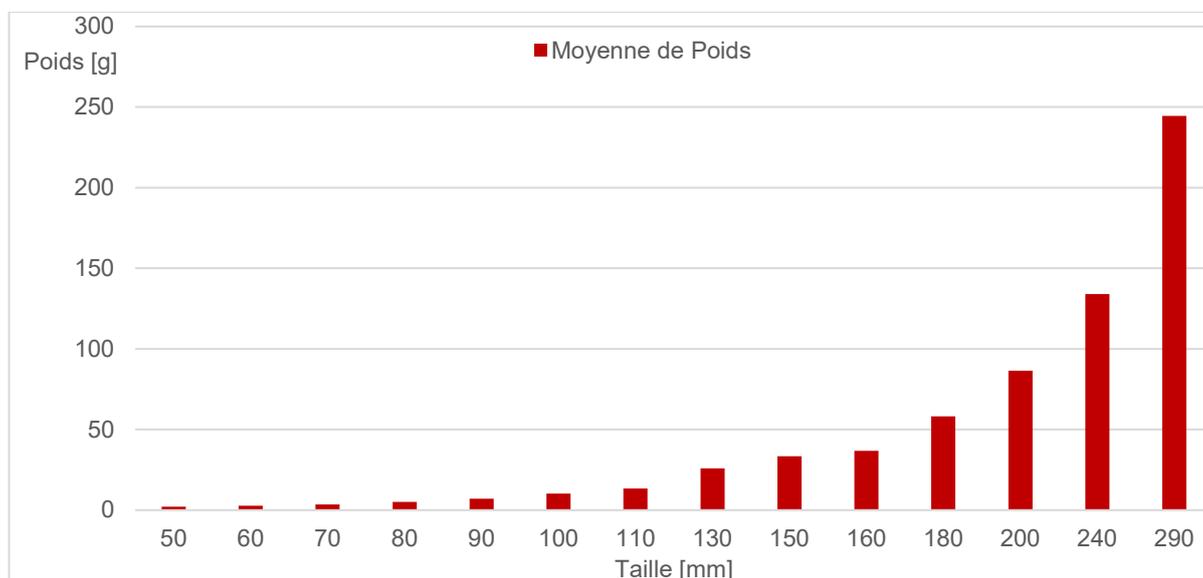
Figure 22 : Moyenne des poids selon les tailles de truite à la station Neyruz amont route (50 m).

Enfin, sur la base du poids des truites de rivière et en fonction de leur taille (Figure 22), une estimation du poids moyen par taille a pu être calculée pour cette station. Ce calcul a permis ensuite d'estimer la biomasse à l'hectare. La biomasse totale estimée en 2018 pour le tronçon Neyruz *Amont route* (50 m) est d'environ 173 kg/ha.

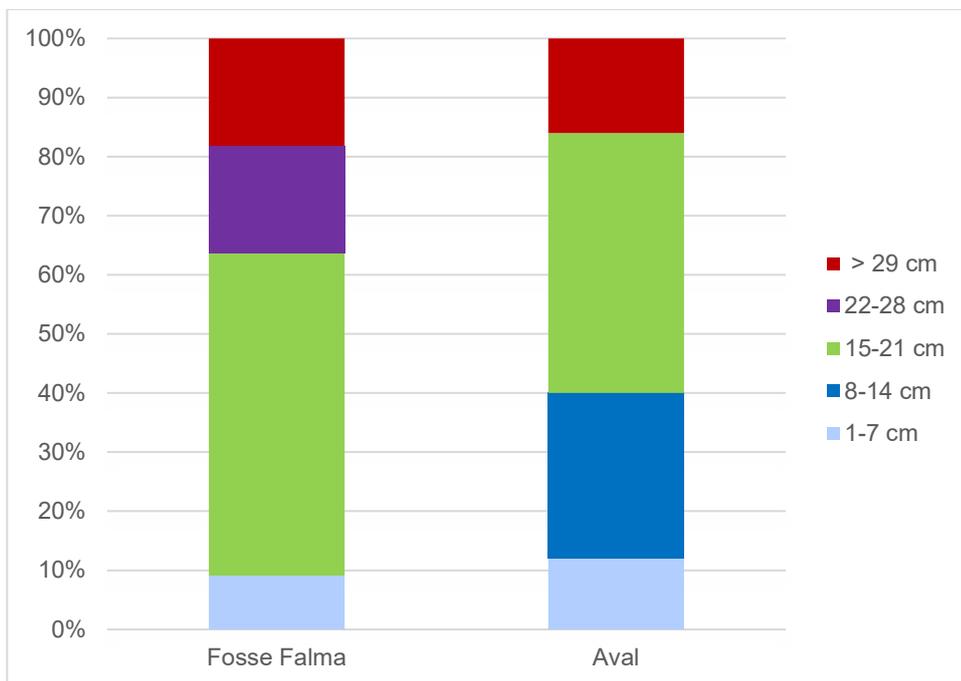
Figure 23 : Structure de la population des truites en fonction des classes de taille aux stations complémentaires à Matran.

Ces résultats sont uniquement donnés à titre informatif, puisque, en raison des caractéristiques et de la morphologie particulière de ces stations (toboggan de molasse, fosse artificielle profonde), les pêches du 1^{er} septembre 2018 n’ont pas pu être réalisées de manière optimale, de ce fait tous les individus n’ont pas pu être capturés en raison de l’appareil de pêche utilisé :

- Le réglage de puissance lors du 1^{er} passage était insuffisant: la biomasse capturée lors du 1^{er} passage était inférieure au 2^{ème} passage ;
- La puissance de l’appareil est insuffisante pour une fosse profonde et plusieurs individus de grande taille se sont échappés.

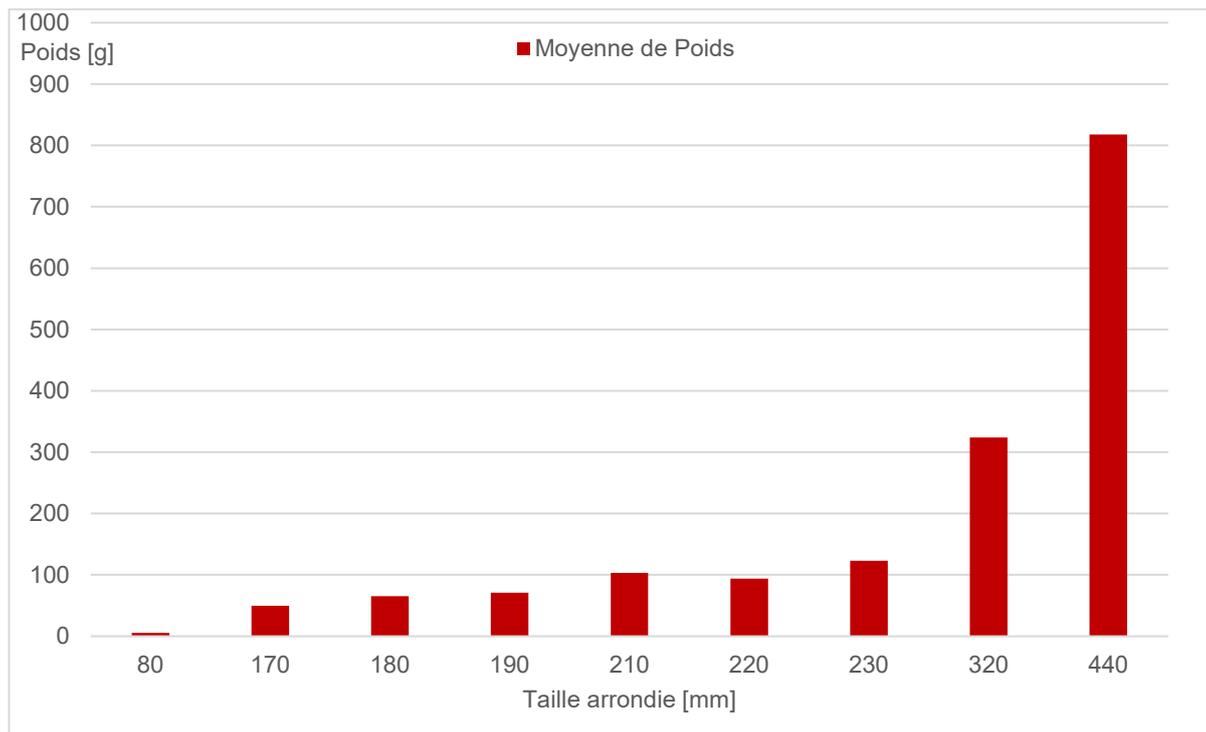
Figure 24 : Moyenne des poids selon les tailles de poisson à la station complémentaire Fosse Falma.

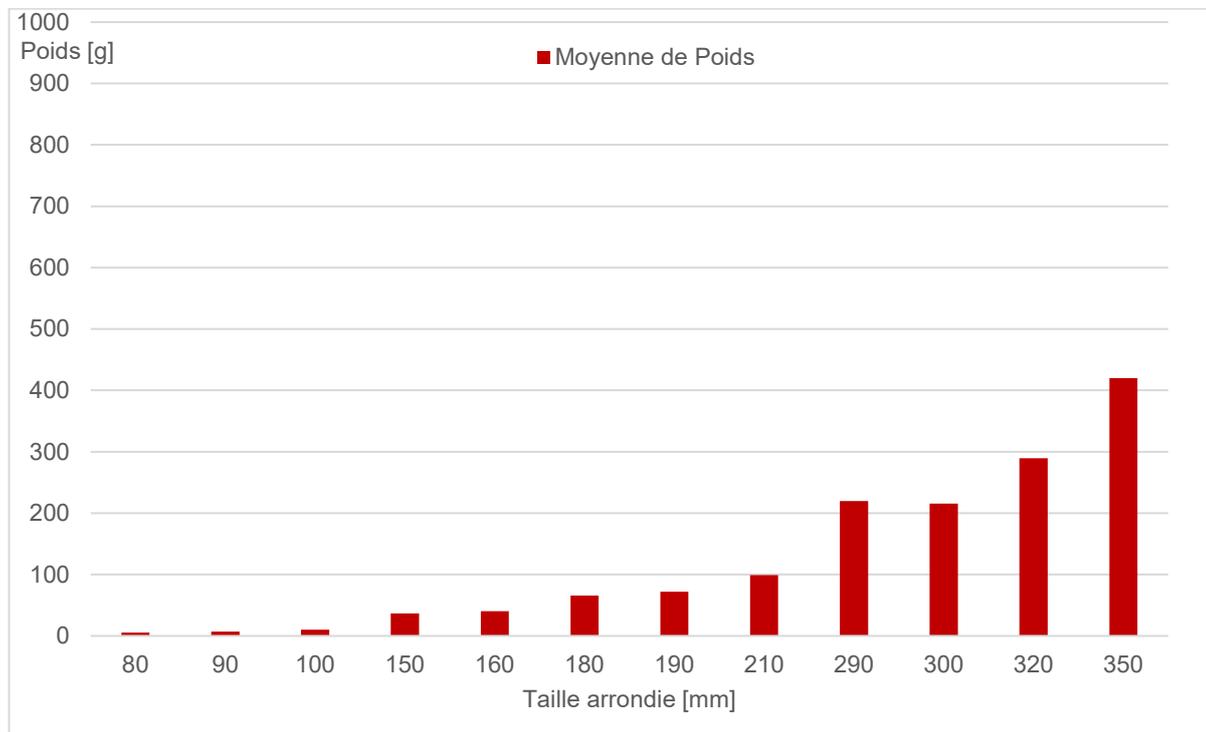
Figure 25 : Moyenne des poids selon les tailles de poisson à la station Aval.

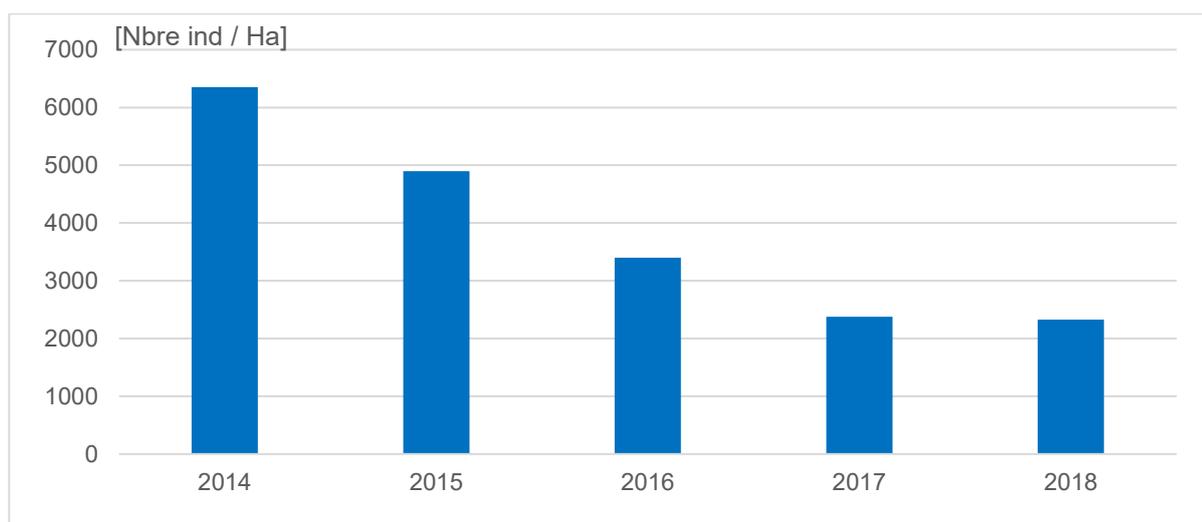
Figure 26 : Evolution des densités de truites par hectare à la station Aval Falma (200 m).

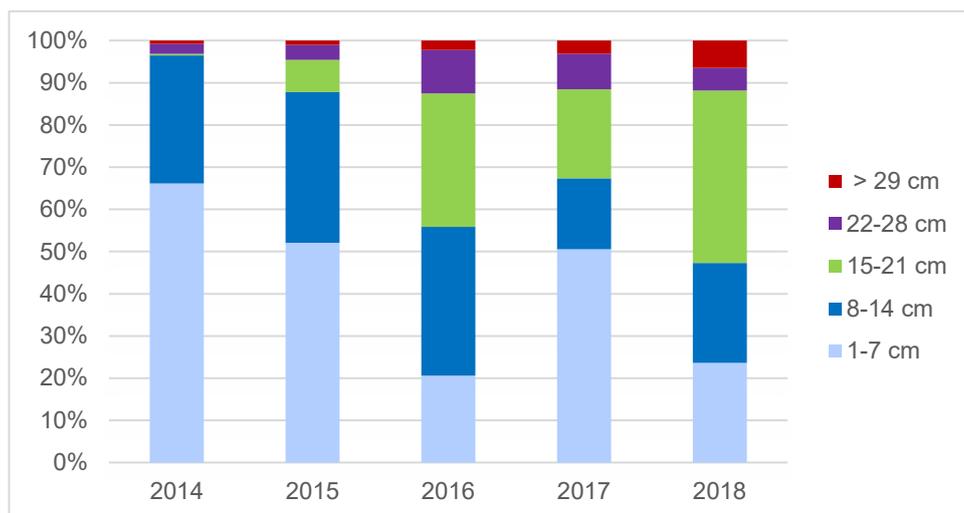
Figure 27 : Evolution du nombre d'individus de truite capturés en fonction des classes de taille à la station Aval Falma (200 m).

L'analyse des captures de truite de rivière par classe de taille montre une tendance à un vieillissement de la population depuis 2016 (Figure 27) :

- Une proportion proche de 50 % de juvéniles de taille inférieure à 14 cm (soit principalement des poissons de l'année 0+, voir des 1+) ;
- Une augmentation des tailles supérieures à 15 cm.
