ETAT DE FRIBOURG
STAAT FREIBURG

Service des forêts et de la faune SFF
Amt für Wald, Wild und Fischerei WaldA

Intempéries été 2014 - Analyse des événements

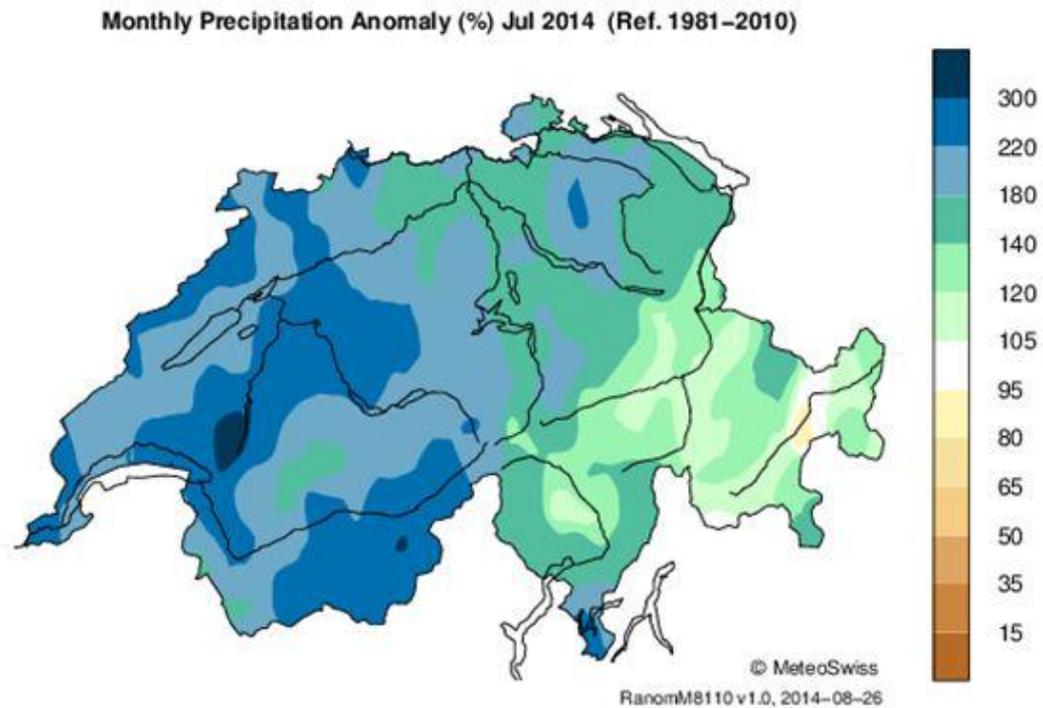
Figure 2 : Anomalie des précipitations pour le mois de juillet 2014.

Les mois de juillet et août 2014 ont tous deux connus des précipitations supérieures à la norme 1981-2010 avec des écarts allant jusqu'à +300% (+390% en juillet au Moléson selon ©Meteonews).

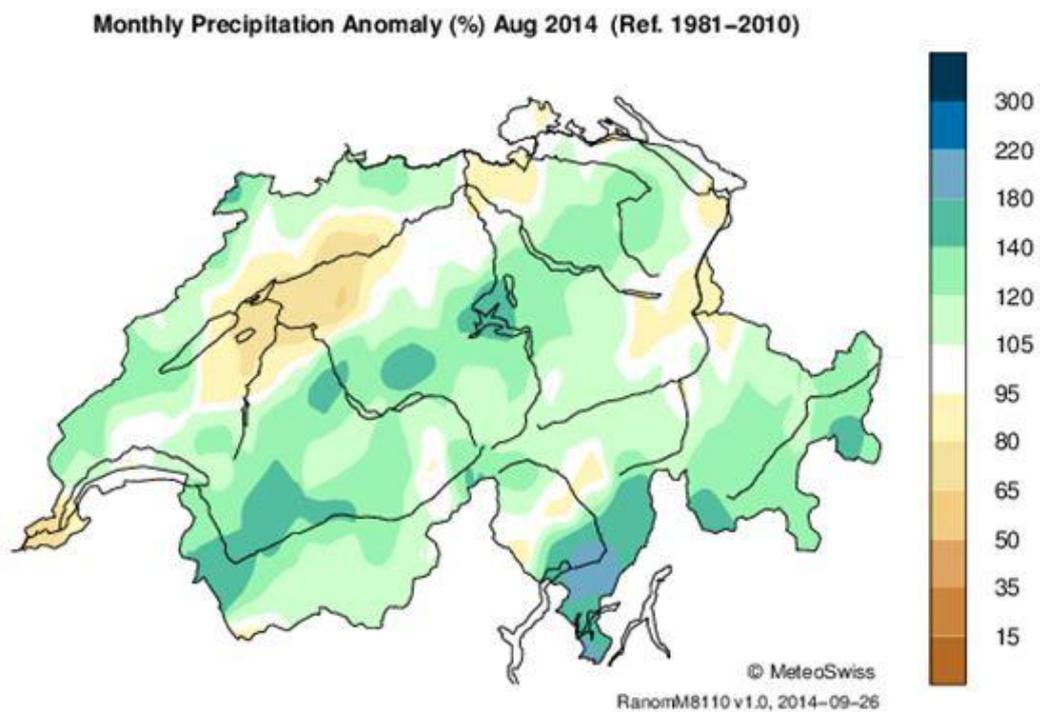
Figure 3 : Anomalie des précipitations pour le mois d'août 2014.

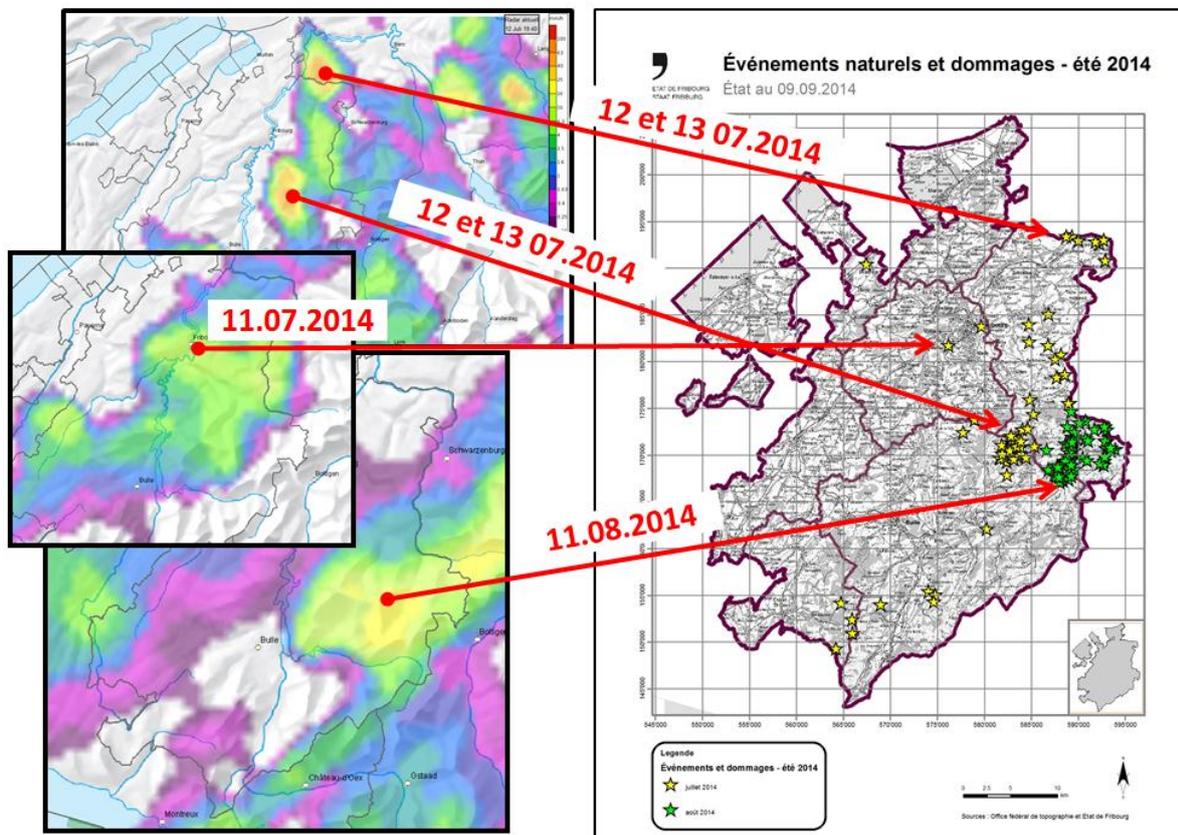
Figure 4 : Illustration du lien entre cellules orageuses et événements recensés dans le Canton de Fribourg (sources : GIN, Office fédéral de topographie et État de Fribourg).

Une cellule orageuse est restée plusieurs heures sur Fribourg le 11 juillet, entre 17h00 et 20h00 causant un unique événement (cf. chapitre 4.2). Deux autres cellules ont provoqué des dégâts en Singine entre le 12 et le 13 juillet 2014. Ces situations météorologiques expliquent en partie l'occurrence importante d'événements le week-end du 12 et 13 juillet 2014 (en orange, précipitations > 40 mm/h).

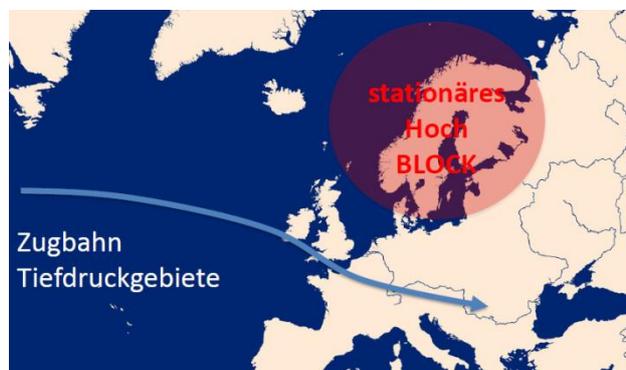
Comme en 2014, les événements de 2005 et de 2007 ont été déclenchés par une situation météorologique spécifique sur l'Europe et l'Atlantique (cf. figure ci-contre, source Mobiliar Lab für Naturrisiken, UniBe). Nommée « bloc Omega » par les météorologues, cette configuration spécifique est composée de deux dépressions situées en Europe Centrale / Sud et d'un anticyclone en Scandinavie. Selon le Prof. Dr. Olivia Romppainen-Martius¹, cette situation météorologique est une prédisposition importante qui donne lieu à des situations d'inondation critiques. Il est actuellement difficile de dire si ce type de situation atmosphérique va devenir plus fréquent à l'avenir. En effet, les tendances sont différentes suivant les modèles utilisés.

La différence entre 2005, 2007 et 2014 provient de l'intensité générale plutôt faible des précipitations en 2014. L'année 2005 avait vécu des précipitations avec un temps de retour > à 100 ans et 2007 entre 20 et 100 ans (cf. rapports OFEV sur ces événements). L'été 2014 a connu des intensités de précipitations tout justes supérieures à un temps de retour de 3 années (cf. Figure 5). En revanche et comme décrit dans le chapitre précédent, c'est la combinaison entre un cumul exceptionnel de pluie et des orages localement intenses qui sont à la source des événements de 2014. Ces événements ont ainsi concerné une grande majorité de glissements spontanés et superficiels.

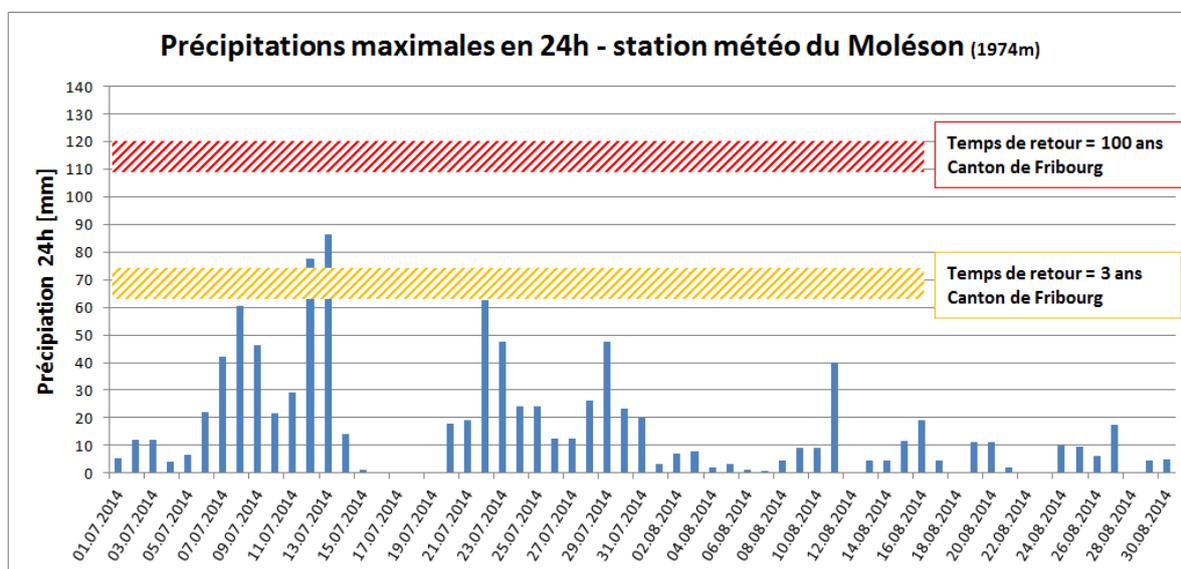
Figure 5 : Sommes des précipitations maximales mesurées en 24h à la station météo du Moléson. Comparaison avec les valeurs limites d'intensités de pluie sur 24h pour des temps de retour de 3 ans et de 100 ans. (sources : GIN et atlas hydrologique suisse)

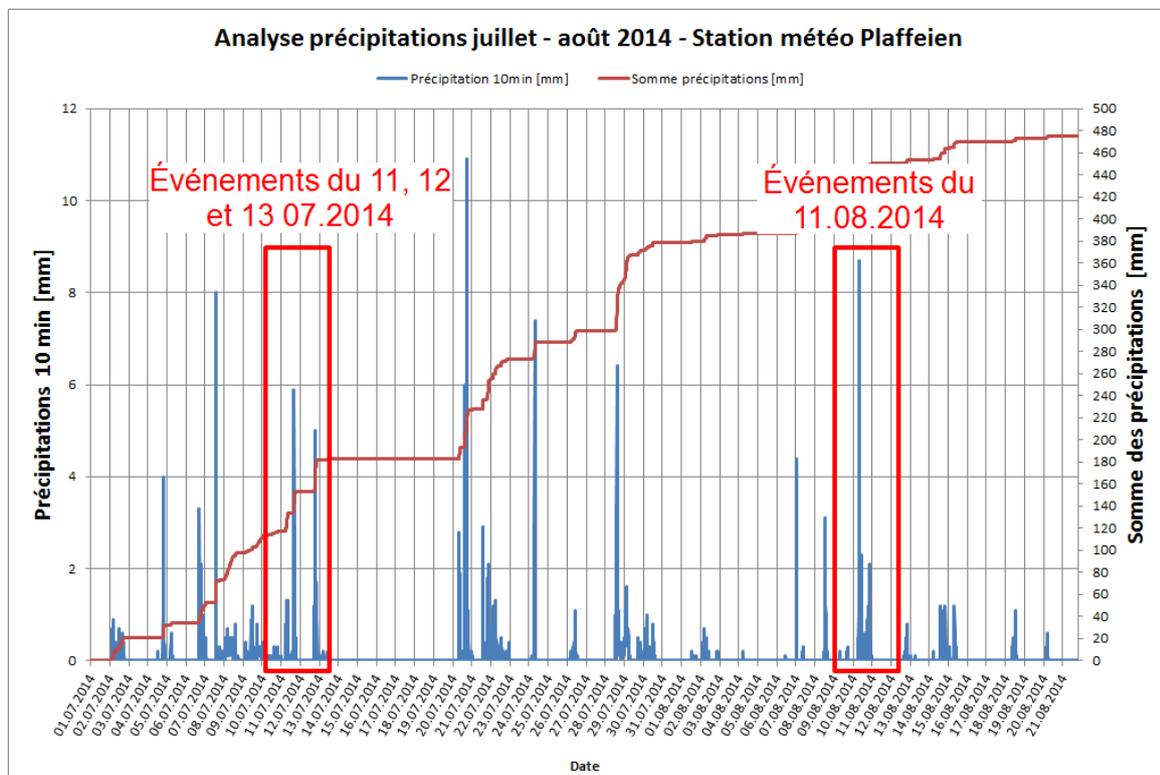
Figure 6 : Illustrations des précipitations mesurées en 10 minutes et le cumul durant les mois de juillet et août 2014. (source : GIN)

Comme indiqué dans le chapitre 3, les événements sont survenus lors d'orages intenses, toujours après une période avec des précipitations régulières. La grande partie des événements sont survenus le week-end du 12-13 juillet et le 11 août 2014 (cf. Figure 6).

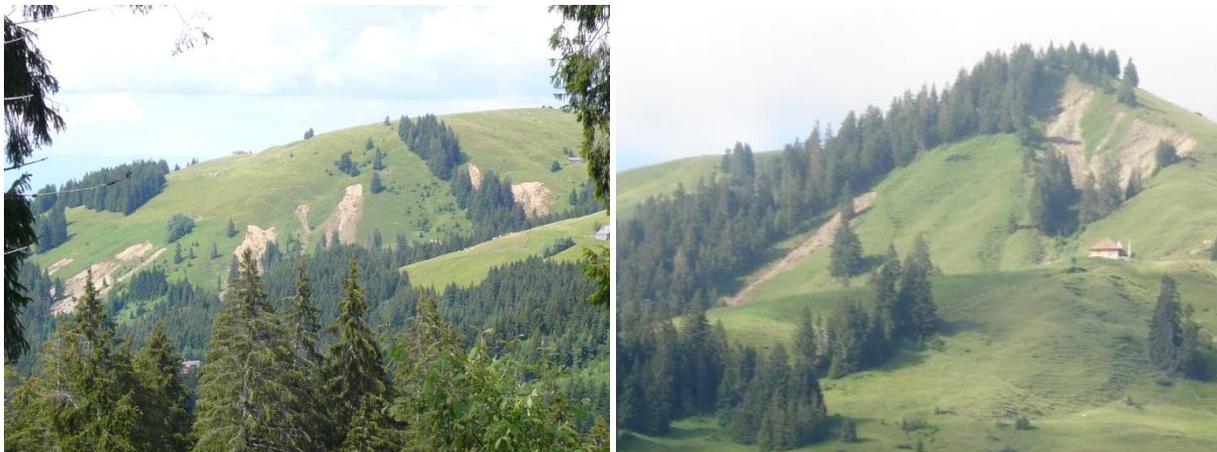
Figure 7 : Illustration de glissements spontanés et superficiels dans des alpages.

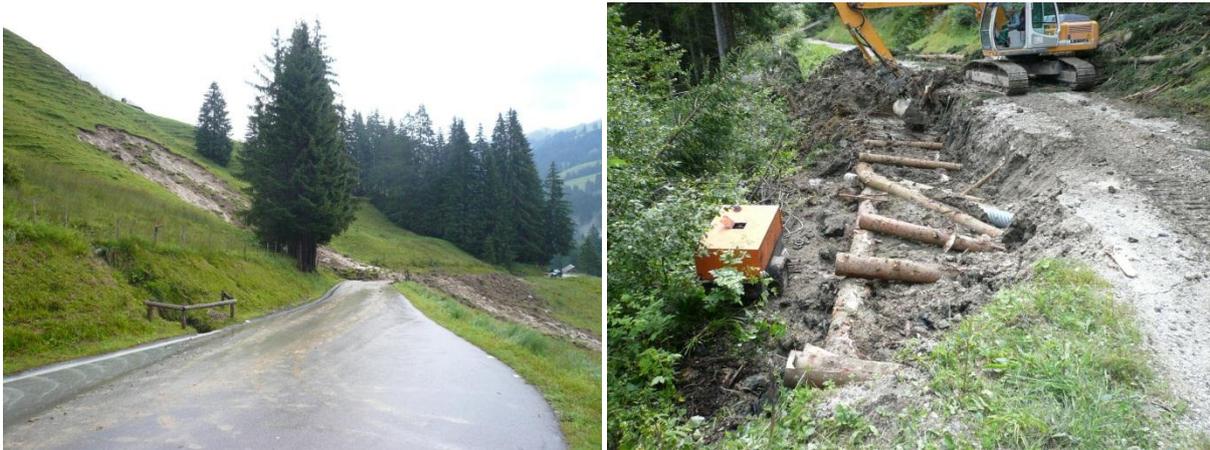
Figure 8 : Illustration de glissements spontanés et superficiels aux abords de routes (principales ou secondaires).

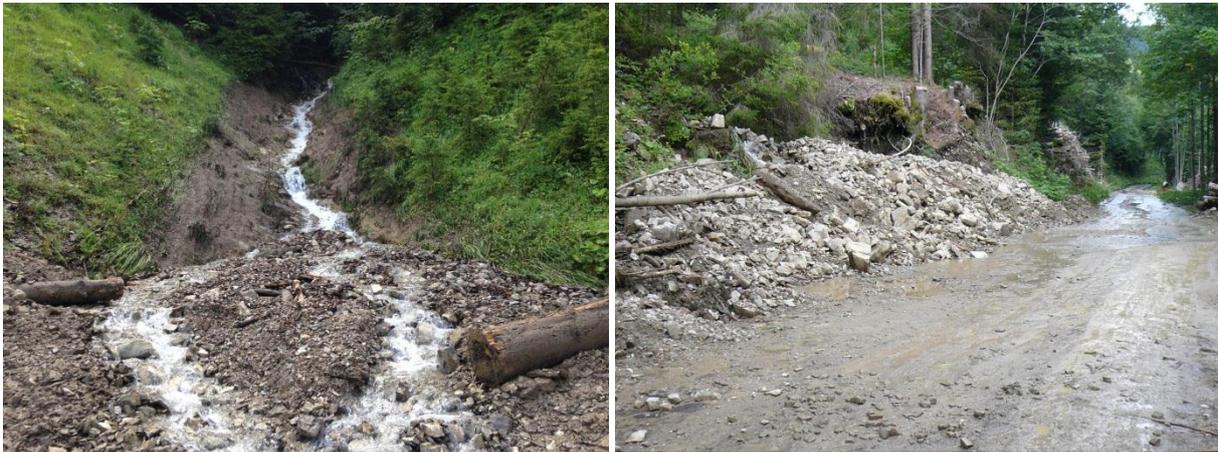
Figure 9 : Illustration de dégâts occasionnés par les torrents (érosion et dépôt de matériel).

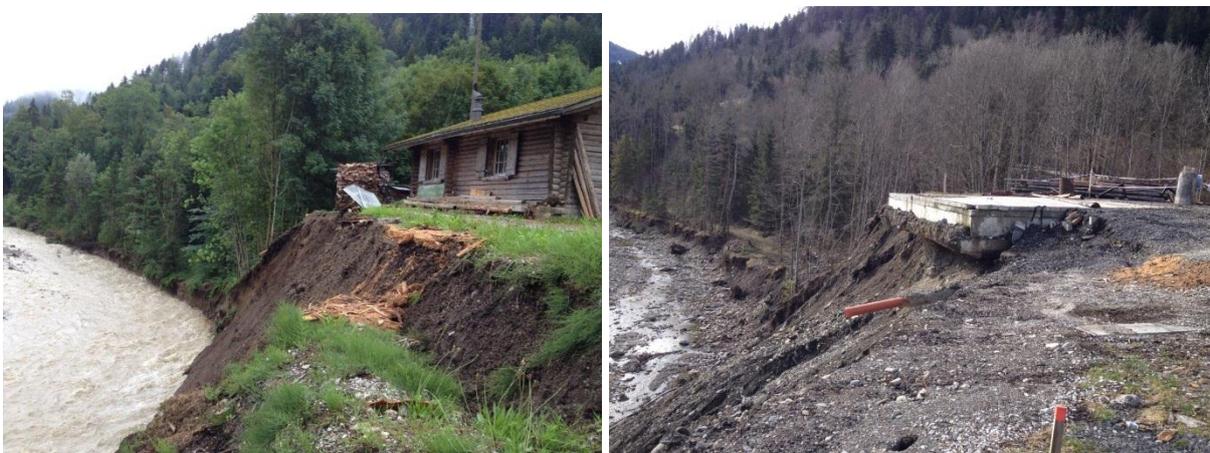
Figure 10 : Érosion des berges de la Singine (ancien remblai, photos durant les crues et avril 2015).

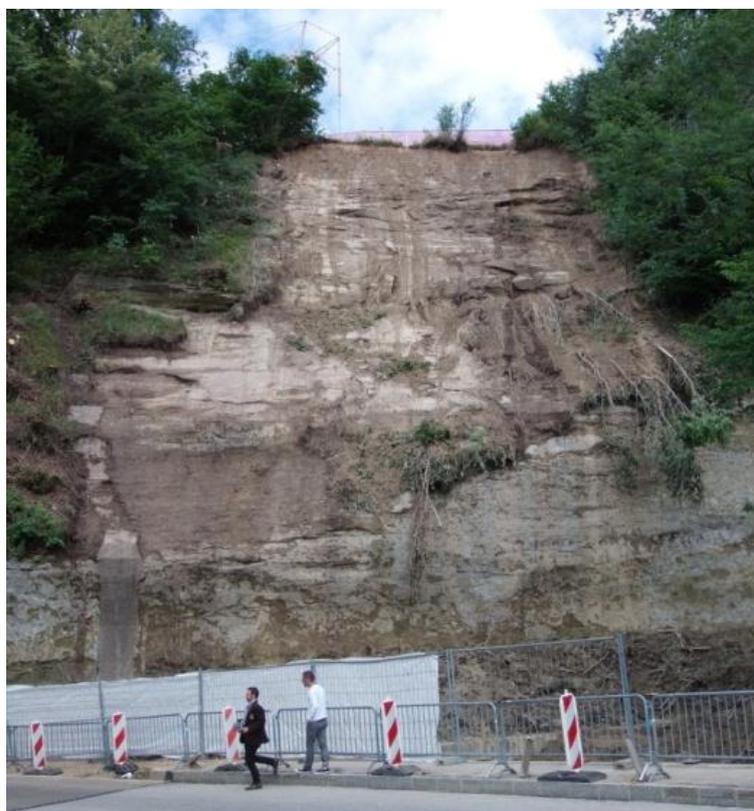
Le Vendredi 11 juillet vers 19h, un orage avec des précipitations intenses a provoqué un glissement de terrain spontané et superficiel en amont de la route cantonale qui relie Fribourg à Bourguillon, au Nord du pont du Gottéron. Le glissement a recouvert l'ensemble de la route cantonale et seuls des dégâts matériels sont à déplorer. La route a été fermée au trafic durant toute la nuit par sécurité, les spécialistes sur place ne pouvant écarter l'occurrence d'un nouveau déclenchement. Le lendemain matin, les travaux de remise en état étaient effectués et une vision locale (Commune, Canton et bureau géologique) a permis d'écarter l'occurrence imminente d'un nouveau glissement de terrain spontané dans ce secteur. La route a pu être rouverte dans l'après-midi du 12 juillet 2014. À relever que cet événement est unique dans ce secteur. Aucun autre glissement n'est à signalé dans la région, comme par exemple dans la vallée du Gottéron, bien connue pour ce genre de problèmes.

Il s'agit d'un cas particulier : une enquête est en cours afin de déterminer si la récolte et la déviation inappropriée des eaux du chantier en direction de la falaise ont provoqué ce glissement. Un rapport d'événement a été établi par un bureau géologique afin d'exposer les faits relevés le 11 et 12 juillet. Les mesures d'urgences permettent d'écarter le danger pour les usagers de la route (piétons, cyclistes et automobiles). Des mesures de sécurisation et de remise en état seront entreprises lorsque les responsabilités seront clairement établies entre la Commune de Fribourg et le maître d'œuvre du chantier.

Figure 11 : Glissements spontané et superficiel ayant atteint la route cantonale menant à Bourguillon, au Nord du pont du Gottéron.

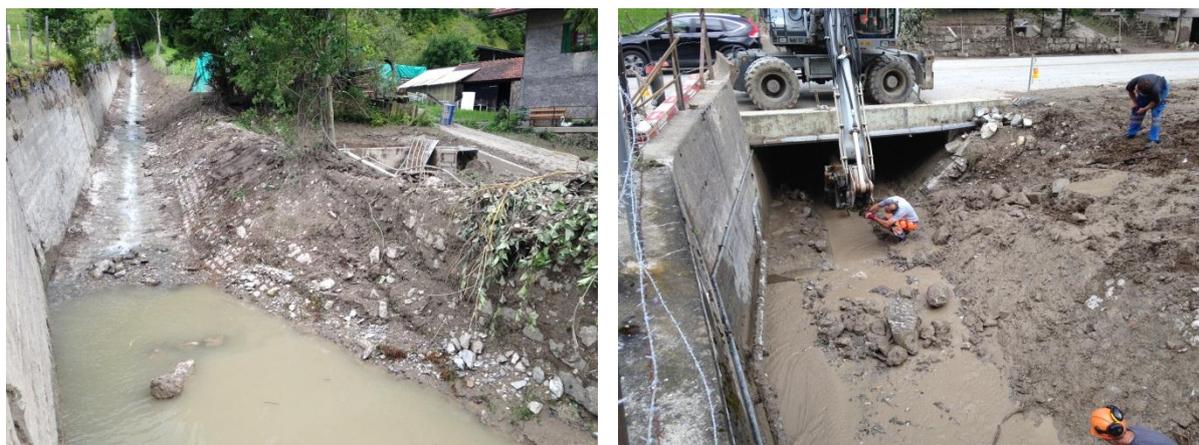
Le samedi 11 juillet 2014, une zone d'arrachement dans le bassin versant du torrent de la Fulateire (secteur boisé très raide, situé entre les roches mères de calcaires et les pentes d'éboulis) a été activée par les pluies intenses, provoquant des glissements qui ont alimenté le cours d'eau avec des quantités importante de matériaux de charriage et de bois. En temps normal, le cours d'eau montre un débit très faible. La débâcle a déclenché au moins deux vagues de charriage hyper concentré (voir de laves torrentielles selon témoignage). Le dépotoir prévu en amont du cône de déjection n'a pas joué son rôle protecteur (analyse en cours). Cet événement est venu boucher le passage sous la route cantonale, un débordement s'en est suivi et a touché la maison avoisinante ainsi que la route cantonale qui a été fermée une grande partie de la journée.

Figure 12 : Débordement du torrent de la Fulateire à Charmey.

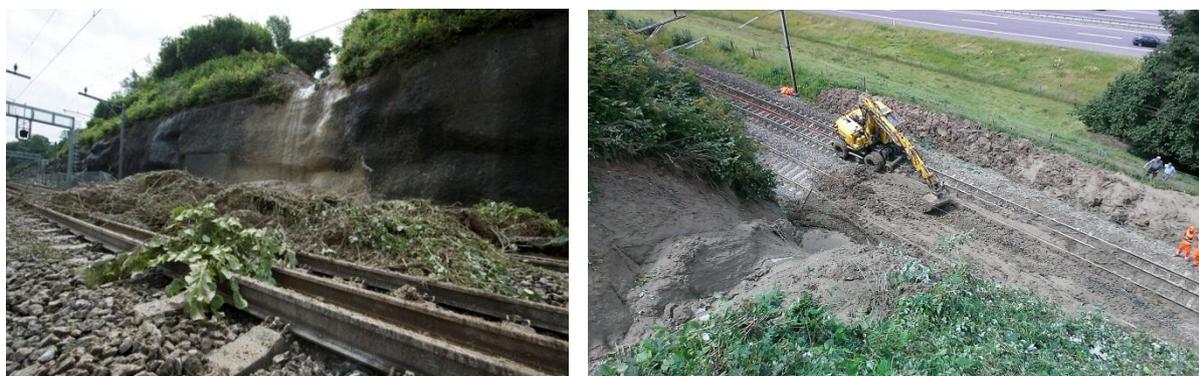
Dans la nuit du 12 au 13 juillet 2014, plusieurs glissements spontanés ont atteint la ligne CFF entre Flamatt (FR) et Thörishaus (BE). L'alarme a été donnée manuellement par un employé CFF et la ligne a été immédiatement fermée. Du matériel meuble menaçait encore de se mobiliser et d'atteindre les voies. Les CFF, accompagnés par le Canton de Fribourg, ont tout de suite procédé à des mesures d'urgences : évacuation du matériel de la voie et sécurisation des secteurs en glissement. Grâce à leur très bonne organisation, les CFF ont pu rouvrir la voie lundi matin 14 juillet. Afin d'assurer la stabilité à long terme des pentes, des mesures de sécurisation (mesures d'urgences) ont été entreprises et ont duré plus de 2 mois.

Figure 13 : Glissement de terrain spontané qui a atteint la voie CFF entre Flamatt et Thörishaus.

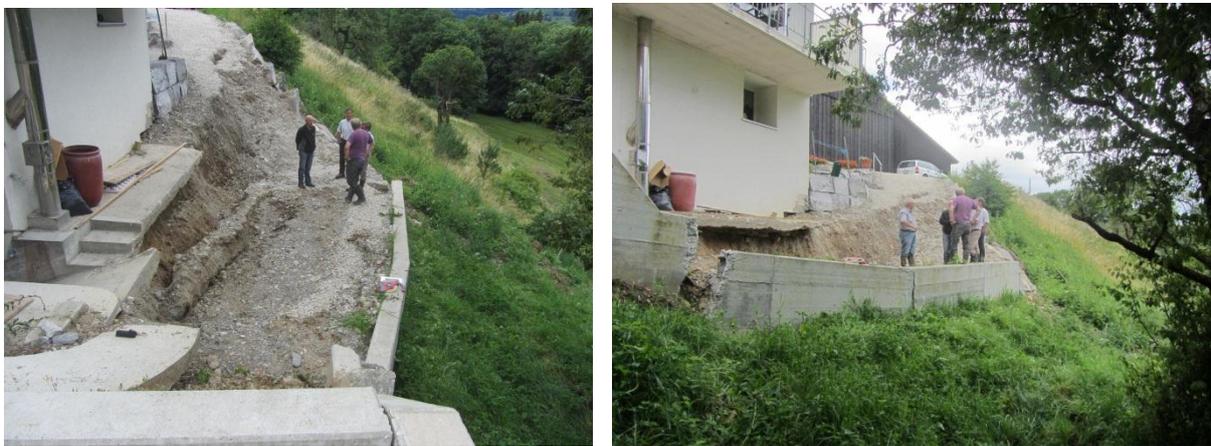
Un glissement spontané s'est déclenché dans la nuit du 11 au 12 juillet 2014, à proximité immédiate d'une habitation à Rufenen/Plaffeien. La partie aval du bâtiment (mur de soutènement) a été emportée par le glissement (voir photos ci-dessous). Afin de sécuriser l'habitation et le versant instable, cinq caissons en bois avec drainage ont été construits. Aucun signe de déstabilisation des fondations n'a été observé sur la maison pendant et après cette opération.

La carte de danger glissement montre un danger faible à moyen dans ce périmètre. La construction touchée, en place depuis plus de 80 ans, a obtenu un permis de construire en bonne et due forme en 2001 pour des travaux importants de rénovation, avec préavis de la CDN. Les circonstances (déclenchement naturel du glissement, habitation légalisée) ont permis une réaction très rapide. La commune, en tant que maître d'œuvre, a pu réaliser les mesures de protection adéquates avec entre autres le soutien du Service des forêts et de la faune. Les bénéficiaires directs de ces mesures de protection sont bien-sûr également engagés.

Figure 14 : Glissement de terrain spontané en aval d'une maison à Rufenen (Plaffeien).

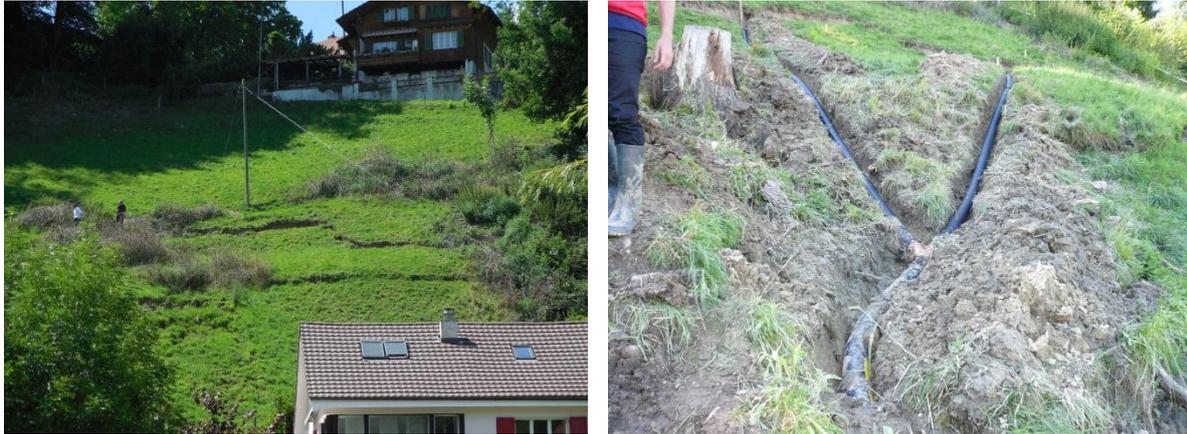
Le weekend du 12 et 13 juillet 2013, un glissement superficiel s'est activé dans le quartier Sonnhalde à Flamatt. La niche d'arrachement principale avait une épaisseur d'environ 50 cm. D'autres fissures étaient visibles dans le glissement.

Cet événement est survenu juste en amont d'une habitation, potentiellement menacée en cas d'activation subite de la masse en glissement. Le secteur est identifié avec un degré de danger faible dans la carte des dangers de glissements de terrain spontanés. Des mesures d'urgences étaient nécessaires afin d'éviter une dégradation de la situation qui aurait pu sérieusement mettre en danger l'habitation. Le facteur clé dans ce contexte étant l'eau et plusieurs drainages ont été réalisés dans la surface glissée. Un dispositif de surveillance GPS a été mis en place pour suivre l'évolution du glissement.

Figure 15 : Mesures préventives prises pour stabiliser un glissement de terrain superficiel dans la région de Flamatt.

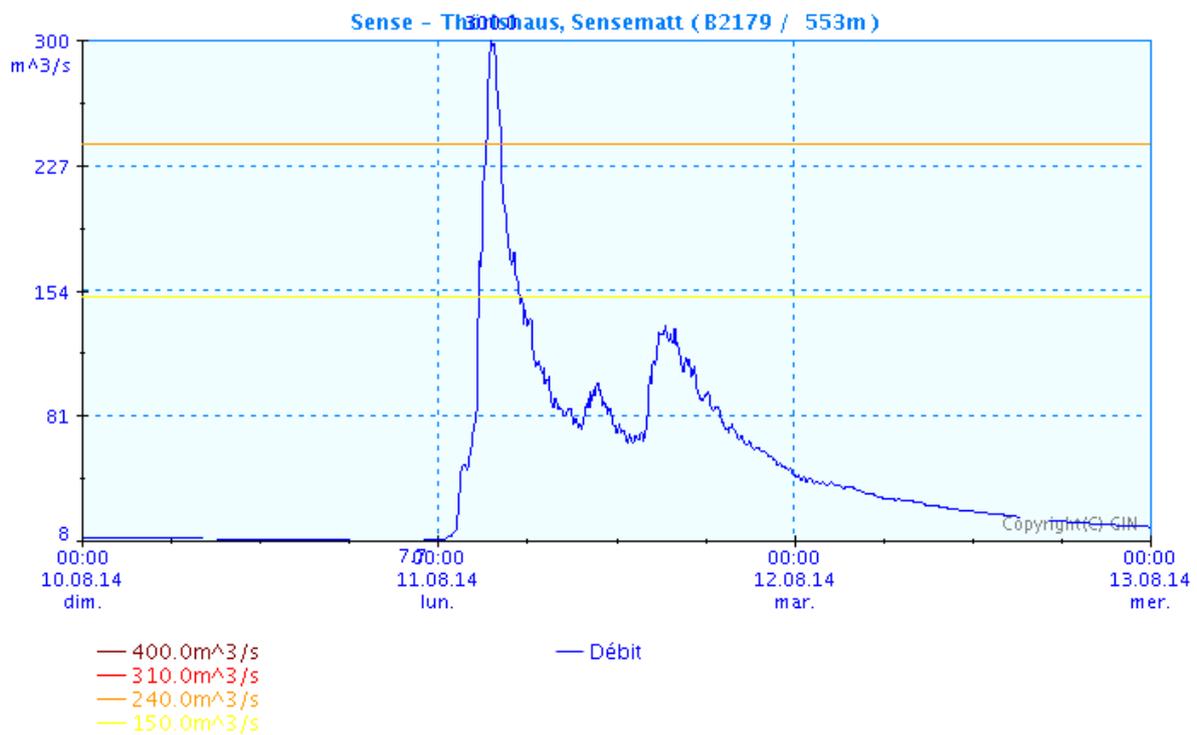
A la station de mesure de Thörishaus, les débits mesurés ont une valeur standard d'environ $10 \text{ m}^3/\text{s}$. Quatre heures après le début des précipitations dans la région du Gurnigel vers Schwarzsee, les débits mesurés ont atteint $300 \text{ m}^3/\text{s}$ (cf. Figure 16). En fonction des seuils de l'OFEV (danger marqué, orange), cette valeur de débit est obtenue pour des événements survenant tous les 30 ans environ (ce qui est cohérent avec l'événement passé connu de 1970 à « Klosterli »).

Si l'on analyse l'événement en détail, le volume d'eau écoulé à Thörishaus en 12h depuis l'augmentation du débit est d'environ 5 millions de m^3 . La mise en parallèle des précipitations mesurées à l'aide du radar météo-suisse (précipitations cumulées en 12h, classes < 20, 20 - 35 et 35 - 54 mm) montre une bonne cohérence. En effet, les précipitations cumulées entre 18h 10.08 et 06h 11.08 dans le bassin versant préalpin de la Singine (180 km^2 avec des précipitations couvrantes) atteignent environ 8 à 9 millions de m^3 . Env. 6 millions de m^3 proviennent des bassins versants de la Singine chaude et froide, ces quantités d'eau sont certainement directement responsables de l'écoulement mesuré à Thörishaus.

Figure 16 : Débit mesuré à la station de Thörishaus (BE) pour la Singine. (source : GIN)

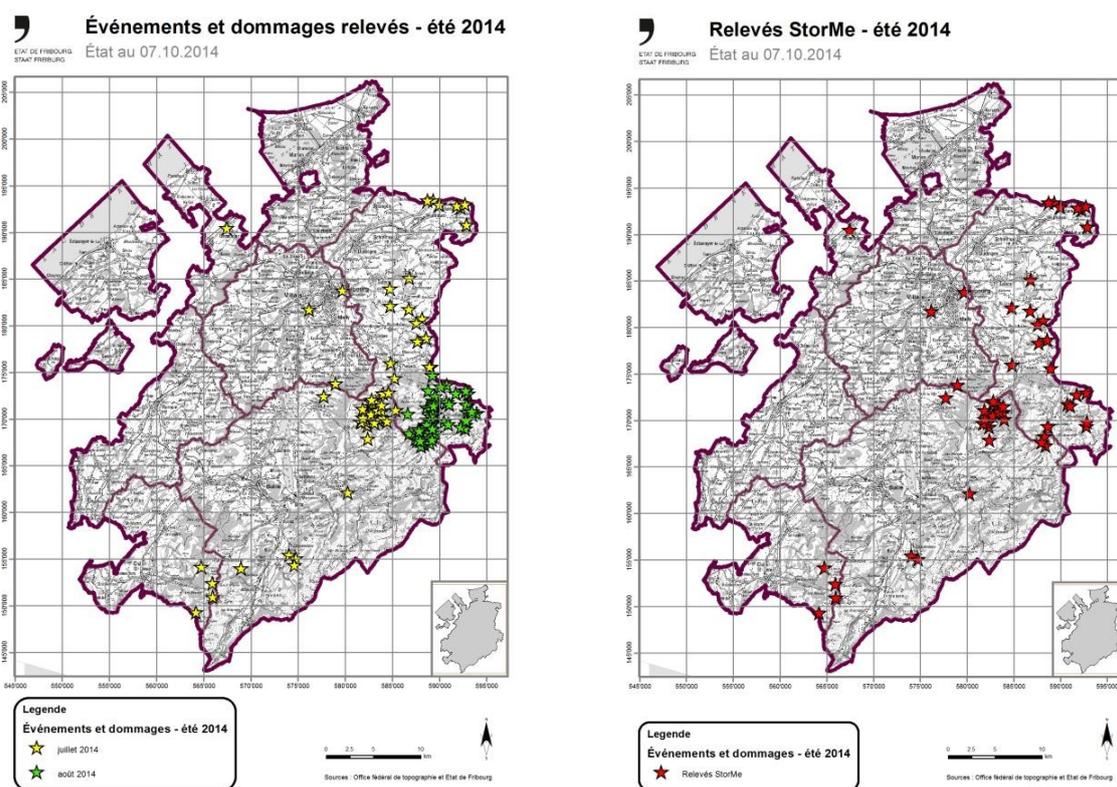
- 66 ont eu lieu en juillet 2014 (étoiles jaunes sur la Figure 17)
- 80 ont eu lieu en août 2014 (étoiles vertes sur la Figure 17)

Figure 17 : A gauche, cartographie des événements et dommages recensés entre juillet et août 2014. À droite, localisation des rapports StorMe enregistrés durant la même période. (Sources : Office fédérale de topographie et État de fribourg)

Au final, ces 146 enregistrements (processus naturels et dégâts aux infrastructures) ont été répertoriés dans 60 relevés StorMe (cf. Figure 17). En effet, plusieurs événements ou dégâts recensés sont liés au même processus naturel et ont pu être regroupés. Dans certains cas, les événements recensés ne correspondaient pas aux critères du cadastre StorMe (ampleur, dégâts, événement naturel, etc.).

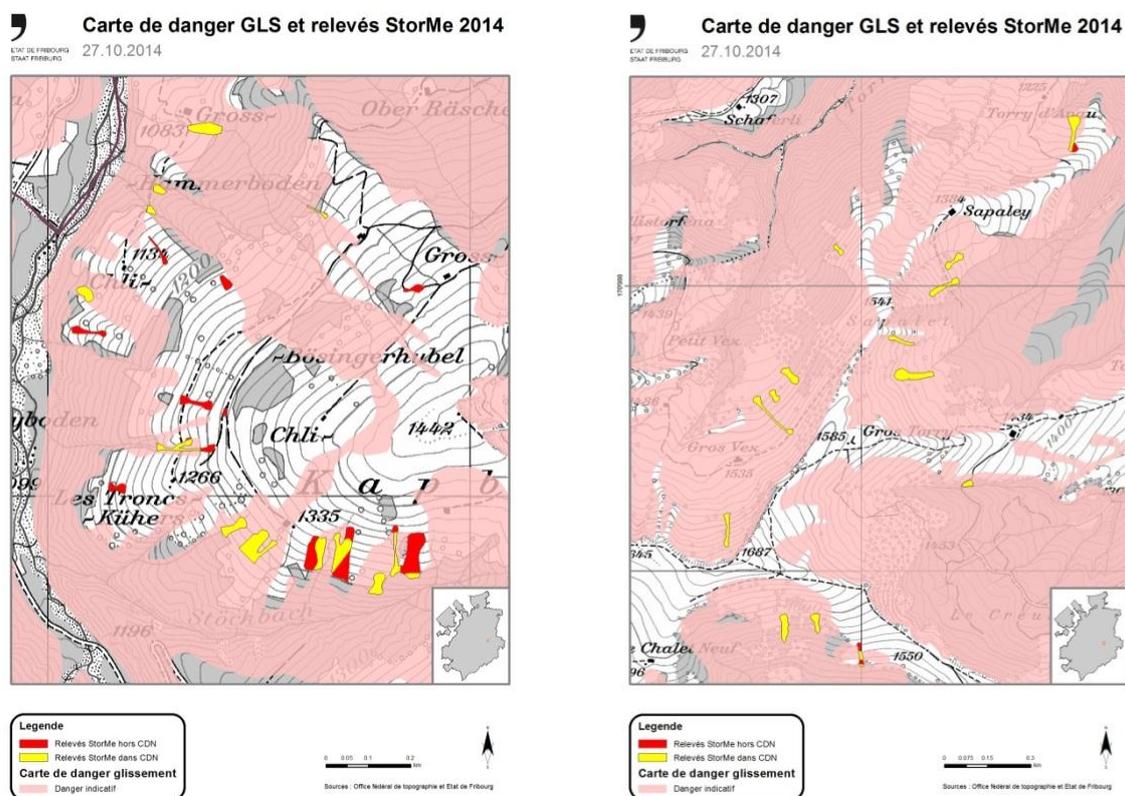
À partir des outils SIG, il est possible de faire une comparaison entre la localisation des événements et les secteurs identifiés par les cartes de dangers existantes (indicatives et de détails). Cet exercice a été effectué pour les glissements de terrain spontané (cf. Tableau 1). Environ 10% des événements glissements recensés ne se situent pas dans des secteurs exposés selon les cartes de dangers. Toutefois, ces différences se situent en très grande partie dans des alpages ou des forêts, où seules des cartes indicatives sommaires sont disponibles. Si la plus grande partie des glissements se trouve totalement ou partiellement dans les périmètres des cartes de dangers, seuls quelques-uns se situent complètement en dehors. Ces différences paraissent donc tolérables et ne conditionnent à priori pas une mise à jour détaillée de cette donnée. Concernant les cartes de dangers inondations et laves torrentielles, seules 2 zones de dangers sont significatives pour leur évaluation, des adaptations seront apportées aux 2 cartes concernées.

Figure 18 : Deux exemples de comparaison entre les glissements de terrain spontanés relevés en 2014 et la carte de danger glissement. Les surfaces en jaune indiquent une bonne correspondance entre les événements 2014 et les cartes de dangers, les surfaces en rouge l'inverse.

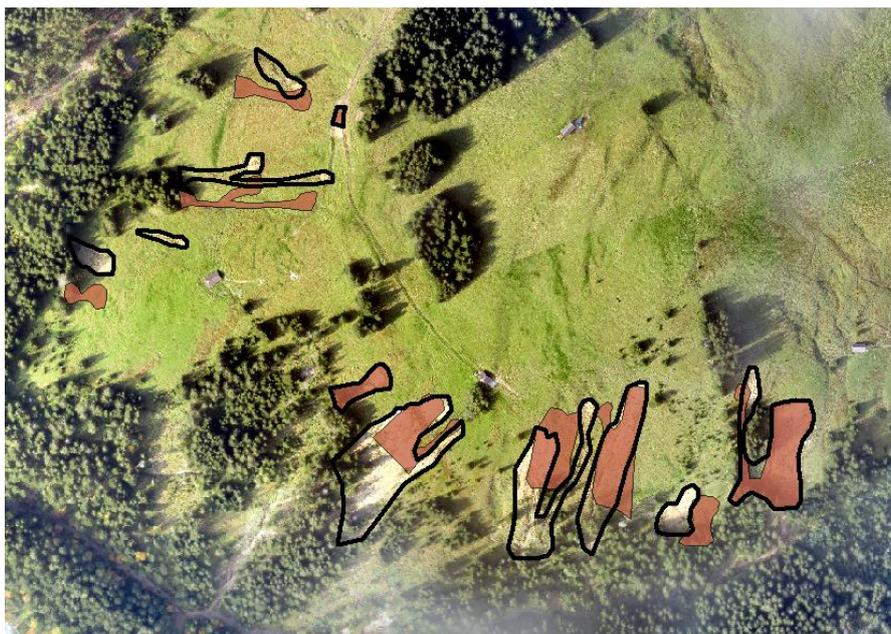
Les événements StorMe sont cartographiés par les Conseillers DN à partir des outils SIG (orthophotos, MNT, cartes topographiques, carte géologique). L'analyse montre qu'il est difficile de cartographier avec exactitude les surfaces glissées dans des secteurs sans repères distincts. Comme le montre la Figure 19, des écarts plus ou moins importants sont visibles entre la réalité (polygones noirs) et les polygones StorMe (polygones bruns). Des survols par drone seraient donc utiles dans certains cas (nombre d'événements important, peu de repères topographiques, importance d'une cartographie exacte).

Figure 19 : Orthophotos obtenues à partir d'un vol de drone. Les surfaces brunes montrent les surfaces StorMe (cartographie de terrain avec données SIG standards). Les traits noirs montrent les surfaces réelles de ces glissements.

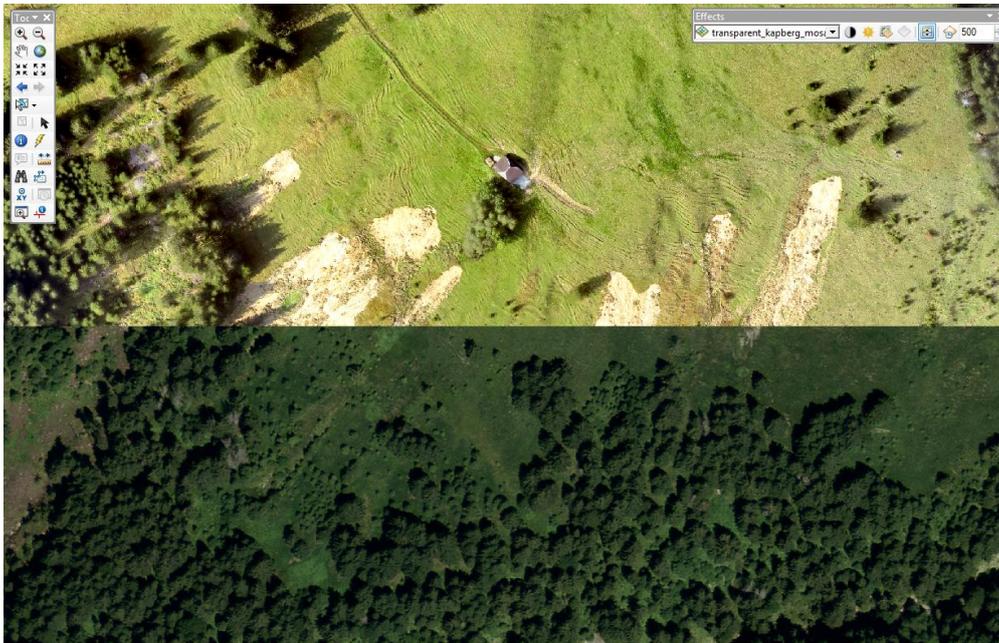
La qualité des orthophotos obtenues par le drone est suffisante pour réaliser une analyse de détail des glissements de terrain (surface, ampleur, dynamique du processus, etc.) (cf. Figure 20).

Figure 20 : Comparaison entre l'orthophoto prise par le drone (en haut) et l'orthophoto Swisstopo de 2010 (en bas).

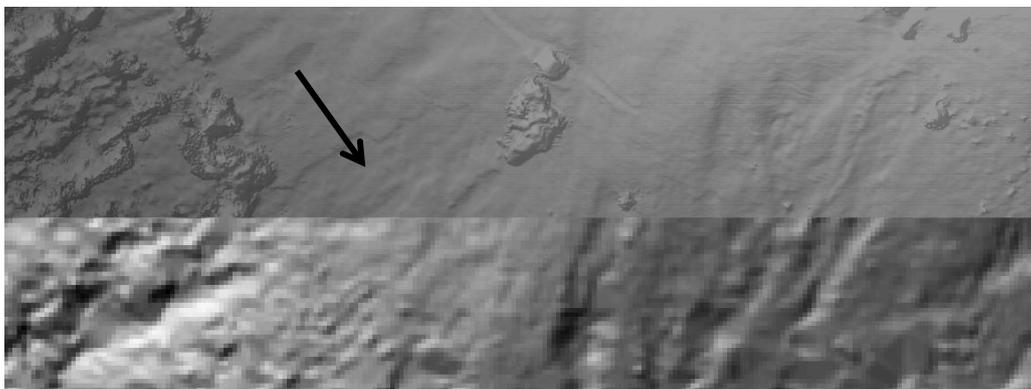
La qualité du MNS est suffisante pour identifier les secteurs en glissement. De manière relative et à l'aide de profils, il permet aussi d'estimer l'épaisseur des niches d'arrachement.

Figure 21 : Comparaison entre le MNT SwissAlti3D de Swisstopo (en bas) et le MNS obtenus avec le drone (en haut).

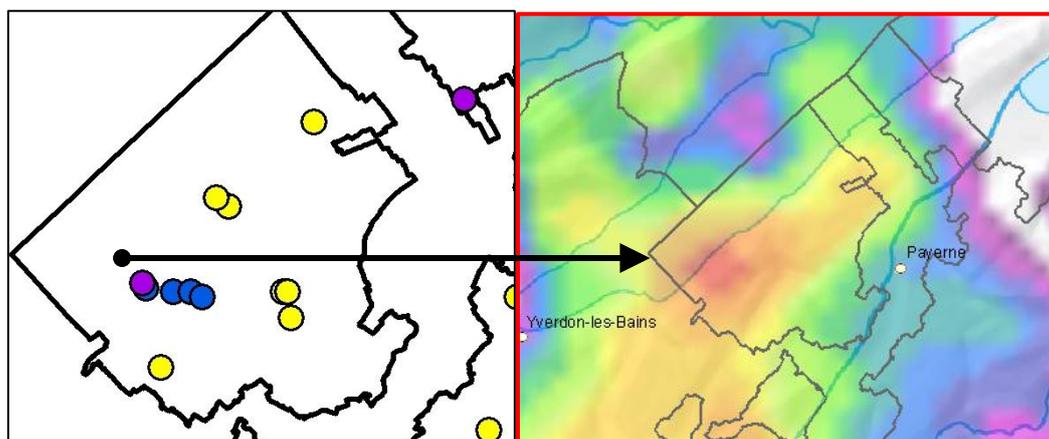
Figure 23 : Identification de la cellule orageuse à la source des dégâts constatés dans une région donnée ((Source donnée : GIN et ECAB).

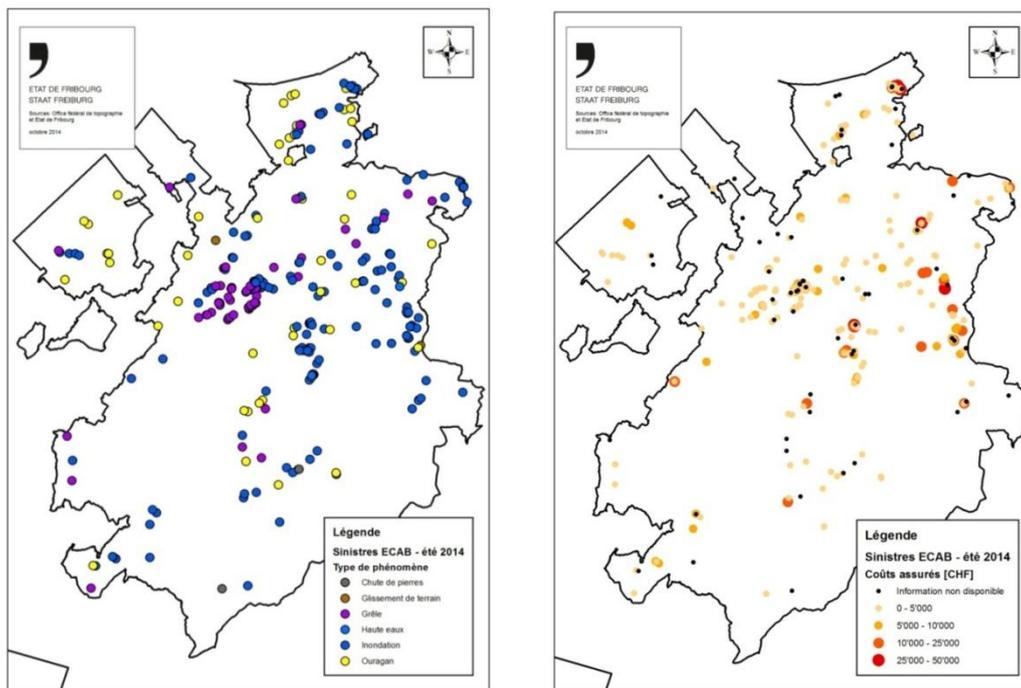
La Figure 24 montre la localisation des « hot spots » et permet une vue générale.

Figure 24 : Localisation des sinistres déclarés à l'ECAB Fribourg pour l'été 2014 (à gauche) avec hiérarchisation en fonction des dommages assurés (à droite) (Source donnée : ECAB).

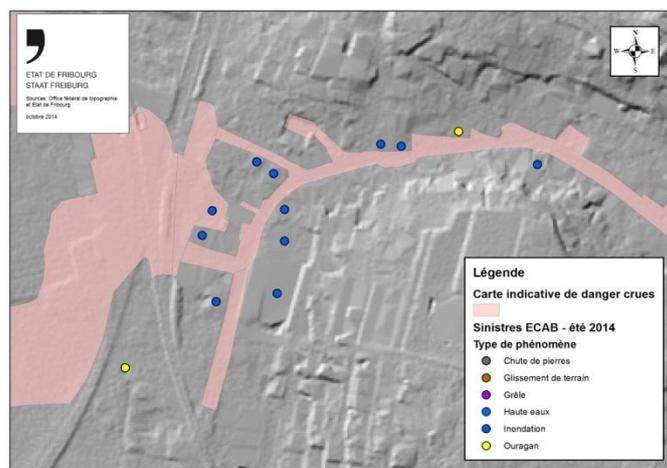
Pour exemple, sur les 194 sinistres « inondation » et « hautes eaux » qui ont été enregistrés, 61 d'entre eux se trouvent dans un secteur de danger *Crue* identifiée par le Canton (conditions : distance du bâtiment inférieure à 50 mètres de la carte de danger). La Figure 25 montre un secteur où la correspondance est très bonne. A titre d'exemple, on peut aussi noter que les deux cas avec affectation au processus « Ouragan » sont surprenants.

Figure 25 : Comparaison entre la carte de danger indicative crue et les dégâts recensés par l'ECAB Fribourg (Source donnée : ECAB).

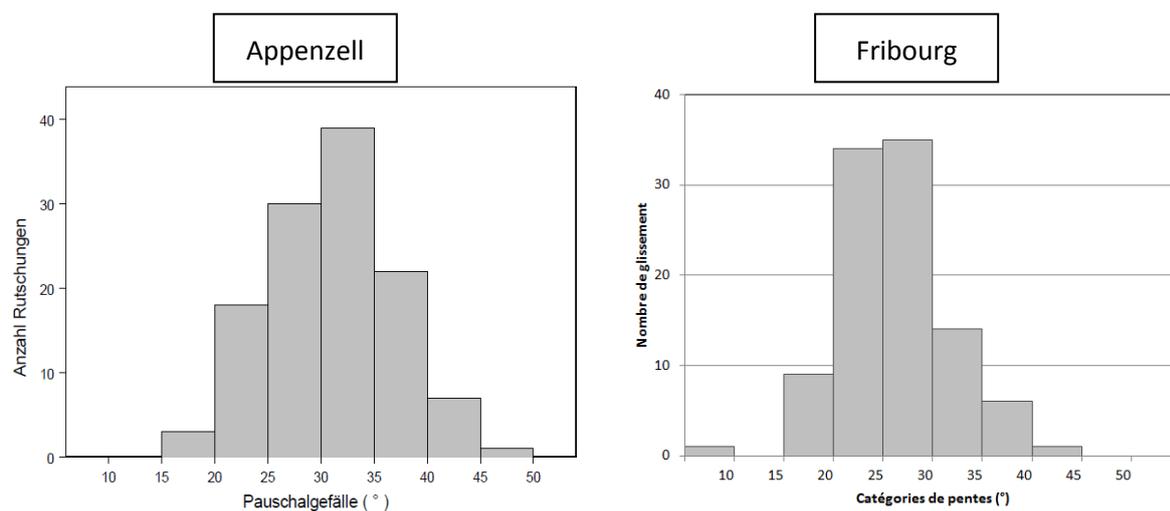
Ces résultats ont été comparés à ceux obtenus par le WLS à l'occasion d'une étude sur des glissements de terrain en Appenzell en 2002 (C. Rickli und H. Bucher, 2003, WSL). En général les glissements 2014 à Fribourg ont eu lieu dans des catégories de pente plus faibles qu'en 2002 en Appenzell (cf. Figure 26).

Figure 26 : Illustration de la répartition des glissements par catégories de pentes. Le graphique à gauche provient d'une étude du WSL en 2002 sur les glissements de terrain en Appenzell. Le graphique de droite correspond aux événements 2014 à Fribourg.

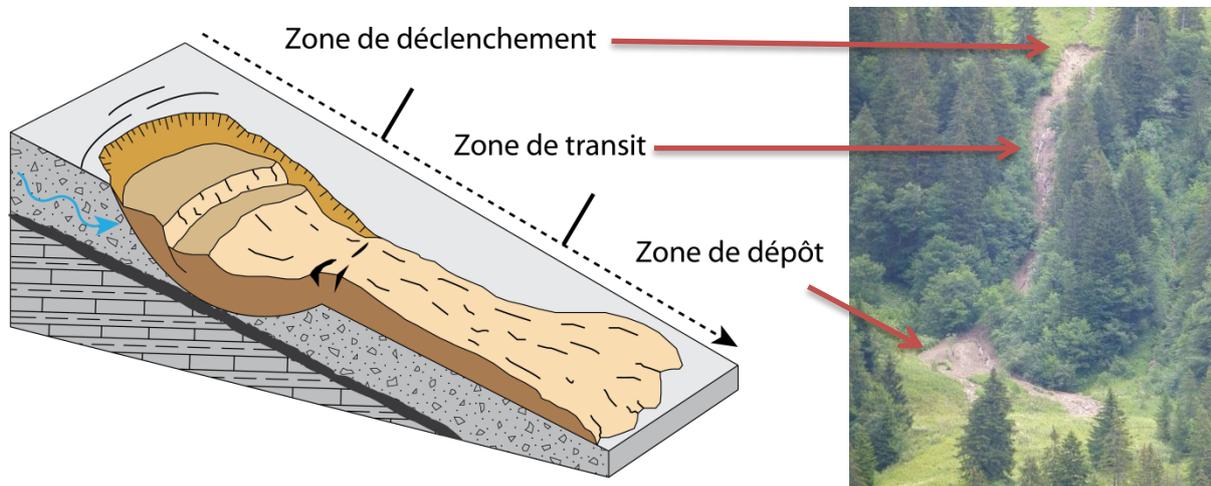
Ce processus, généralement rapide, peut être divisé en trois secteurs distincts. Le matériel va être mobilisé dans la **zone de déclenchement**. Des signes précurseurs peuvent y être observés (Ex : fissures dans le sol). Le matériel mobilisé se propage et se dépose ensuite dans la **zone de transit** et dans la **zone de dépôt**. Leur épaisseur est en général inférieure à 2m, mais peut aller jusqu'à 10m.

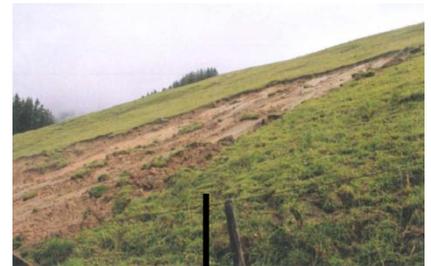
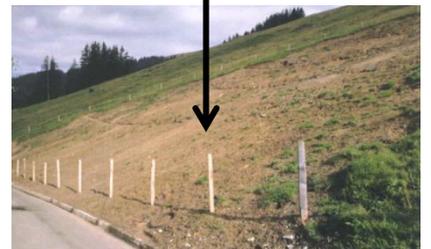
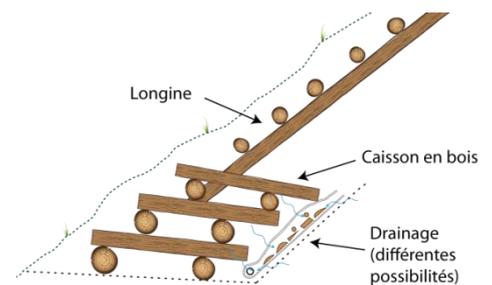
- **Mesures simples** (< 10.-/m², voir photos)
 - Reprofiler le terrain
 - Évacuer l'eau de ruissellement par des chenaux (ligne de pente)
 - Clôturer et reverdir le périmètre
 - Exécution manuelle des travaux (propre prestation)
- **Mesures modérées** (~ 10 – 100.-/m²)
 - Analogue aux mesures simples, avec l'appui de machines de chantier (Ex: Menzi)
 - Utilisation de semis hydraulique avec technique de protection
 - Reforestation par des saules et/ou autres arbustes adaptés
 - Réalisation en grande partie par une entreprise spécialisée
- **Mesures complexes** (~ 100 – 500.-/m², voir graphique)
 - Analogue aux mesures modérées
 - Stabilisation mécanique du sol à l'aide du génie biologique ou à l'aide de blocs/gabions en cas de pente raide
