Ancienne décharge de la Pila

Crues de la Sarine - 2023

Note concernant les effets des crues sur le site

Givisiez, le 15 janvier 2024 / FCH000429.03

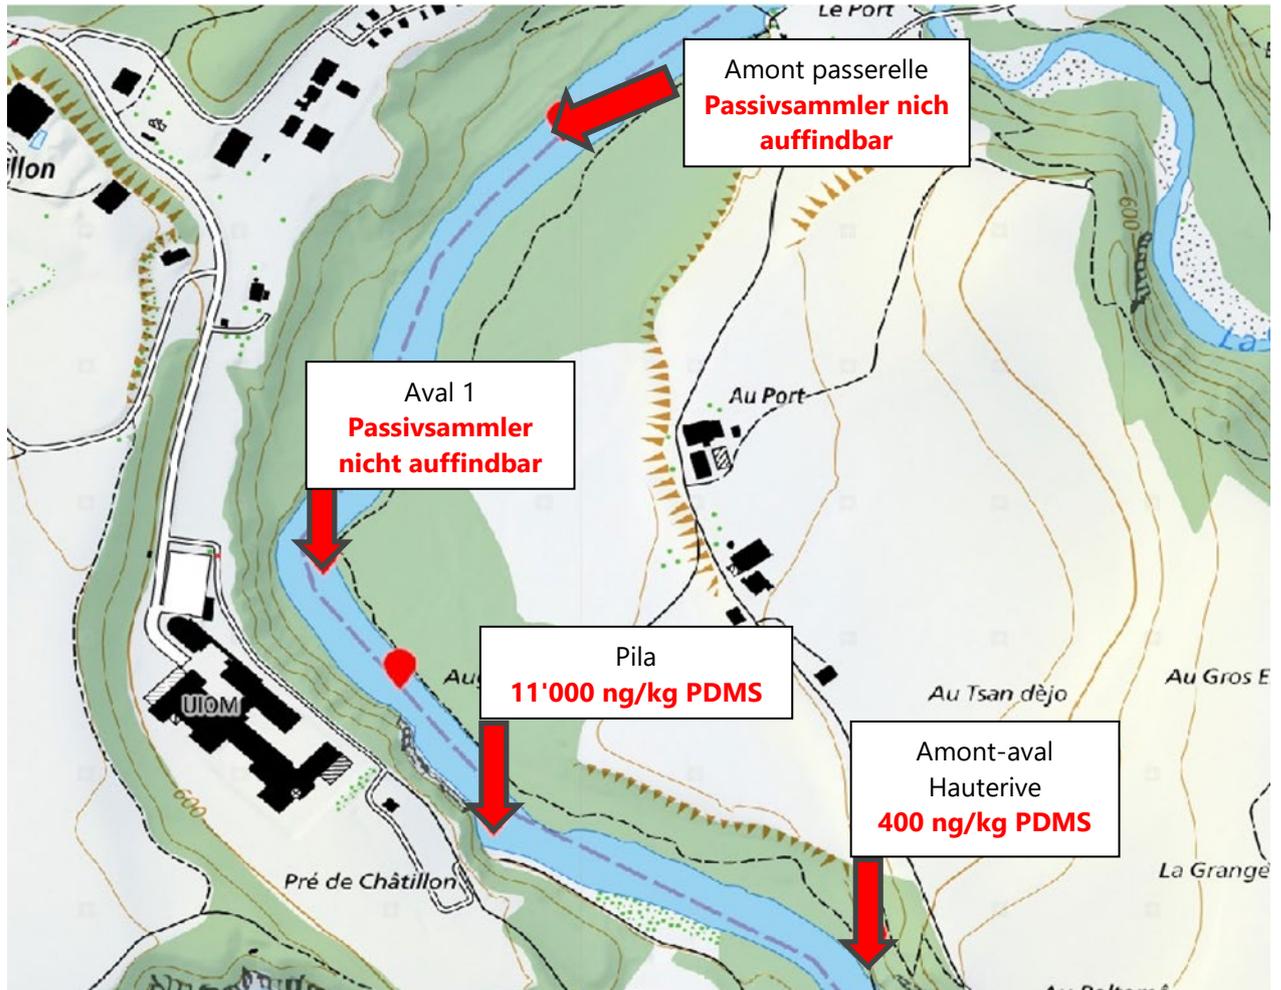
Abbildung 1: Probenahmestandorte bei La Pila und i-PCB Summenwert in ng/kg PDMS.

In der Abbildung 1 sind die Probenahmestandorte der PDMS Passivsammler, welche vom 5. bis 25. November 2023 in der Saane exponiert wurden, eingezeichnet. Der Mittelwert der i-PCB Summe (PRC korrigiert), auf zwei signifikante Stellen gerundet, ist in ng/kg PDMS angegeben.
