Contrôles de base en lien avec la protection des eaux sur les exploitations agricoles et selon OCCEA – Informations

Séance d'information - Grangeneuve
4.2.2020

Institut agricole de l'Etat de Fribourg IAG
Service de l'agriculture SAgri
Service de l'environnement SEn

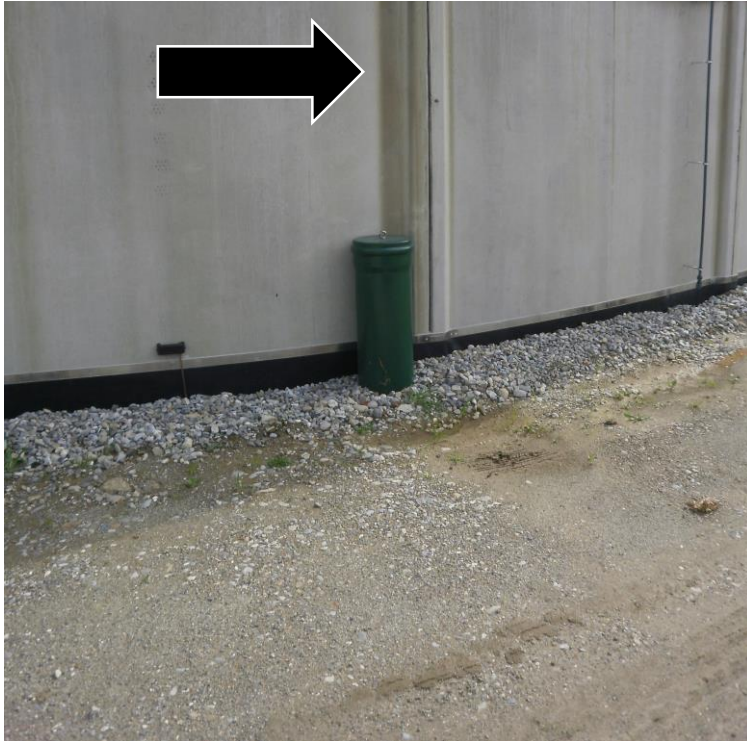
N° 1 : Réservoirs à lisier

Aucune **fuite** de lisier **visible**.

Les conduites apparentes ne présentent pas de fissures, pas de trous, etc.

Pas de rouille sur l'armature en acier des réservoirs à lisier en bois au-dessus du sol.

Aucune trace de lisier sur les éléments préfabriqués du réservoir à lisier **au-dessus du sol** (béton, acier, etc.).

Conditions remplies

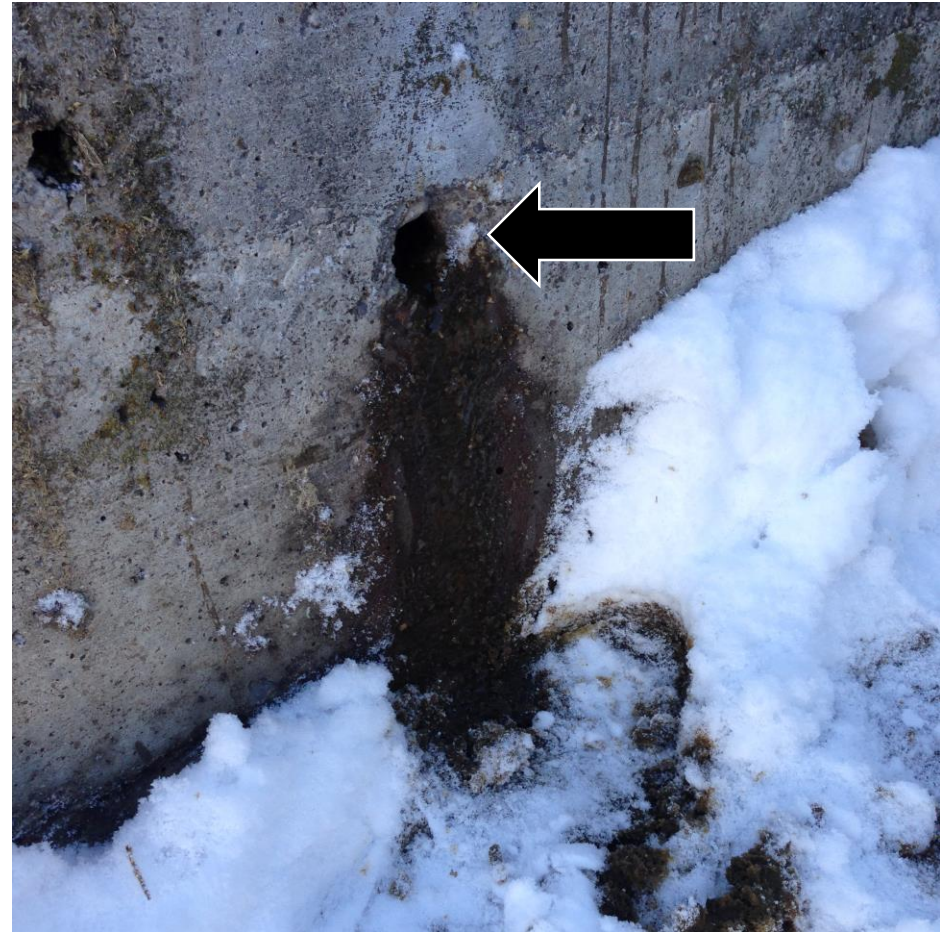
Fuite de lisier visible.

Conduites apparentes défectueuses.

Rouille sur l'armature en acier des réservoirs à lisier en bois au-dessus du sol.

Traces de lisier sur les éléments préfabriqués des réservoirs à lisier au-dessus du sol.

Vanne défectueuse.

Conditions non remplies

En cas de **fissures** ou de **trous sur la paroi extérieure** d'un **réservoir à lisier** situé **au-dessus du sol**, **des fuites sont à craindre**:

- Test d'étanchéité et assainissement à faire par **des spécialistes**.
- **Entreprises spécialisées** dans les ouvrages en béton.
- Réparation pour **le long terme**, pas de solution provisoire.

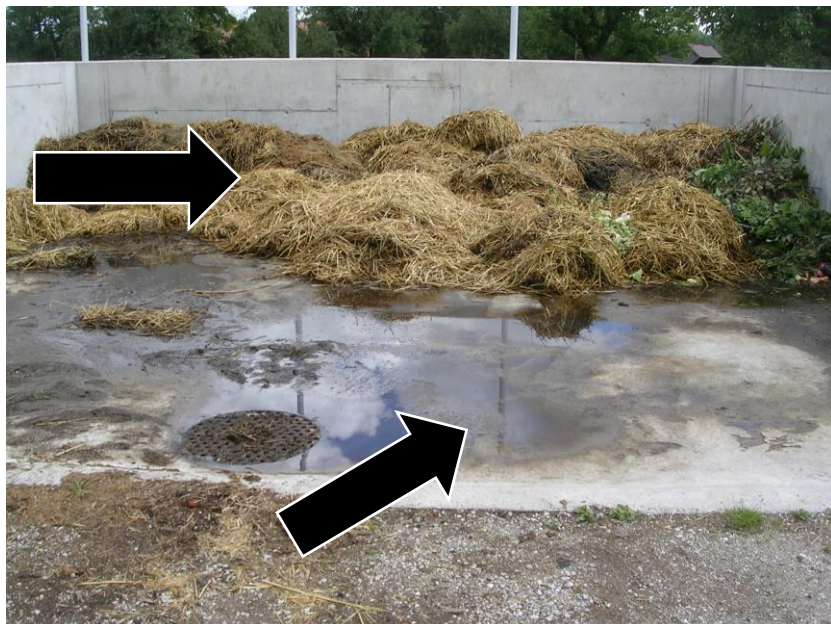
N° 2 : Entreposage de fumier

Pas de fumier entreposé **à côté de la fumière.**

Aucune fuite visible de jus de fumier.

Conditions remplies

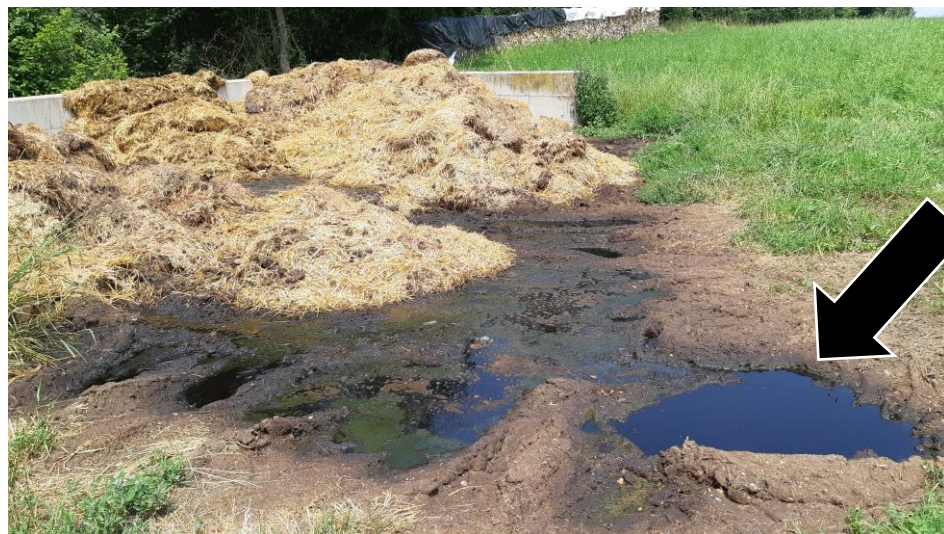
Fumier visiblement entreposé à côté de la fumière.

Fuite de jus de fumier.

Conditions non remplies

Travaux de maçonnerie à entreprendre (faire appel à une entreprise spécialisée si nécessaire) :

- Réparer la dalle de la fumière (combler les fissures).
- Refaire les bords de la fumière.
- Faciliter l'écoulement des jus à la fosse.

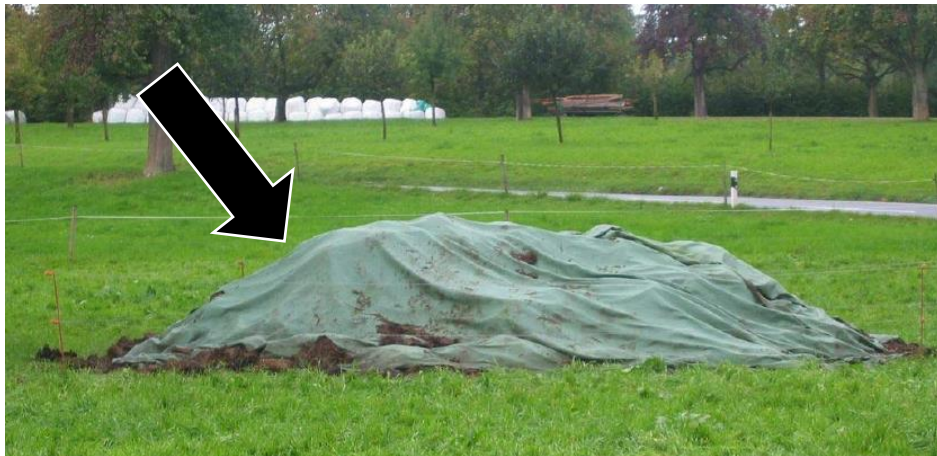
N° 3 : Entreposage provisoire de fumier dans les champs

Conditions remplies

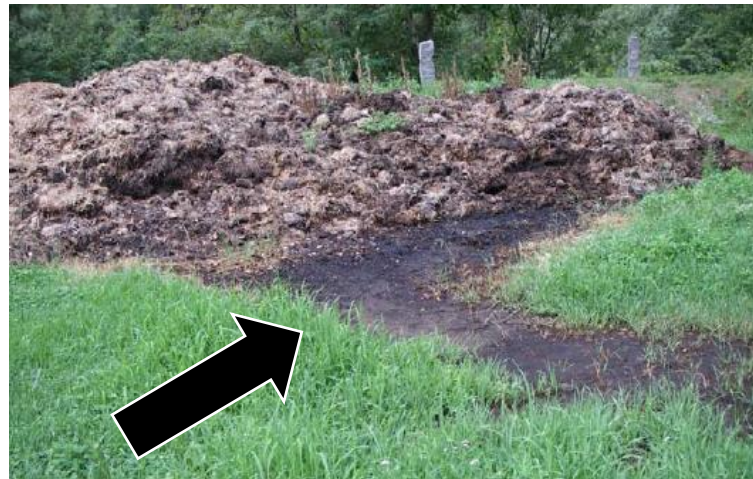
Le fumier n'est pas recouvert.

Distance insuffisante par rapport aux eaux.

Conditions non remplies

- Tas à distance du cours d'eau et grille d'eaux claires à 10 m minimum.
- Couvrir le tas (bâche chez un fournisseur de matériel agricole).

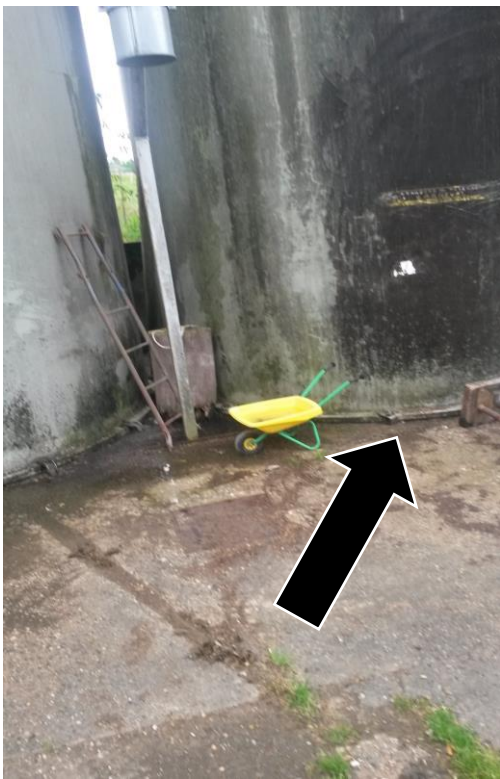
N° 4 : Silos pour l'ensilage et balles d'ensilage sur l'exploitation

Aucune fissure visible sur l'installation.

Pas de détérioration visible du béton telle que des éclats ou fers à béton apparents.

Conditions remplies

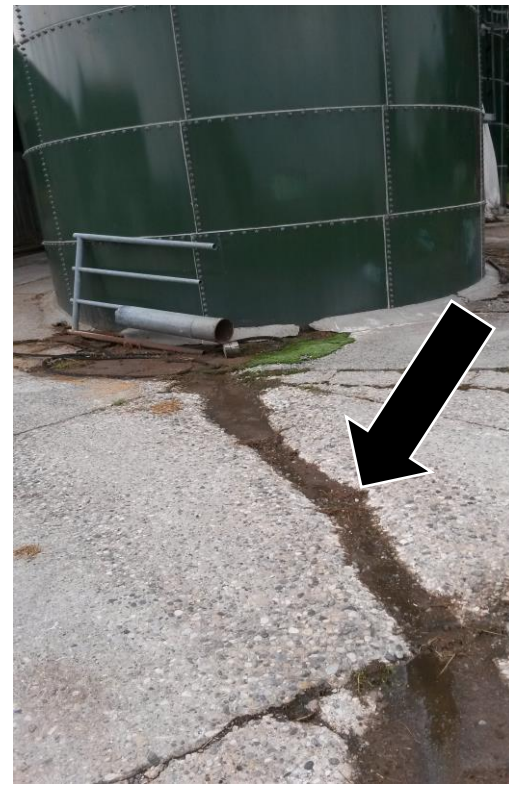
Fissures du béton visibles. Le béton présente des détériorations visibles, p. ex. éclats ou fers à bétons apparents.

Végétation morte autour du silo. Ecoulement visible de jus de silo.

Conditions non remplies

- Amener les jus d'ensilage à la fosse ou un réservoir annexe.
- Déplacer les balles percées sur une surface sans écoulement aux eaux claires.
- Eliminer les balles percées ou les placer sur une surface sécurisée (fumière).

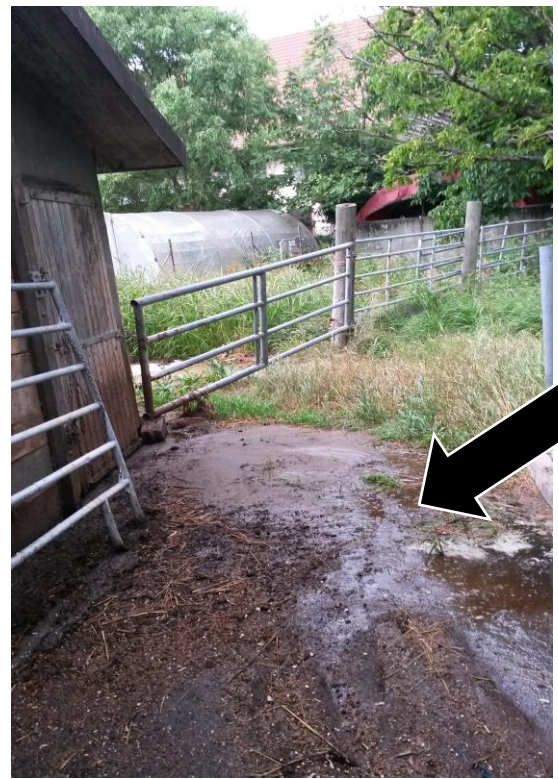
Le revêtement présente de grosses fissures, des trous importants, etc.; les eaux ne sont pas évacuées dans le réservoir à lisier.

Les eaux pluviales peuvent s'écouler hors de l'aire d'exercice (p. ex. bordure absente ou défectueuse, pente insuffisante vers l'orifice conduisant à la fosse à lisier, pas d'évacuation des eaux dans la fosse à lisier, etc.).

Conditions non remplies

Travaux de maçonnerie à entreprendre (faire appel à une entreprise spécialisée si nécessaire) :

- Réparer la dalle de l'aire de sortie (combler les fissures).
- Refaire les bords de l'aire de sortie.
- Faciliter l'écoulement des jus à la fosse (trous d'évacuation, pente).

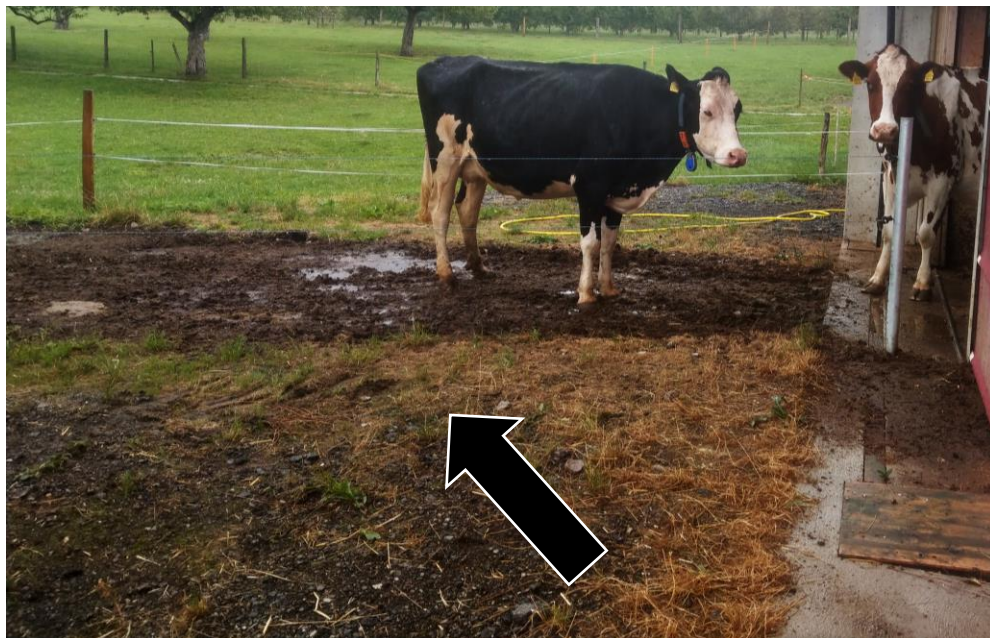
N° 5 : Autres aires d'exercices

Conditions remplies

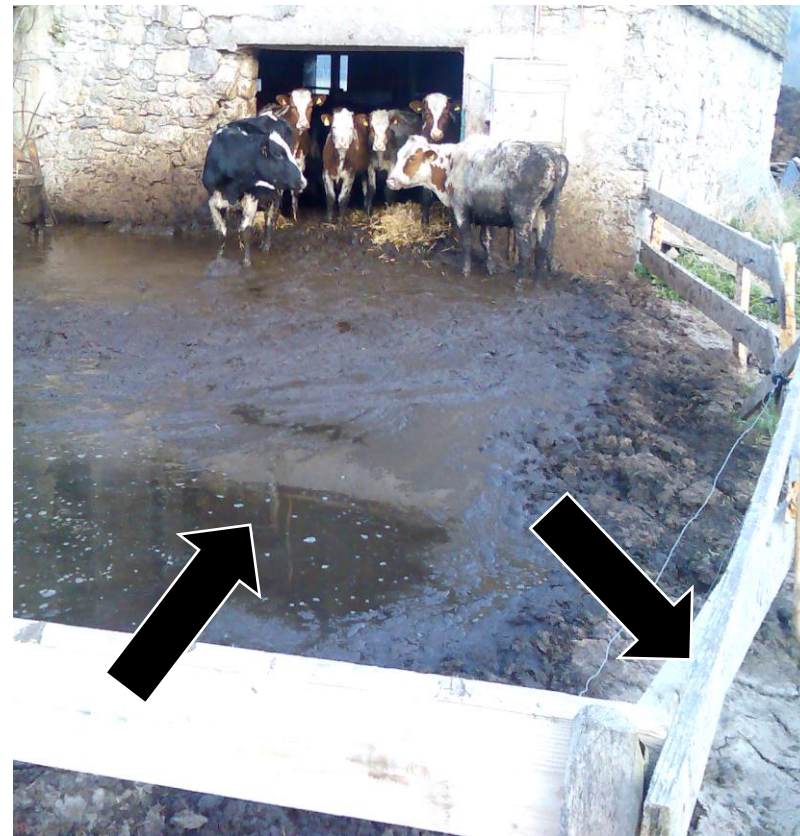
Conditions non remplies

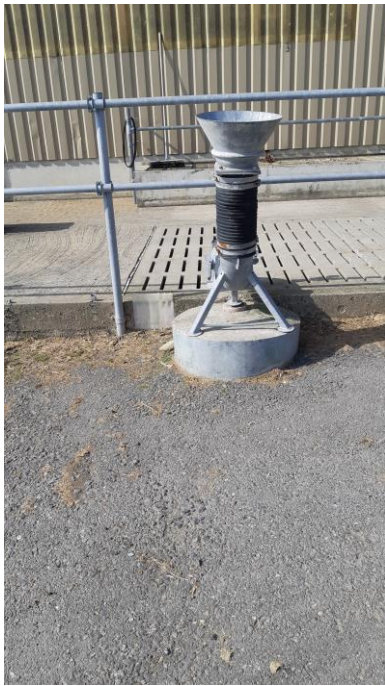
N° 6 : Place de transvasement, place de lavage ou place de prélèvement du lisier

La place ne présente pas de détérioration visible (fissures, trous, etc.).

Conditions remplies

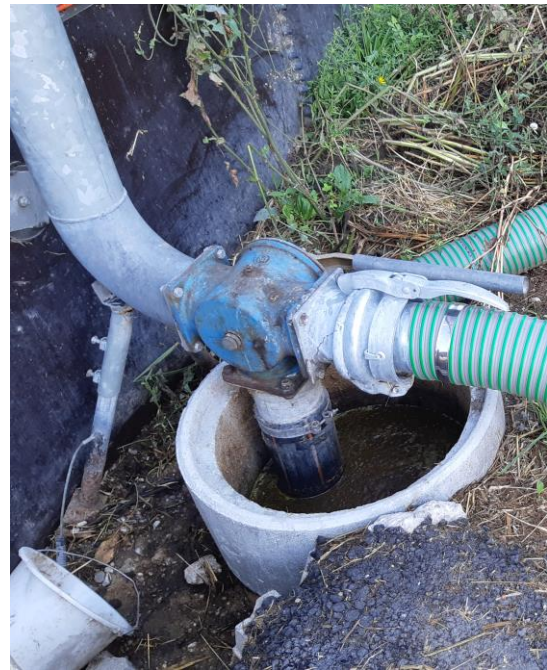
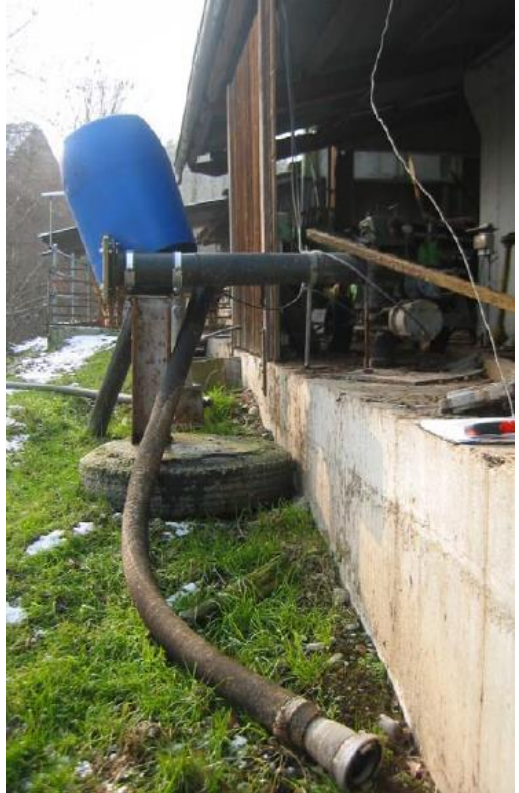
La place présente des fissures, des trous, etc.

Conditions non remplies

- Réparer la place (combler les fissures).
- Sécuriser la place (évacuation à la fosse).

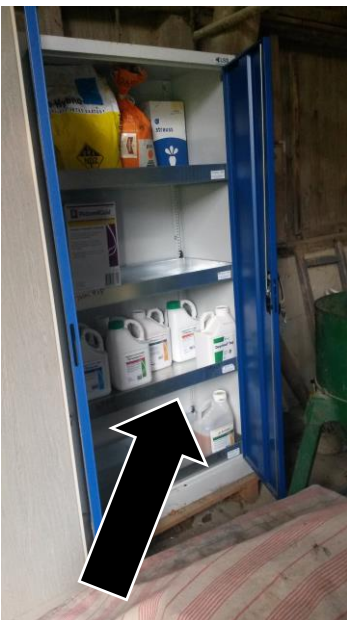
N° 7 : Entreposage de PPh

Le **plancher** ou la **cuve de rétention** appropriée ne présente **pas de fissures, de trous**, etc. **Pas d'orifice d'écoulement au sol, pas d'écoulement dans les égouts.**

Conditions remplies

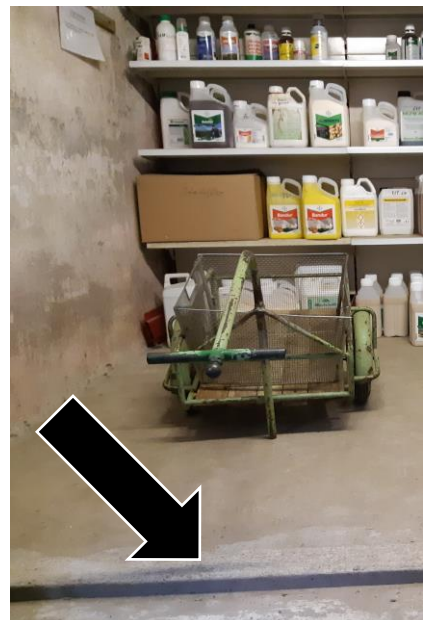
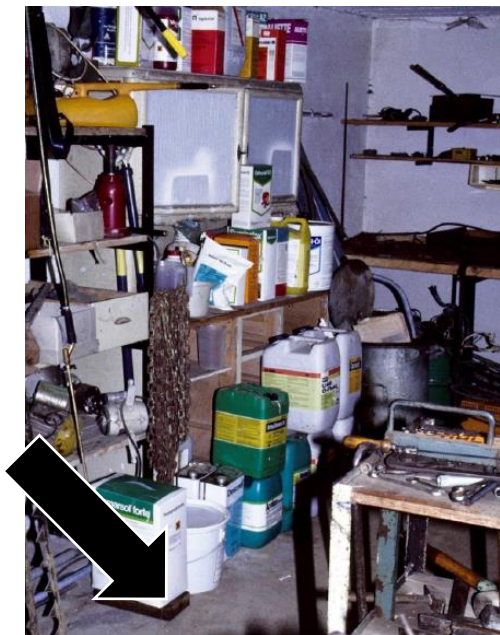
Le plancher ou la cuve de rétention présentent **des fissure, des trous**, etc.

Conditions non remplies

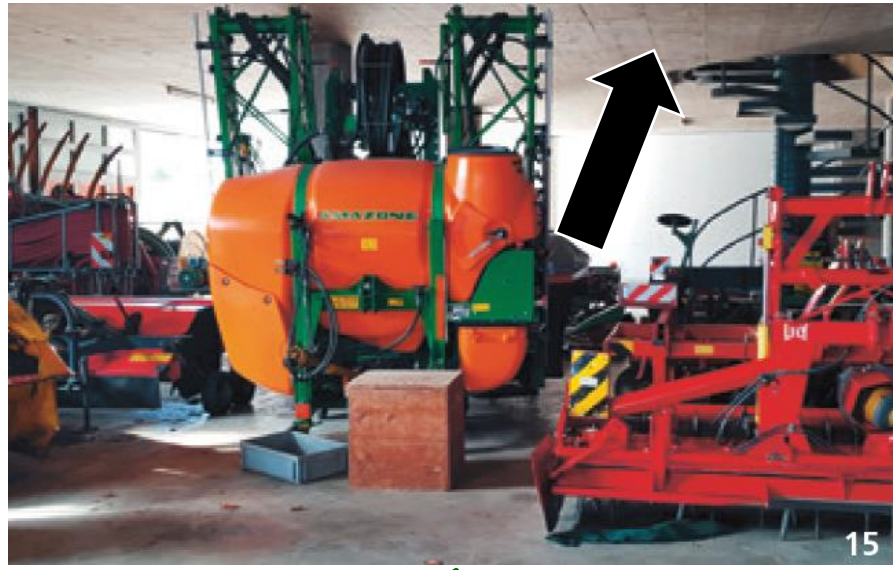
N° 8 : Aire de rangement des pulvérisateurs et atomiseurs

Conditions remplies

L'aire ou la cuve de rétention ne présentent ni trous, ni fissures, ni d'autres manquements.

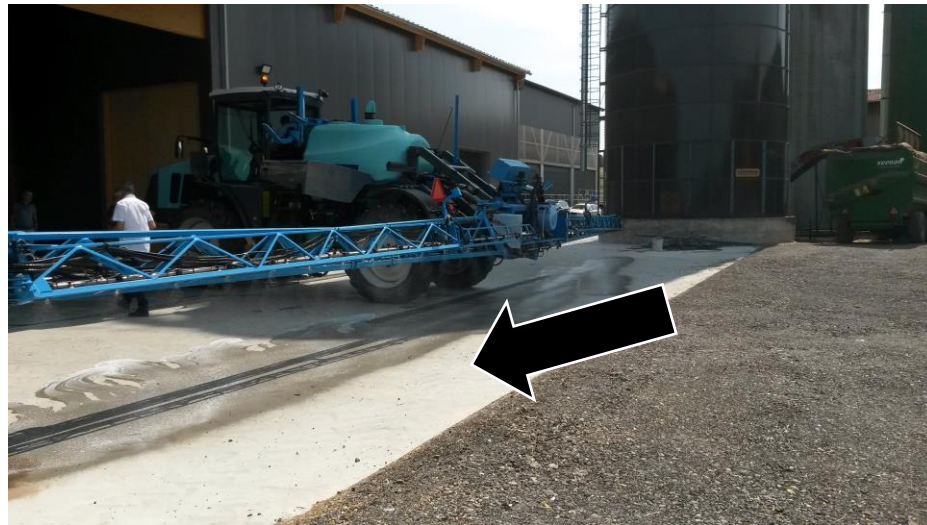
N° 9 : Aire de remplissage et de nettoyage des pulvérisateurs

Conditions remplies

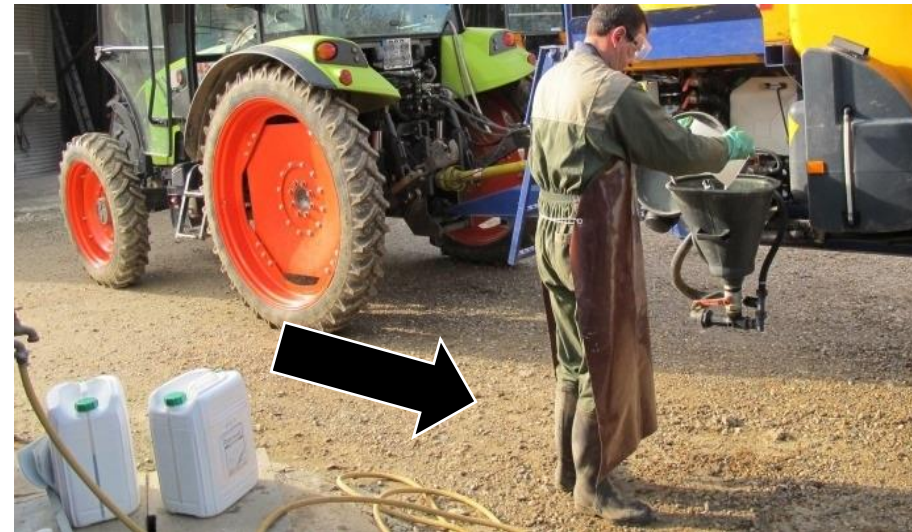
Conditions non remplies

Travaux de maçonnerie à entreprendre (faire appel à une entreprise spécialisée si nécessaire) :

- Construire une place sécurisée pour le lavage (agrandissement fumière ou nouvelle place)
- Couvrir la place si nécessaire (éclaboussure, volume fosse).

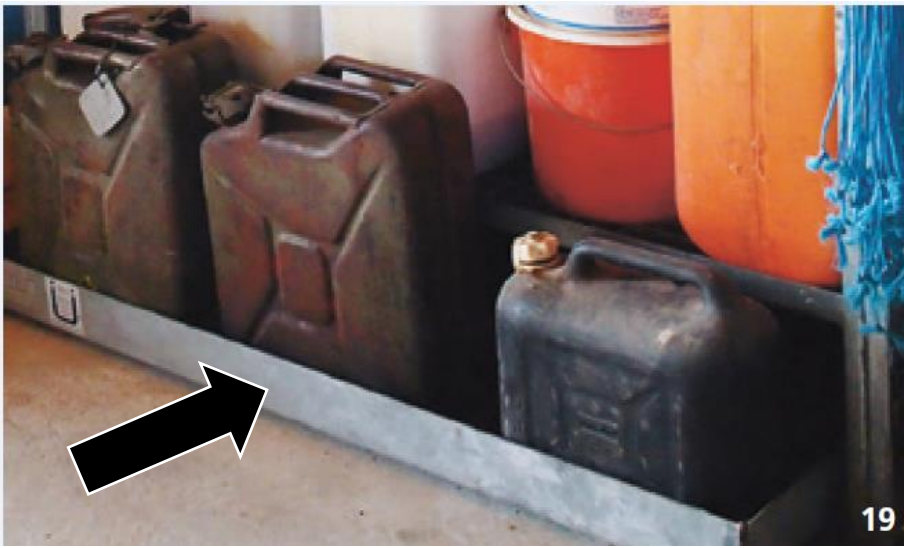
N° 10 : Entreposage de carburant des huiles

La cuve de rétention ne présente pas de fuite visible.

Conditions remplies

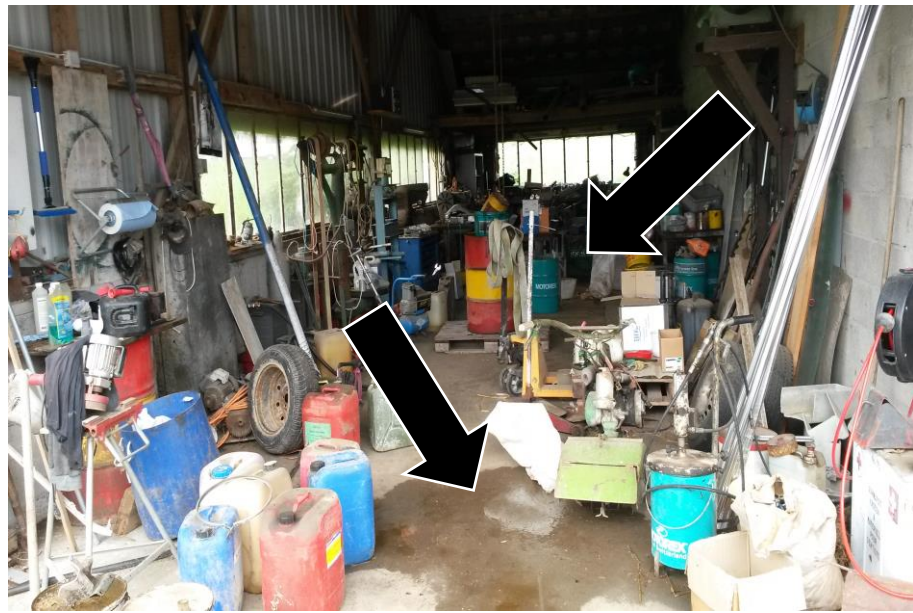
La cuve de rétention présente des fissures, des trous, etc.

Fuite visible à l'extérieur de la cuve de rétention.

Conditions non remplies

Travaux de maçonnerie à entreprendre (faire appel à une entreprise spécialisée si nécessaire) :

- Sécuriser le local d'entreposage (seuil).
- Mise en place de bac de récupération.

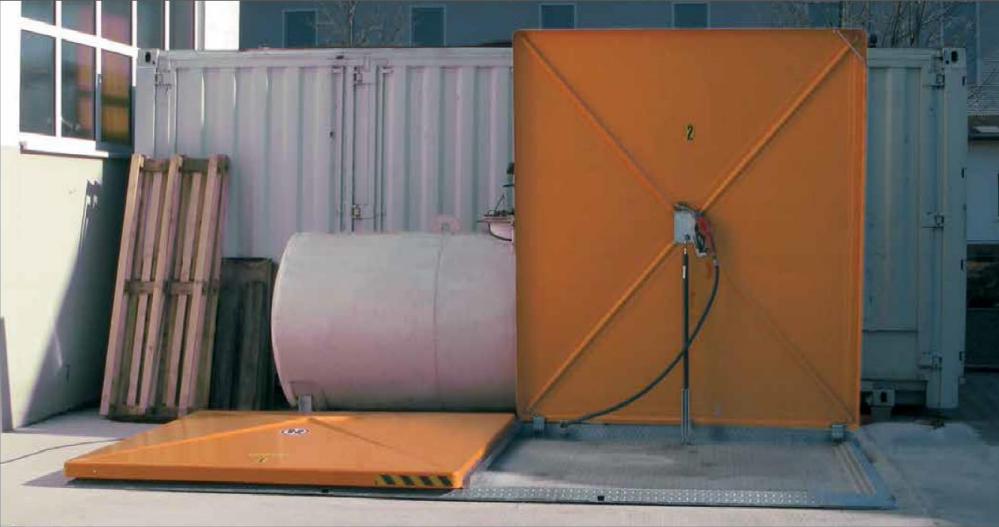
N° 11 : Aire du poste de ravitaillement en carburant

L'aire ne présente ni trous, ni fissures, ni d'autres détériorations.

Conditions remplies

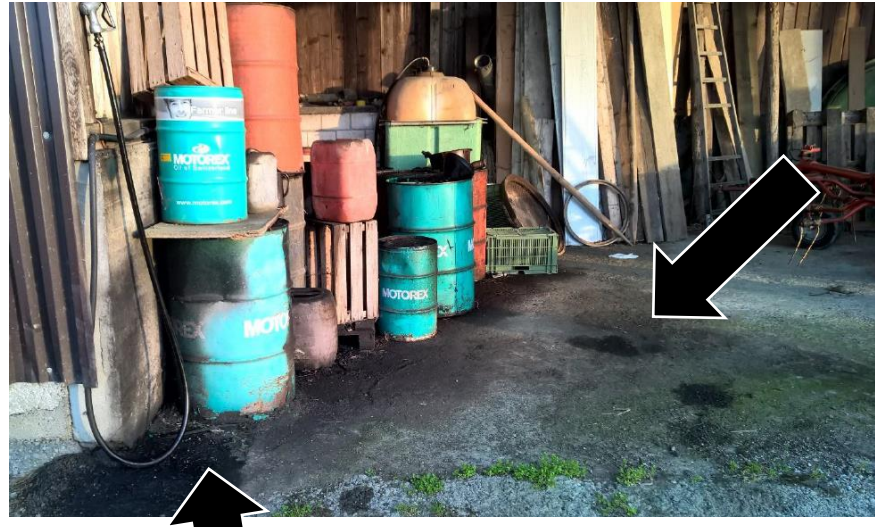
L'aire présente des fissures, des trous, etc.

Conditions non remplies

- Réparer la place (combler les fissures).
- Sécuriser la place (évacuation à la fosse, autre).
- Couvrir la place.

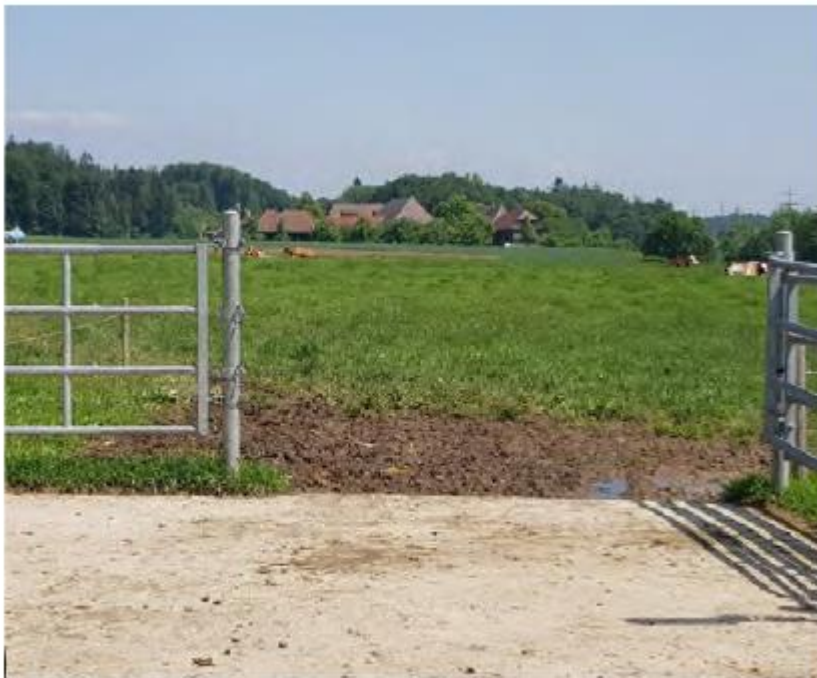
N° 12 : Pâturage

Conditions remplies

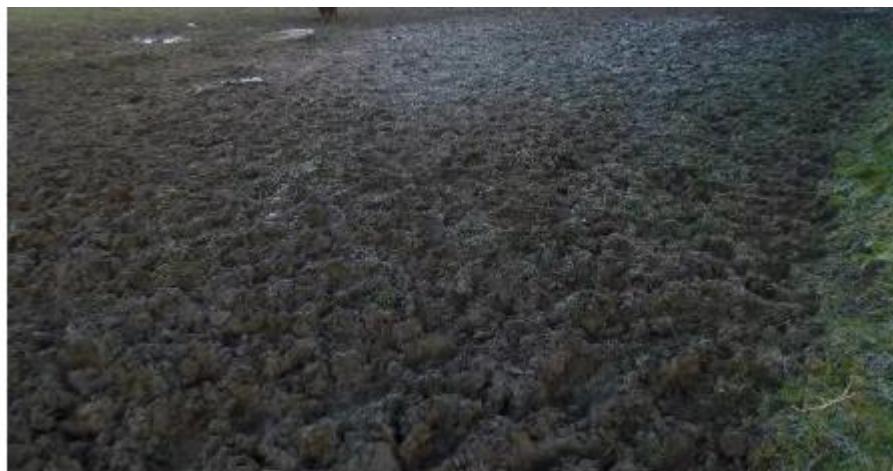
Conditions non remplies

- Tolérance pour les sorties de pâturage.
- Stabiliser le pourtour de l'abreuvoir.
- Déplacer les abreuvoirs mobiles.

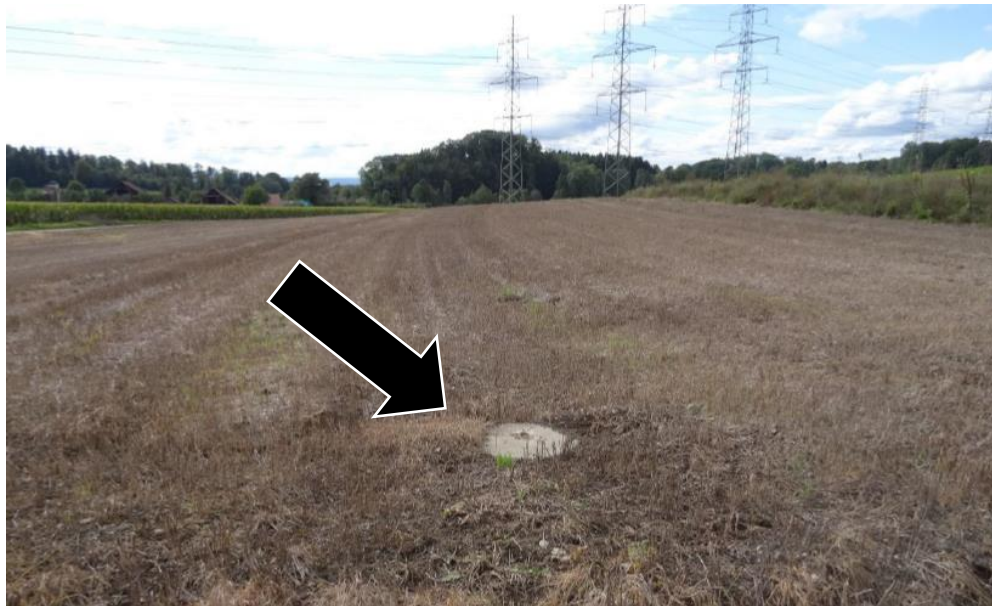
N° 13 : Avaloirs et grilles d'eaux claires, chambres de contrôle de cours d'eau enterrés sur la surface agricole

Conditions remplies

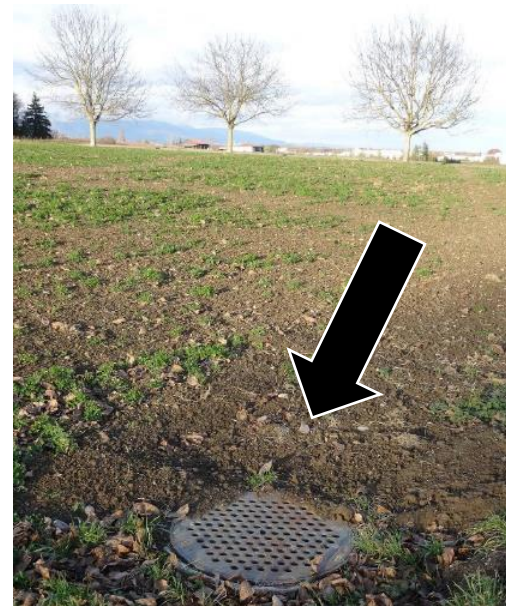
La chambre de contrôle est dépourvue de couvercle ou couvercle présentant des trous ou des fissures visibles.

Conditions non remplies

- Discussion avec l'utilisateur (propriétaire) de la chambre.
