Conservation des biens culturels immeubles

Borne

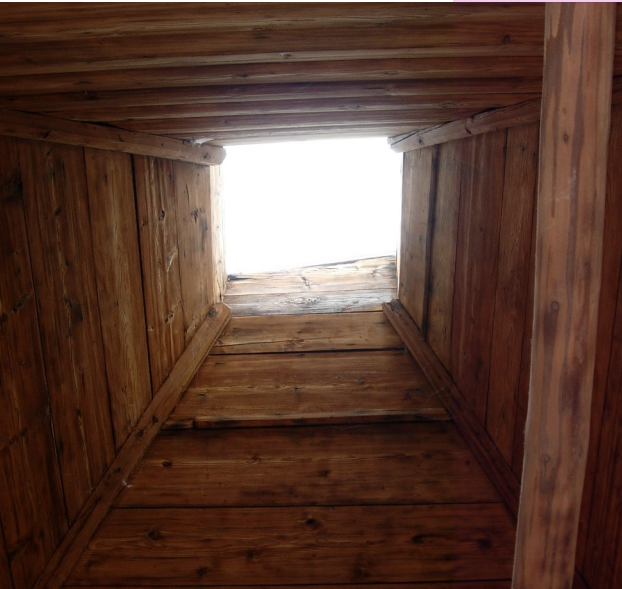
Si l'on entend conserver une ancienne borne, il faudra bien y adapter un nouveau contenu. Le canal de fumée est converti en un puits de lumière. Les anciennes perches conservées témoignent encore de la destination originelle du local. L'ancienne chambre à fumer accueille aujourd'hui une salle de bain. Une des parois de la chambre à fumer a été enlevée afin de permettre au nouveau local de bénéficier des prises de jour aménagées en façade. La trace de l'ancienne paroi est encore lisible.

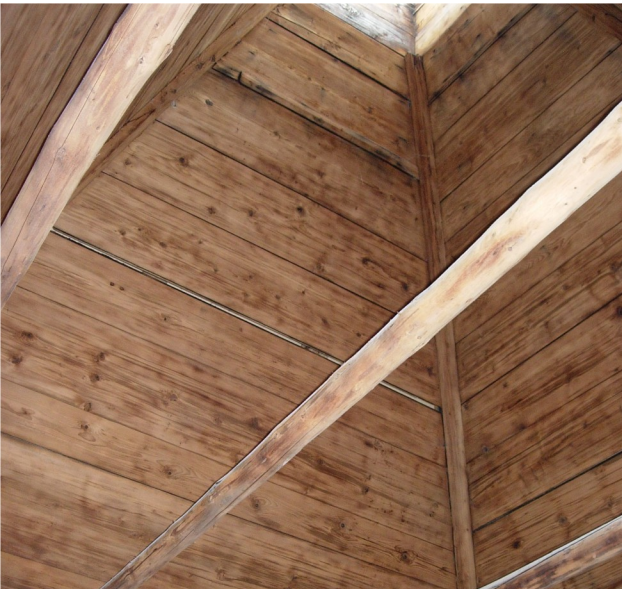
Peut-on encore réellement parler de salle de bain? La notion de salle de bain prend une nouvelle signification en ce qui concerne non seulement le contenant, mais également le contenu, non seulement le caractère du lieu, mais également la manière de l'utiliser. La conservation du patrimoine peut inviter à la conception de nouvelles formes architecturales au sens où l'on peut parler d'une forme du contenu autant que d'une forme du contenant.
